## 国家矿山安全监察局湖南局 关于攸县永祥矿业有限责任公司雷家冲 煤矿“11·27”运输事故调查结案的通知

**攸县永祥矿业有限责任公司  
雷家冲煤矿“11•27”运输事故调查报告**

## 雷家冲煤矿“11·27”运输事故调查报告

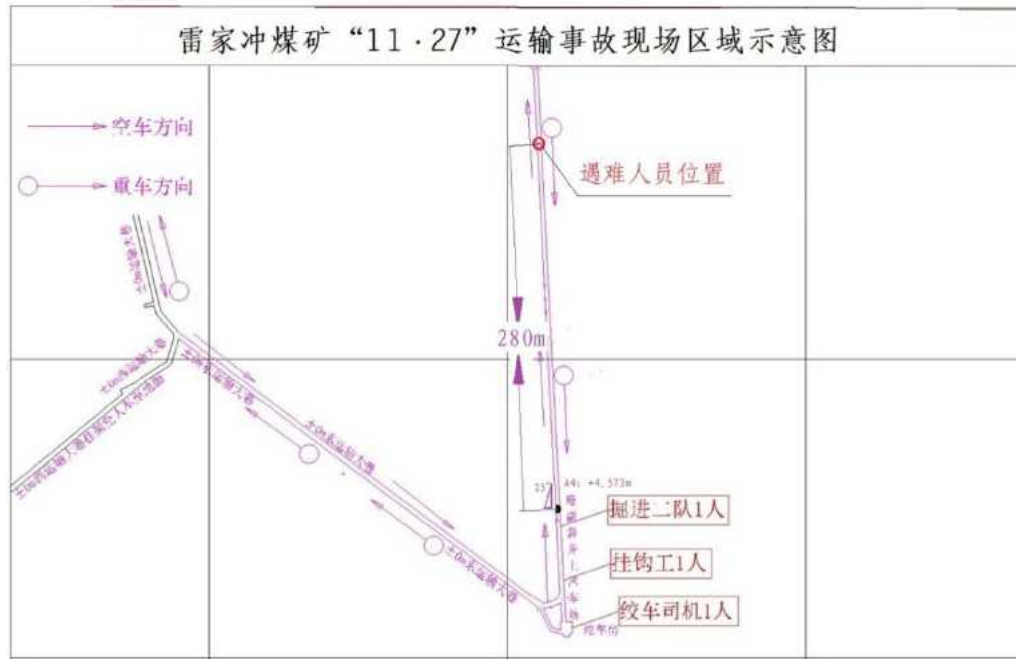
图 1：事故现场区域示意图

事故地点位于 $-250\text{m}$ 水平暗副斜井上部车场上变坡点往下280m处。（如图1、2）

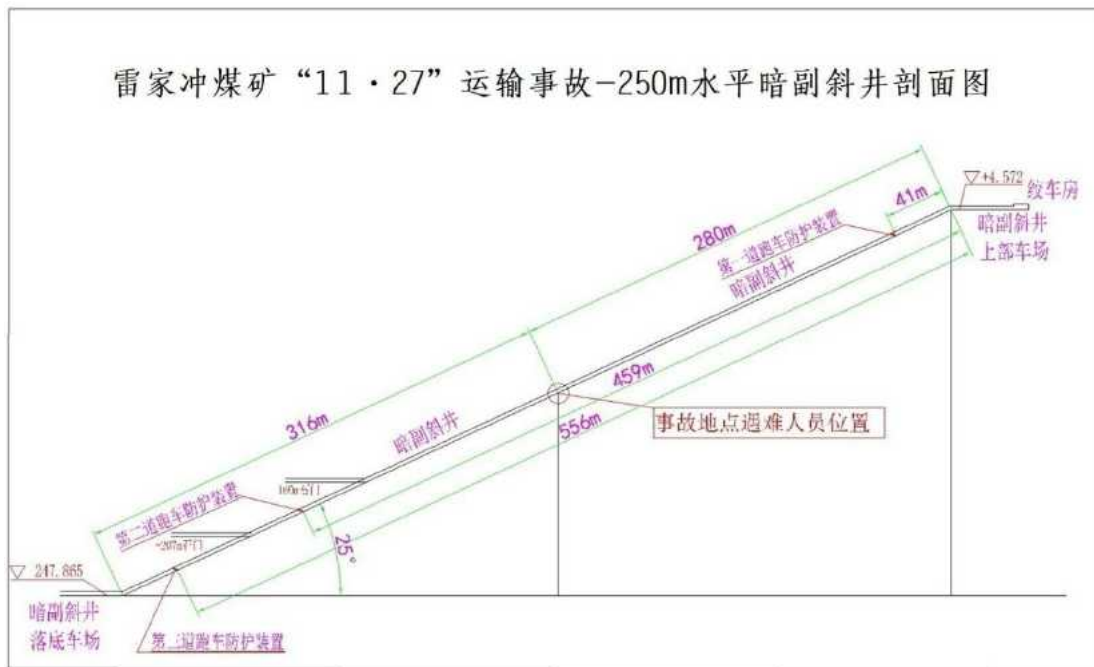
图 2: -250m 水平暗副斜井剖面图

(2) -250m 水平暗副斜井改造施工情况。-250m 水平暗副斜井是技改利用井筒，原井筒无支护。上车场标高+4.572m，下车场

标高-247.15m，倾角  $25^{\circ}$ ，长度约 596m，担负提升煤矸、下放设备材料和运输人员任务，采用单轨串车提升，安装了 1 台 JTPB-1.6 $\times$ 1.5P-31.5 型单滚筒绞车和 RJY30-27/600 型可摘挂式架空乘人装置。

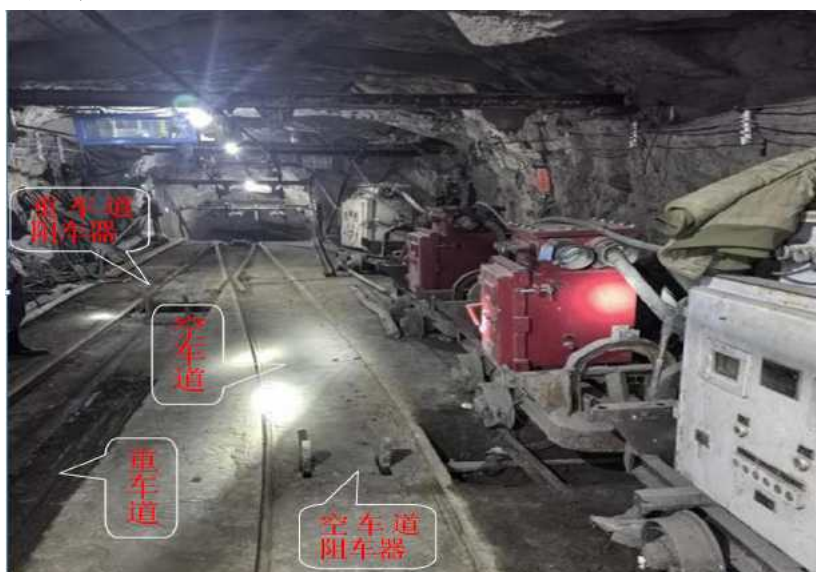
图 3：-250m 水平暗副斜井上部车场

上部车场未改造（见图 3），利用原车场，重、空车道均设置了 3% 的反坡，在上车场日常运输中，均需人力推车。没有规范的调车管理，作业人员习惯在重车道上提升和下放空、重车，下放矿车的具体操作是：电机车停放在空车道上，作业人员用木棍斜顶重车道上矿车进入井筒，不是用电机车在空、重车道上直线顶推。上部车场重车道在距变坡点 7.6m 处安装了一组自重式阻车器，空车道距变坡点 11.3m 处安装了一组手动阻车器（见图 4），空车道阻车器由手柄滑道控制，在手柄滑道内设置了卡槽，阻车器操作手柄位于滑道卡槽卡口内，事故发生时，阻车器处于常开状态，不能有效拦截失控矿车。

**1.机电运输管理混乱。**一是上部车场运行不规范。上部车场未按高低道设计，也未设置推车器，人力推车困难；没有规范的调车管理制度，空、重车均在重车道上运行，作业人员日常均通过电机车在空车道上，用木棍斜顶重车道上矿车进入井筒。二是安全设施不完善。-250m水平暗副斜井挡车栏与架空乘人装置联锁不符合要求，在架空乘人装置停止后，挡车栏不能自动关闭，不能有效起到防跑车作用。三是违规设置-250m水平暗副斜井上部车场空车道阻车器。空车道阻车器的操作手柄在滑道上开设卡槽，造成可以人为将阻车器设置为常开状态。四是对暗副斜井提升运输监督检查不仔细。日常检查没有排查出防跑车装置存在的问题。

（二）设计缺陷埋下事故隐患。上部车场反坡设计，未设计推车器，人力调车困难，导致作业人员使用电机车顶推矿车；没有规范的车场调车管理规定，作业人员没有直线顶车而采用斜顶的不安全操作；挡车栏不按标准设计、安装和使用，导致发生跑车时，挡车栏未能发挥作用。

**2.扎实开展提升运输专项整治。**一是督促企业迅速组织开展提升运输风险隐患排查整治，将提升运输、人力推车、斜井作业等纳入重点风险管控清单，特别是针对提升安全设施设备与安全保护装置的闭锁功能完善情况开展检查，按“五落实”要求整改到位。二是督促企业配齐配强机电运输专职安全生产管理人员和专业技术人员，切实提升企业风险隐患排查治理能力和水平。三是对未实施高低道设计的车场，督促企业推广应用推车器，减轻职工劳动强度；规范车场调车运输，从严查处斜顶等不规范运输方式，和阻车器、挡车栏常开等“三违”行为。

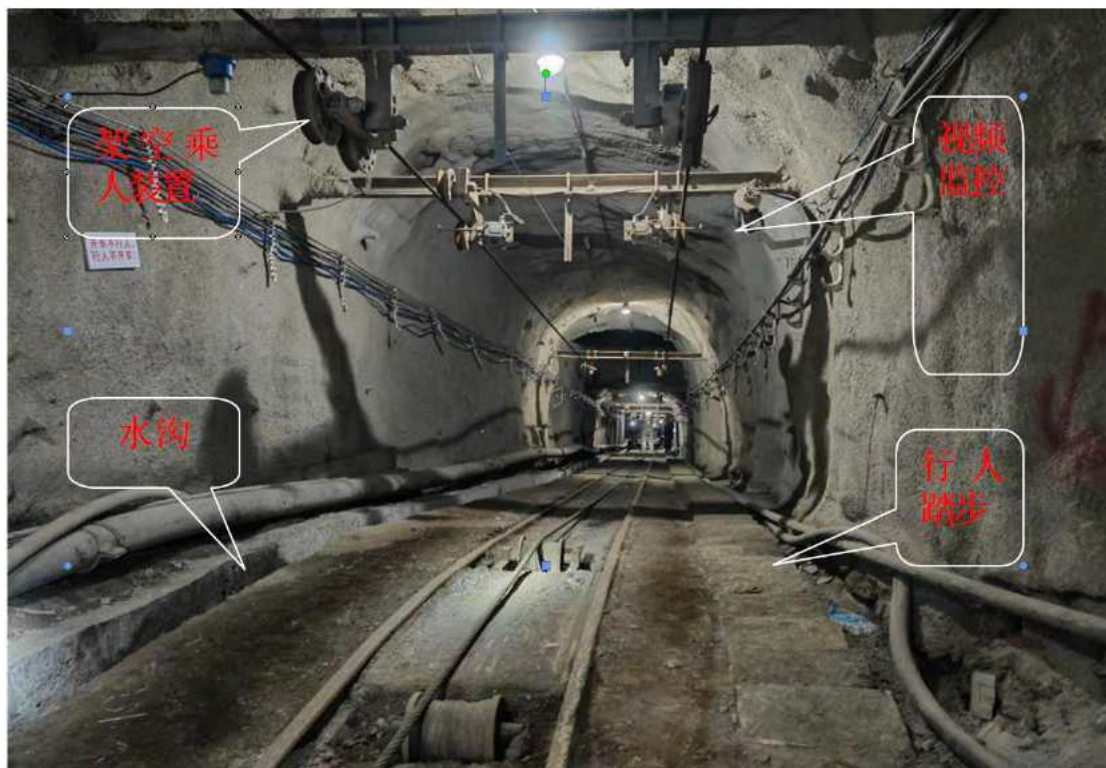
图 5：-250m 水平暗副斜井

(3) -250m 水平暗副斜井安全设施情况(见图 5、6)。变坡点右侧处悬挂有“行人不行车,行车不行人”警示牌板,在变坡点后方 5m 的车场左帮上配备了一台防爆电话机,变坡点下 8m 处右帮上安装了一台视频摄像头。暗副斜井上变坡点往下约 41m 安装了挡车栏,变坡点下 459m、556m 处分别安装了一道跑车防护装置。挡车栏、架空乘人装置的闭锁不可靠,未实现架空乘人装置停运则挡车栏关闭的联动功能。
