# 荷塘茨菇塘街道株洲钻石气体有限责任公司 “3·5”一般容器爆炸事故调查报告

株洲市荷塘区人民政府事故调查组

2026 年 7 月 23 日

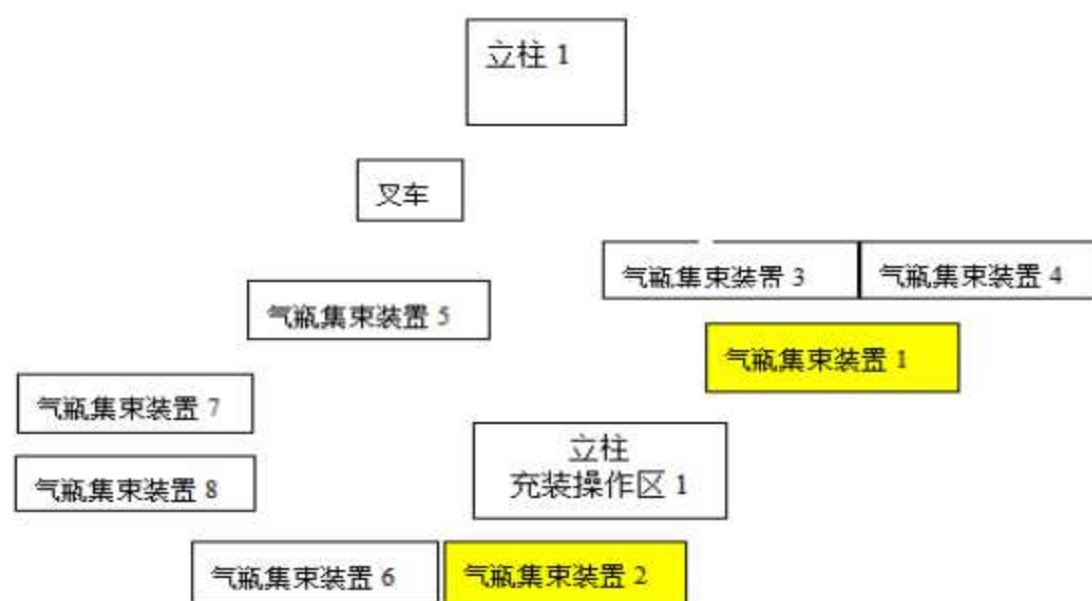
图 1 事故前充装台及气瓶集束装置平面布置图

（气瓶集束装置1、气瓶集束装置2、气瓶集束1、气瓶集束装置2、装卸区1位置区域划分详见图1）

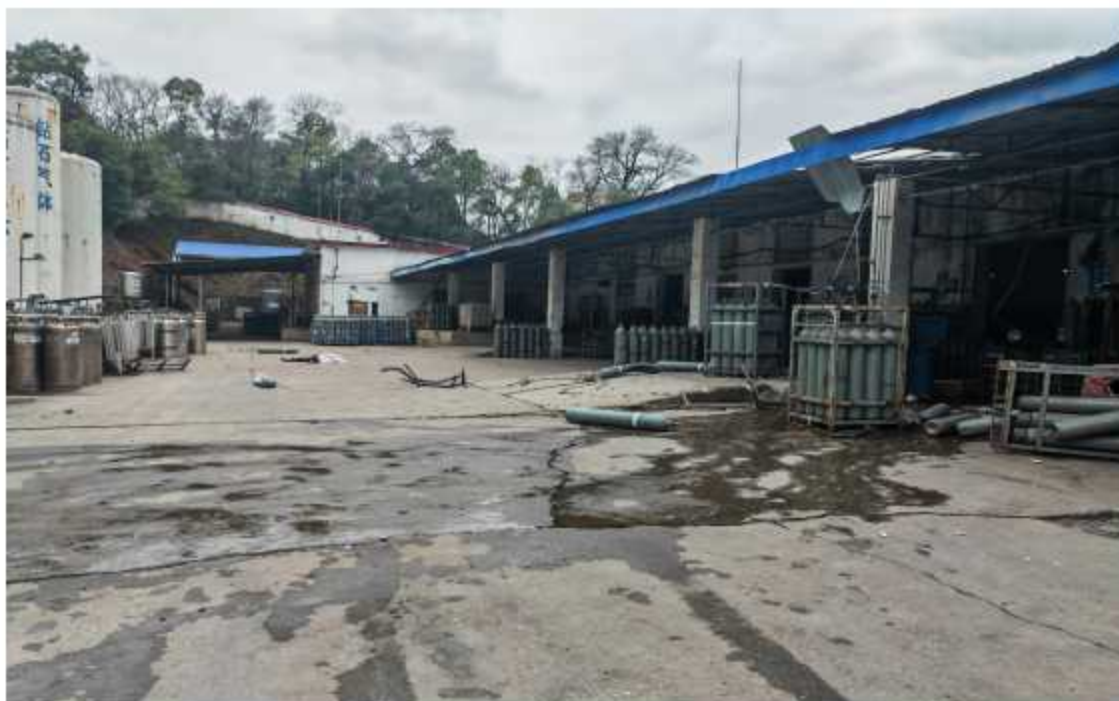
图 2 事故现场全景图

（3）爆炸后，装卸区上部车间房顶彩钢板被掀翻，且事故气瓶炸飞至房顶（高 5.003 米），事故气瓶从封头到底部被完全撕裂，呈鱼口状，开口周边有明显撕裂痕迹，裂口有明显的刀刃状，瓶阀撞损。

（6）物理爆炸后，集装格内气瓶炸飞至各处，距集装格最远气瓶炸飞 21 点 6 米，死者许[ ]炸飞 14.97 米。

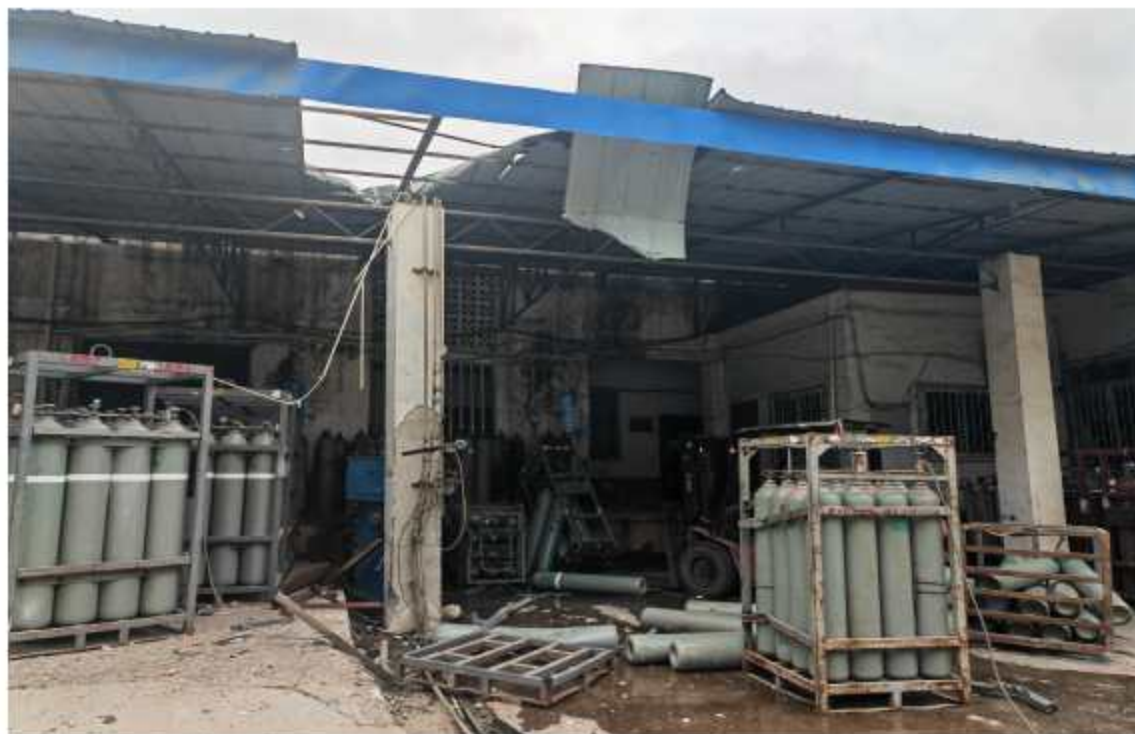
图 3 氩气充装区域事故后情况

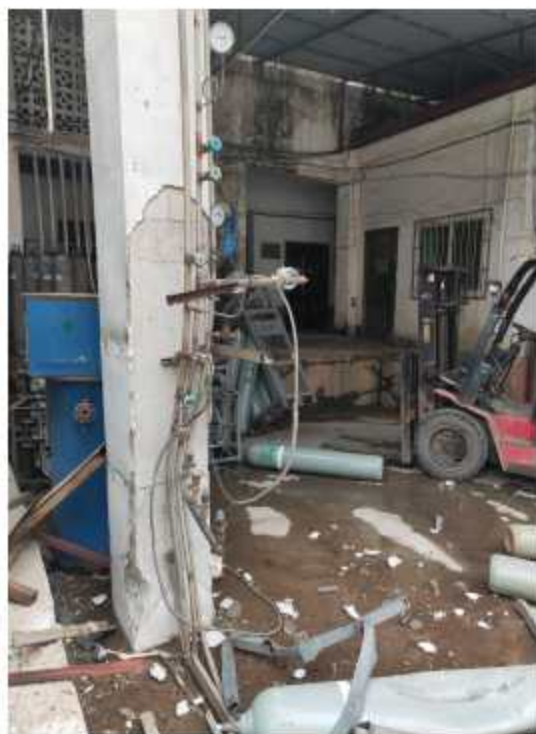
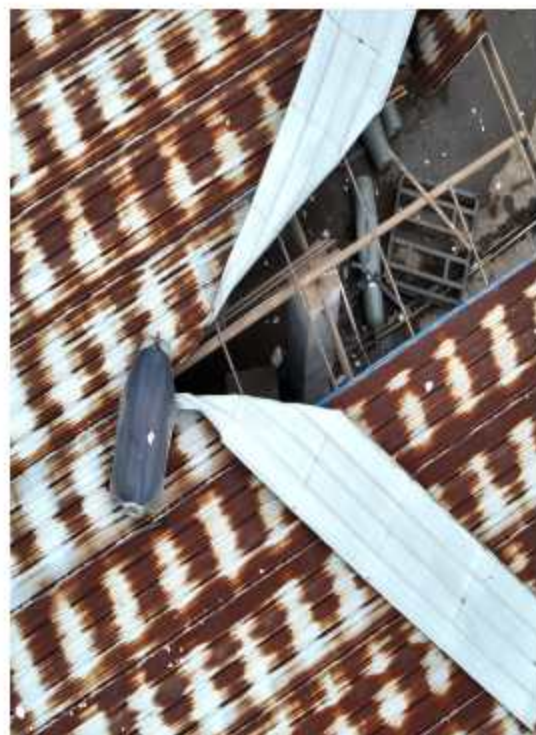
图 4 氩气充装区域事故后情况

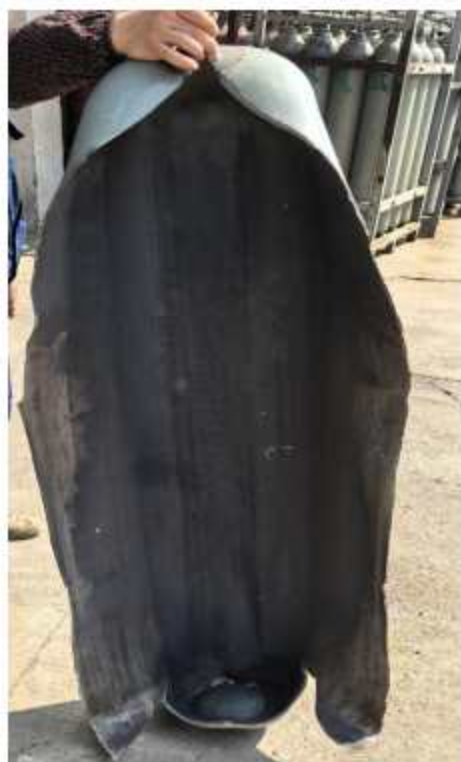
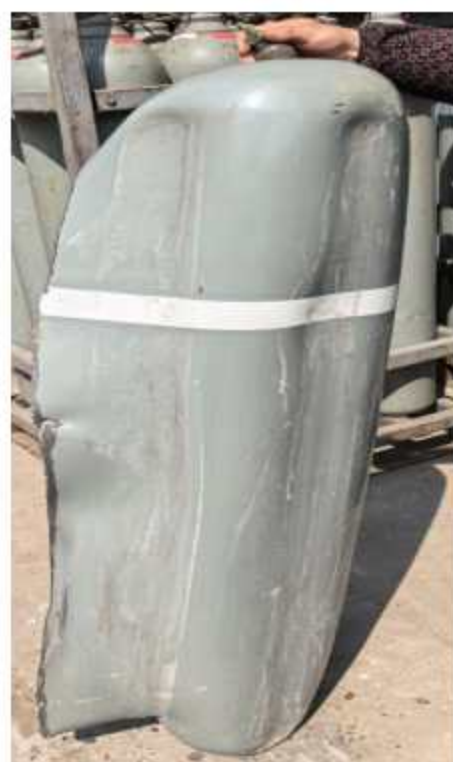
（4）事故气瓶开口背面有明显与其他气瓶撞击的痕迹，事故气瓶整体从封头到瓶底纵向开裂，中部开口较宽、呈鼓胀。

（5）瓶体中部爆破断口壁厚约 4mm，断裂附近明显减薄；断口内、外壁可见剪切唇。沿中部向瓶口、瓶底扩展，断口逐渐平整，呈 45° 开裂。

图 5 事故气瓶开口侧及开口背面

气瓶充装人员许[ ]违反充装安全操作规程。仅对气瓶集束装置进气阀和出气阀状态进行确认，未对气瓶集束装置内所有气瓶瓶阀开启状态进行检查，充装过程中仅对单一气瓶（爆炸气瓶）进行充装，导致气瓶超压引发物理爆炸。

2.通过对事故现场充装工艺、安全附件及仪表的检查，综合视频分析，本次事故是气瓶集束装置 1 充装过程中仅对单一气瓶（爆炸气瓶）进行充装，导致气瓶超压引发的物理爆炸。
