## 城关雁南甘肃申龙电梯有限公司“10·16”一般起重伤害事故调查报告

### 城关雁南甘肃申龙电梯有限公司“10·16”一般起重伤害事故调查报告

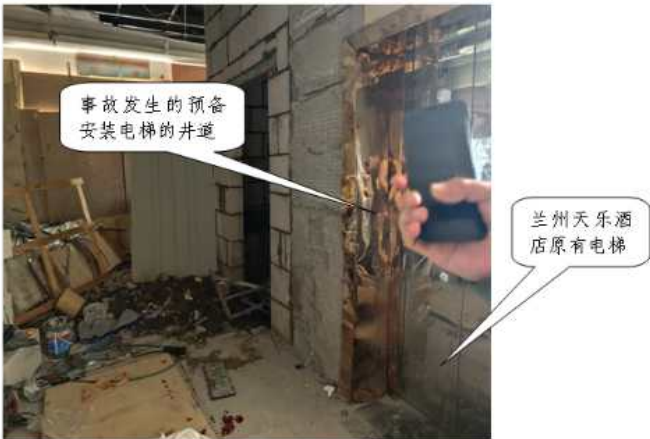
图一事故发生现场图片

(五) 事故现场情况

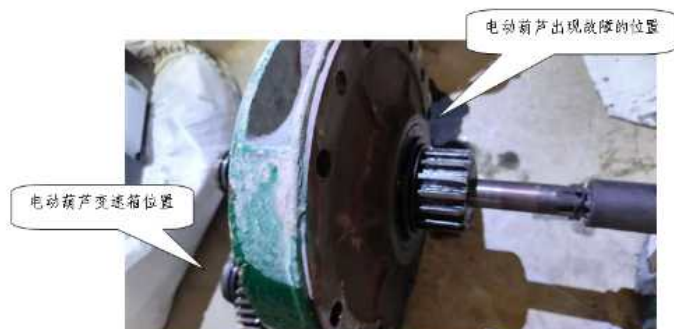
图四电动葫芦出现故障处图片

经现场勘察分析，电梯安装人员未按照甘肃申龙电梯有限公司制定的《兰州天乐酒店有限公司项目施工方案》、《无机房客梯安装手册》和《电梯安装安全制度》等要求，在井道8层顶部施工作业时搭设作业平台。同时未检查作业环境安全风险隐患，违规违章在该井道内原有放置的由电动葫芦、钢丝绳、吊笼组成的升降平台上搭设钢板平台作为作业平台进行施工，在施工作业时，控制吊笼的电动葫芦变速箱存在故障，控制钢丝绳卷筒的输出轴失效，导致吊笼下降失速，致使升降平台及施工人员刘\*\*从8层电梯井道坠落到1层，导致该起事故发生，这是造成本起事故的直接原因。
