**乌兰察布察右后旗蒙维科技有限公司**  
**“1·30”一般窒息生产安全事故调查报告**

**乌兰察布市政府事故调查组**

**2026年5月**

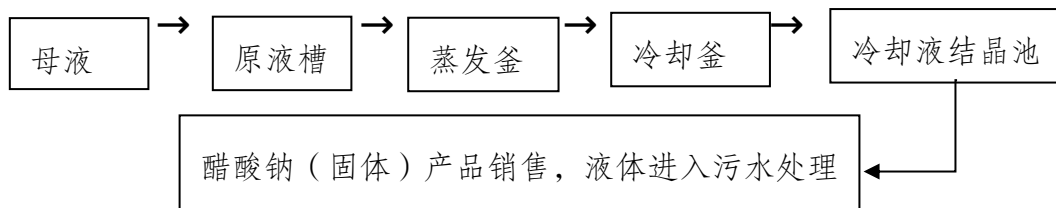
图 1 变更前醋酸钠回收工艺流程示意图

2026 年 1 月 16 日前，蒙维公司醋酸钠回收工艺为一、二期项目精馏四塔 B 出来的母液（100℃）进入原液槽（3 台 50m<sup>3</sup>），原液槽中母液泵送至蒸发釜浓缩（4 台，使用蒸汽加热到 110℃），浓缩后的液体送至常压冷却釜（8 台，直径 1.8 米，高度 3 米）冷却至 40℃，再送至冷却液结晶池进行固体（醋酸钠结晶）液体分离，固体醋酸钠去除水分后外售，液体进入污水处理系统。

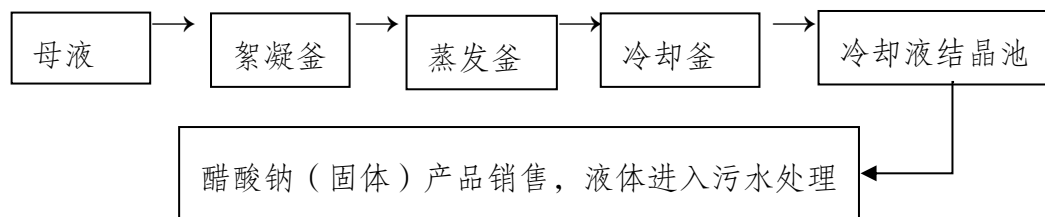
图 2 变更后醋酸钠回收工艺流程示意图

由于一、二期项目精馏后的母液中含有少量的 PVA 粉末和聚醋酸乙烯等大分子有机物，造成蒸发器频繁堵塞、换热效果下降，需要经常检修。2026 年 1 月 16 日，蒙维公司对醋酸钠回收工艺进行了变更，并开始试运行。变更后的工艺为一、二期项目精馏四塔 B 出来的母液（100℃）进入蒸发釜前增加絮凝工序，将 8 台冷却釜中的 2 台改为絮凝釜，母液先经过常压絮凝釜，釜中加入硼砂溶液，在常压下母液中少量的 PVA 粉末和聚醋酸乙烯等大分子有机物絮凝沉淀，去除沉淀物的母液再进入蒸发釜浓缩，浓缩后母液进入冷却釜，冷却后的母液送至冷却液结晶池进行固体（醋酸钠）液体分离，固体醋酸钠去除水分后外售，液体进入污水处理系统。工艺变更后停用了变更前的 3 台原液槽，蒸发釜仍然为 4 台，冷却釜由变更前的 8 台变为 6 台，另外 2 台（1#和 4#）改为絮凝釜。

醋酸钠回收工艺变更后风险辨识不到位，未对 1#絮凝釜进行受限空间辨识，违反《危险化学品企业特殊作业安全规范》（GB30871-2022）关于受限空间辨识的要求，安全生产主体责任落实不到位；对外包作业安全管理失控，未按照《中华人民共和国安全生产法》第四十九条<sup>[2]</sup>规定，对蒙豫公司的作业安全进行统一协调、管理，未有效督促其落实受限空间作业安全措施；未建立有效的安全管理制度，安全教育培训对潜在的安全风险缺少

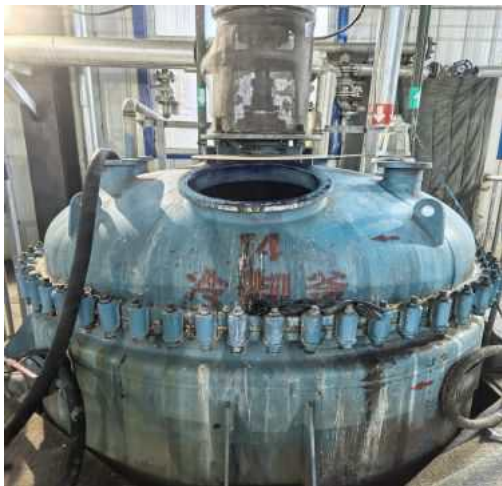
图 3 絮凝釜正面图

值），检查釜内若有沉淀物时进入釜内清釜。8时40分许，师悦进入1#絮凝釜清理固体残渣，突发瘫软、呼吸不畅症状，蒙豫公司另一作业人员牛俊斌发现后，示意蒙维公司醋酸钠拉运司机王世永到场照明，其随即入釜施救，在推触师悦2、3次后，其本人也倒地不起。随后，王世永呼叫蒙维公司安保消防员文海，文海趴至釜体观察口呼喊，无人应答，随即联系蒙维公司安保部副部长焦小军（分管消防），8时48分许，蒙维公司3辆消防车、1辆气防车赶到现场。

事故发生后，在对事故冷却釜强制通风后，釜内氧气浓度只有 16.8%，可以分析判断原因如下：

作业人员在未对 1#絮凝釜进行充分静置、冷却、通风置换，未对釜内气体进行检测分析的情况下，违规擅自进入釜内清理残渣，导致窒息。现场监护人员在未采取任何安全防护措施的前提下盲目进入釜内施救，施救不当，造成事故伤亡扩大。

属地同类企业要立即开展受限空间辨识，建立健全受限空间管理台账，在作业现场设置明显警示标识；配备符合国家标准的气体检测设备、通风设施、防护用品和应急救援器材；严格执行受限空间作业“审批制”，作业前必须进行气体检测、通风换气，作业中安排专人全程监护，作业后做好现场清理和记录。
