灵石县俊潮煤化有限责任公司  
“2·27”一般高处坠落事故调查报告

灵石县政府事故调查组  
2024 年

## “2·27”一般高处坠落事故调查报告

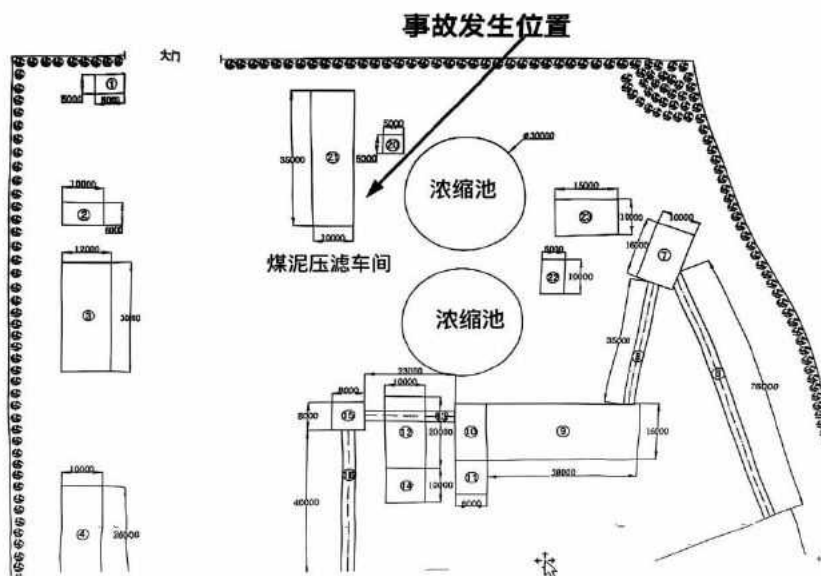
图1 事故发生位置

2024年8月14日，事故调查组通过现场勘察，经当事人现场模拟指认，确定事故发生地点为煤泥压滤车间外、浓缩池旁。事故发生位置及厂区平面图见图1和图2。

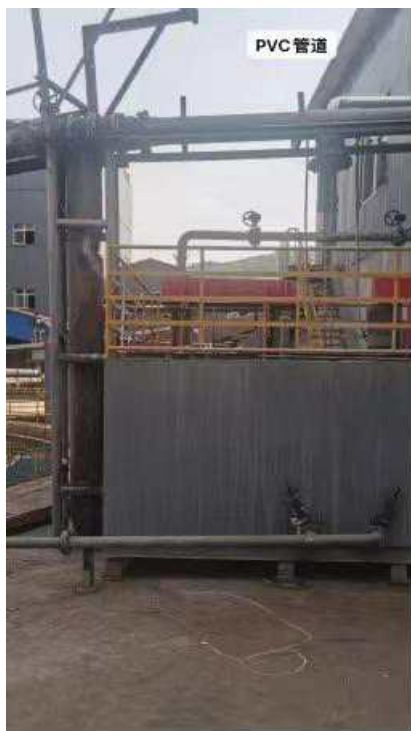
图 3 PVC 管道位置

1. 模拟确认事故地点及死者位置，在浓缩池旁更换尾煤压滤 PVC 管道时，马某从脚手架坠落，面部朝上。PVC 管道及死者坠落位置见图 3 和图 4。

PVC管道，规格为公称直径250mm，厚度约8mm，计算重量为9.87kg/m，管道长4m，合计重量39.48kg，安装时一头伸入压缩车间墙孔内，一头准备用法兰与原来管道法兰连接，PVC管道无可靠支撑固定措施，管道从高处跌落连同作业人员坠落至地面。

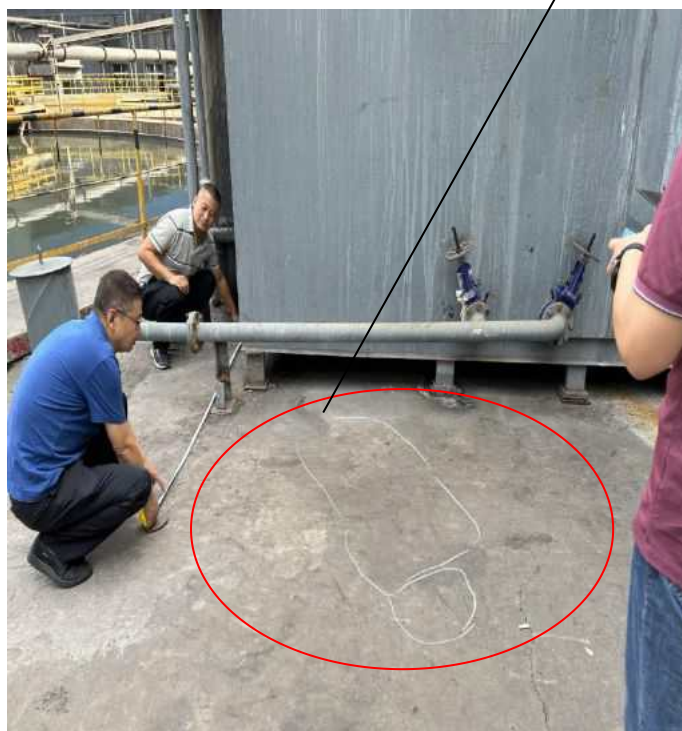
图 4 模拟死者坠落位置

检修工马某在距地 3.1m 可移动平台上进行安装管道作业时，高处作业未持证上岗；未正确使用安全带；未安全固定 PVC 管道。作业过程中管道跌落，马某随同坠落地面，造成其头胸部闭合性损伤，导致死亡。

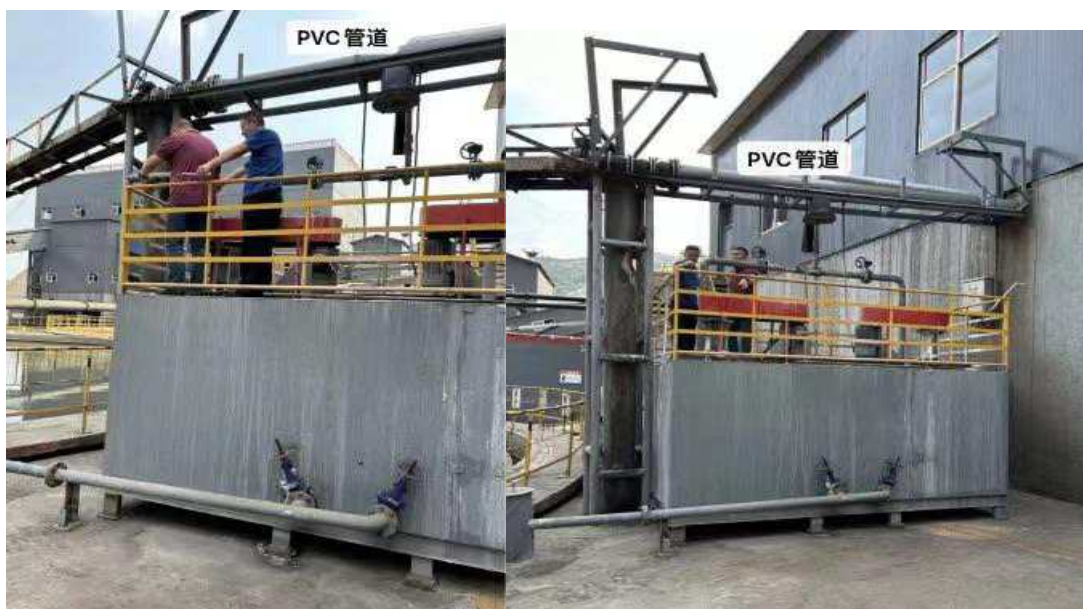
图 5 事后增设的搅拌桶及平台

2. 企业在事后增加了搅拌桶设备及平台。见图 5(照片中 PVC 管道下全部设施均是事后改造形成的)。

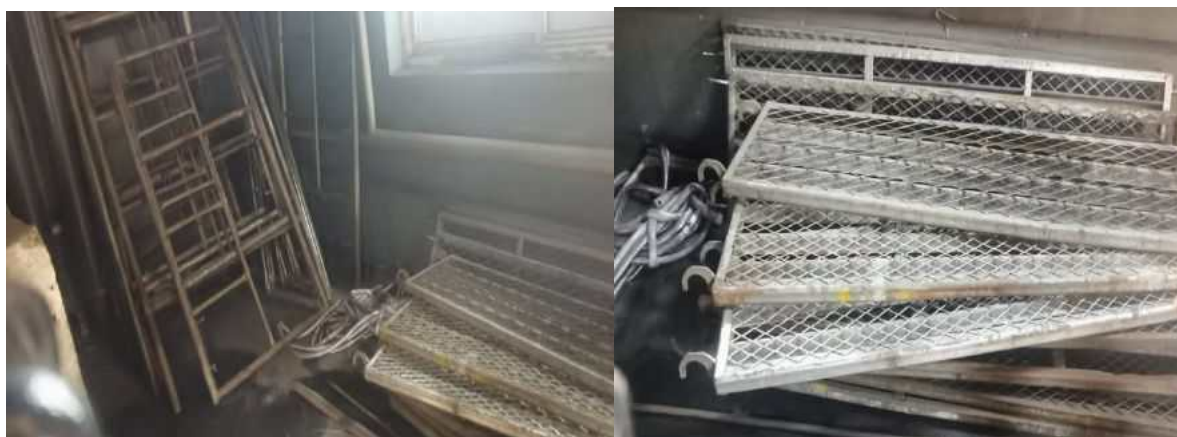
图 6 车间存放的脚手架组件

3. 事故发生前使用的临时可移动脚手架已拆除，经过对车间存放的脚手架组件进行拍照及尺寸测量，单层脚手架杆高 1.7 米，施工时用两层脚手架搭接，高度为 3.1 米。见图 6。

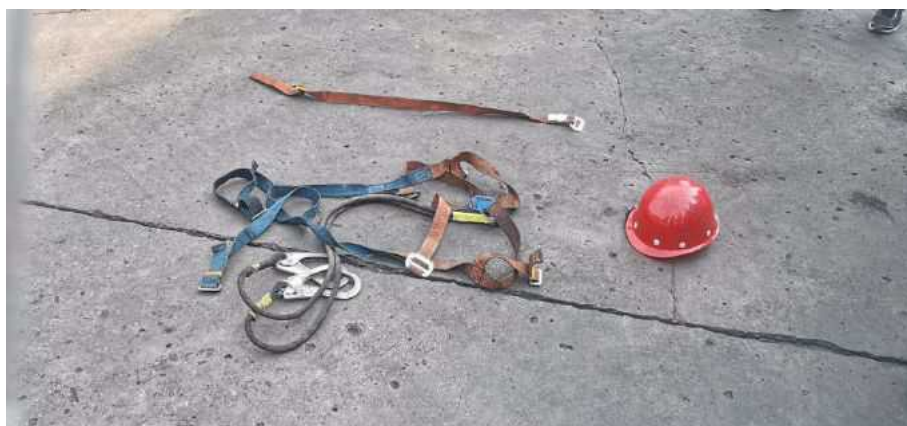
图 7 公司提供车间工人日常使用的安全带及安全帽

4. 企业提供的车间工人日常使用的安全带及安全帽（非事故现场工人使用）。见图 7。

(2) 依据《中华人民共和国安全生产法》第五十七条：“从业人员在作业过程中，应当严格落实岗位安全责任，遵守本单位的安全生产规章制度和操作规程，服从管理，正确佩戴和使用劳动防护用品。”马某虽佩戴了公司发放的安全带，却没有正确使用，未挂在上方牢固可靠处，坠落时安全带未起到防护作用。
