# 无锡江阴市恒园彩纤有限公司 “7•17”较大闪爆事故调查报告

无锡市人民政府事故调查组

2025 年 6 月

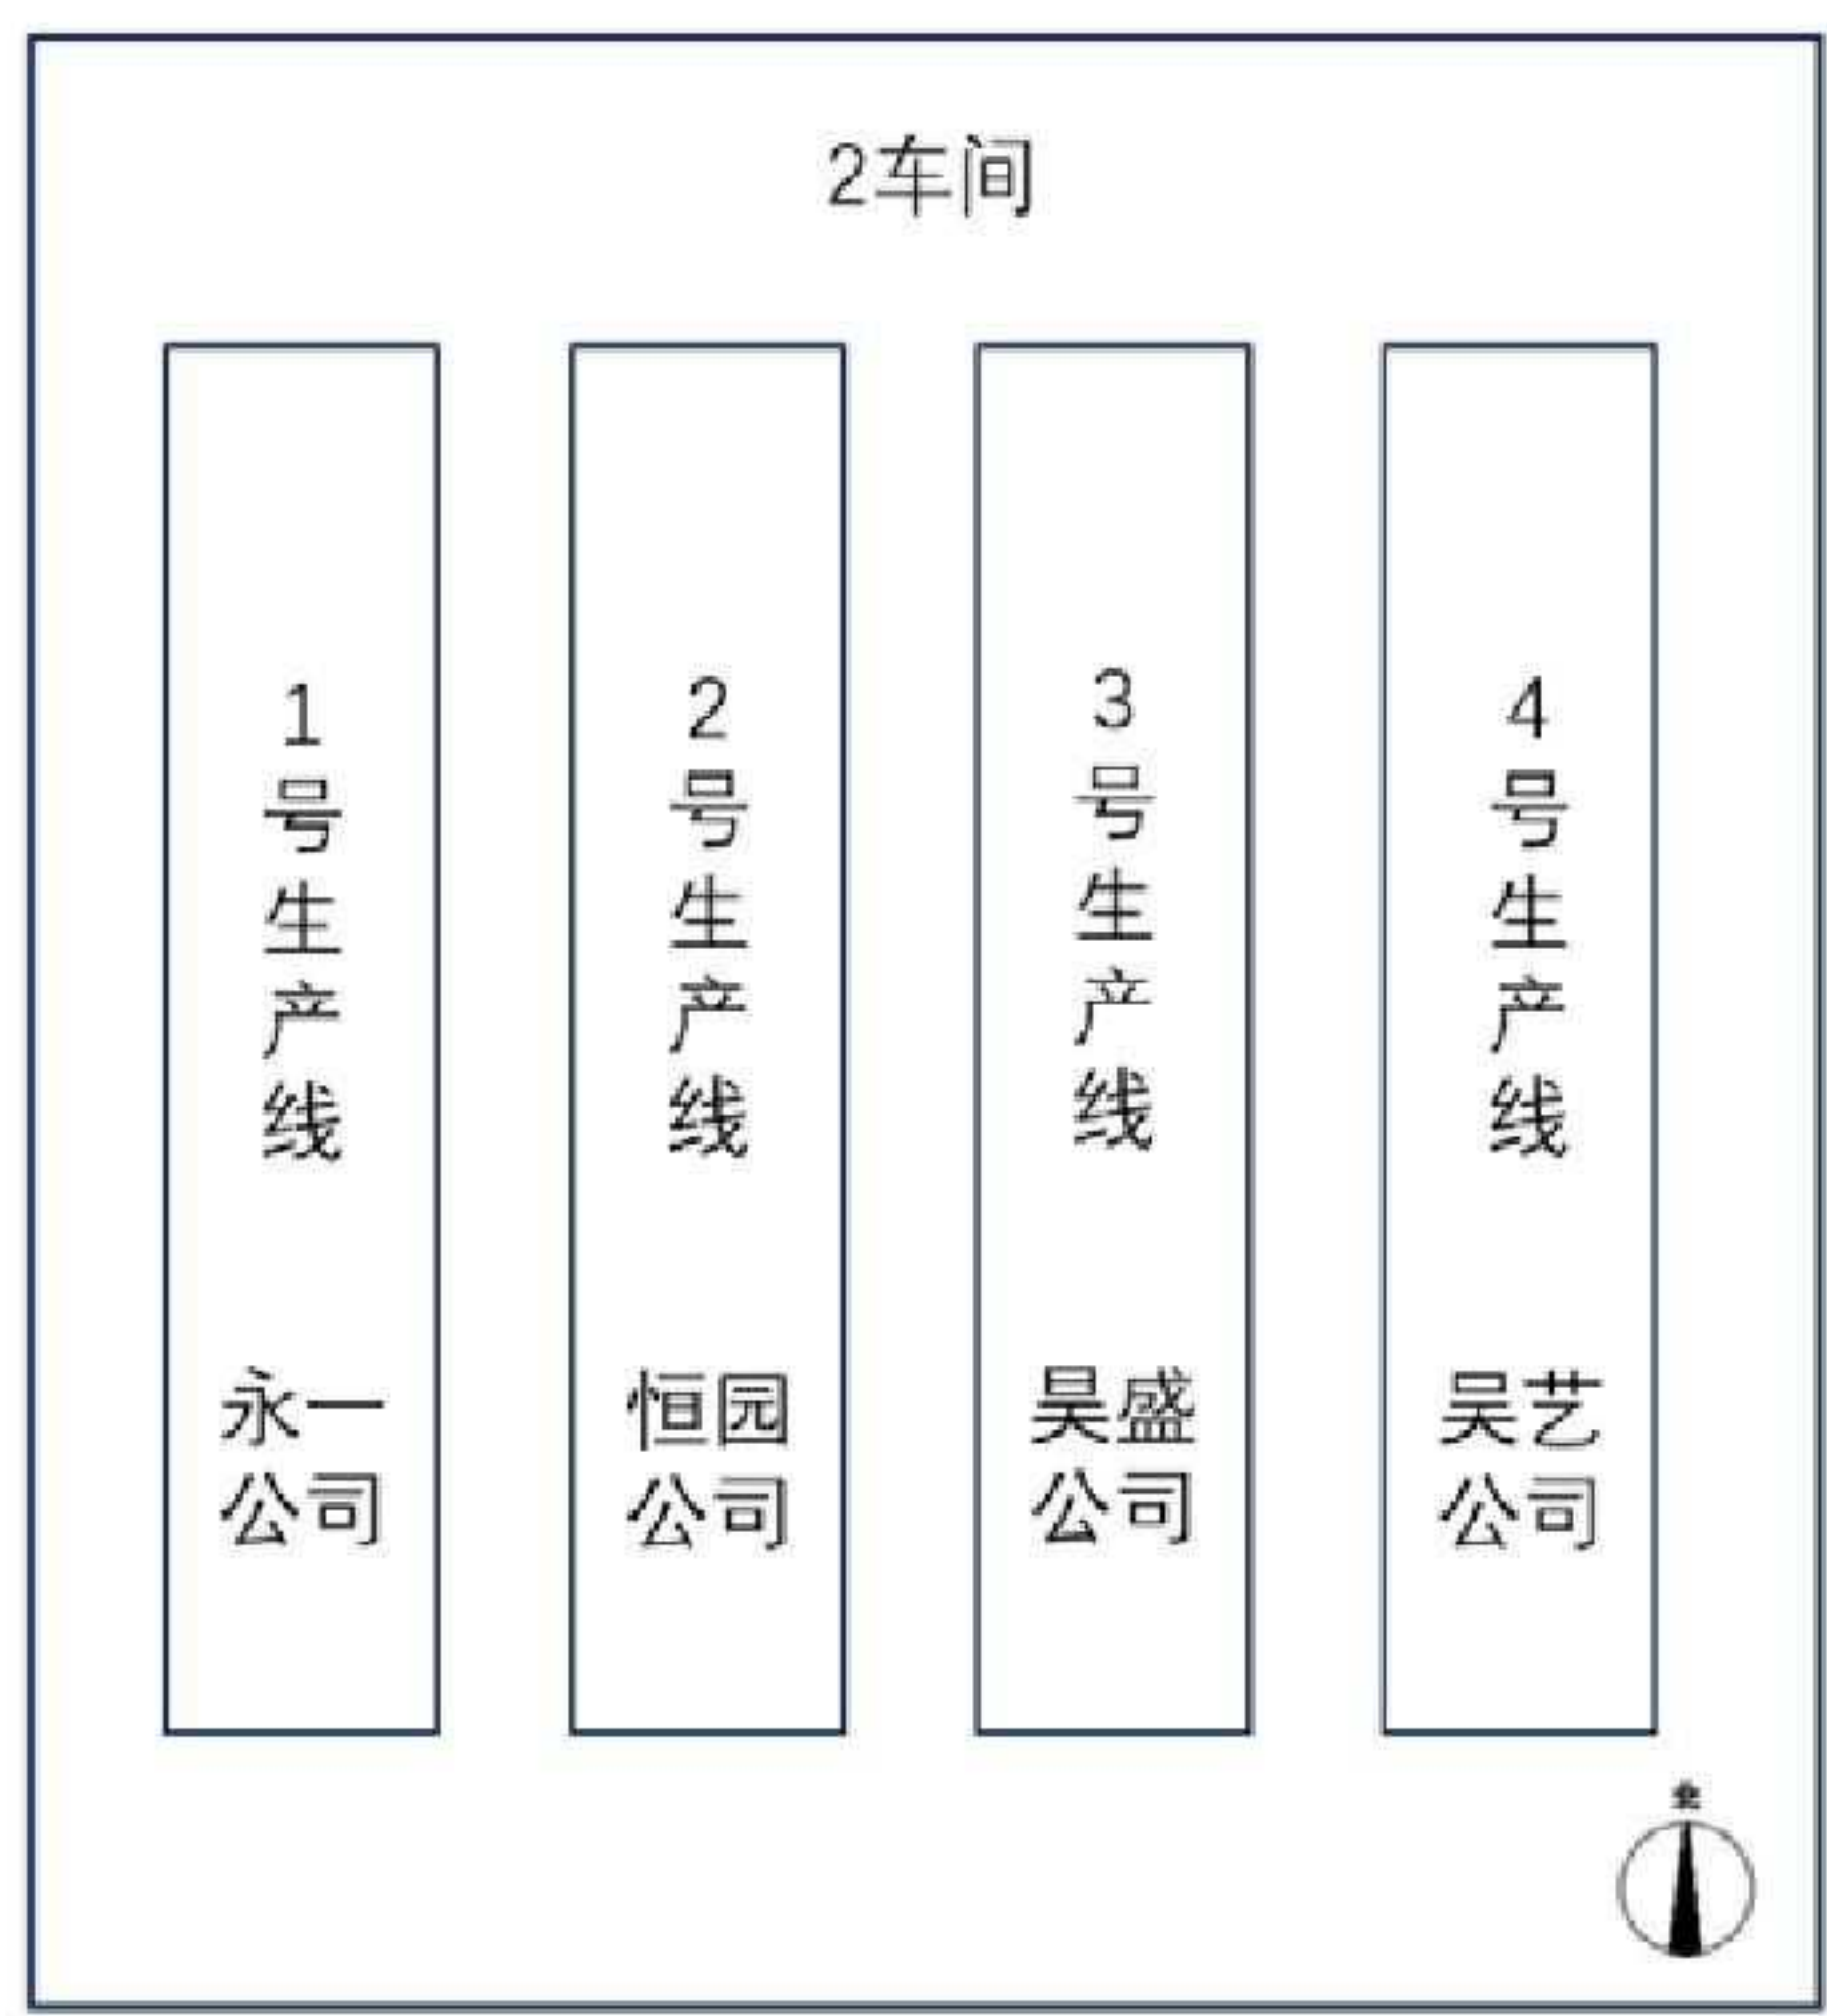
图 3 纺丝生产线布置情况

3.生产线出租情况。2号车间内4条纺丝生产线由西至东编号为1号至4号，如图3所示。分别出租给永一公司、恒园公司、昊盛公司和吴艺公司。4家单位承租后，未对生产线进行改造，未互相签订安全生产管理协议，未明确各自的安全生产管理职责和应当采取的安全措施。

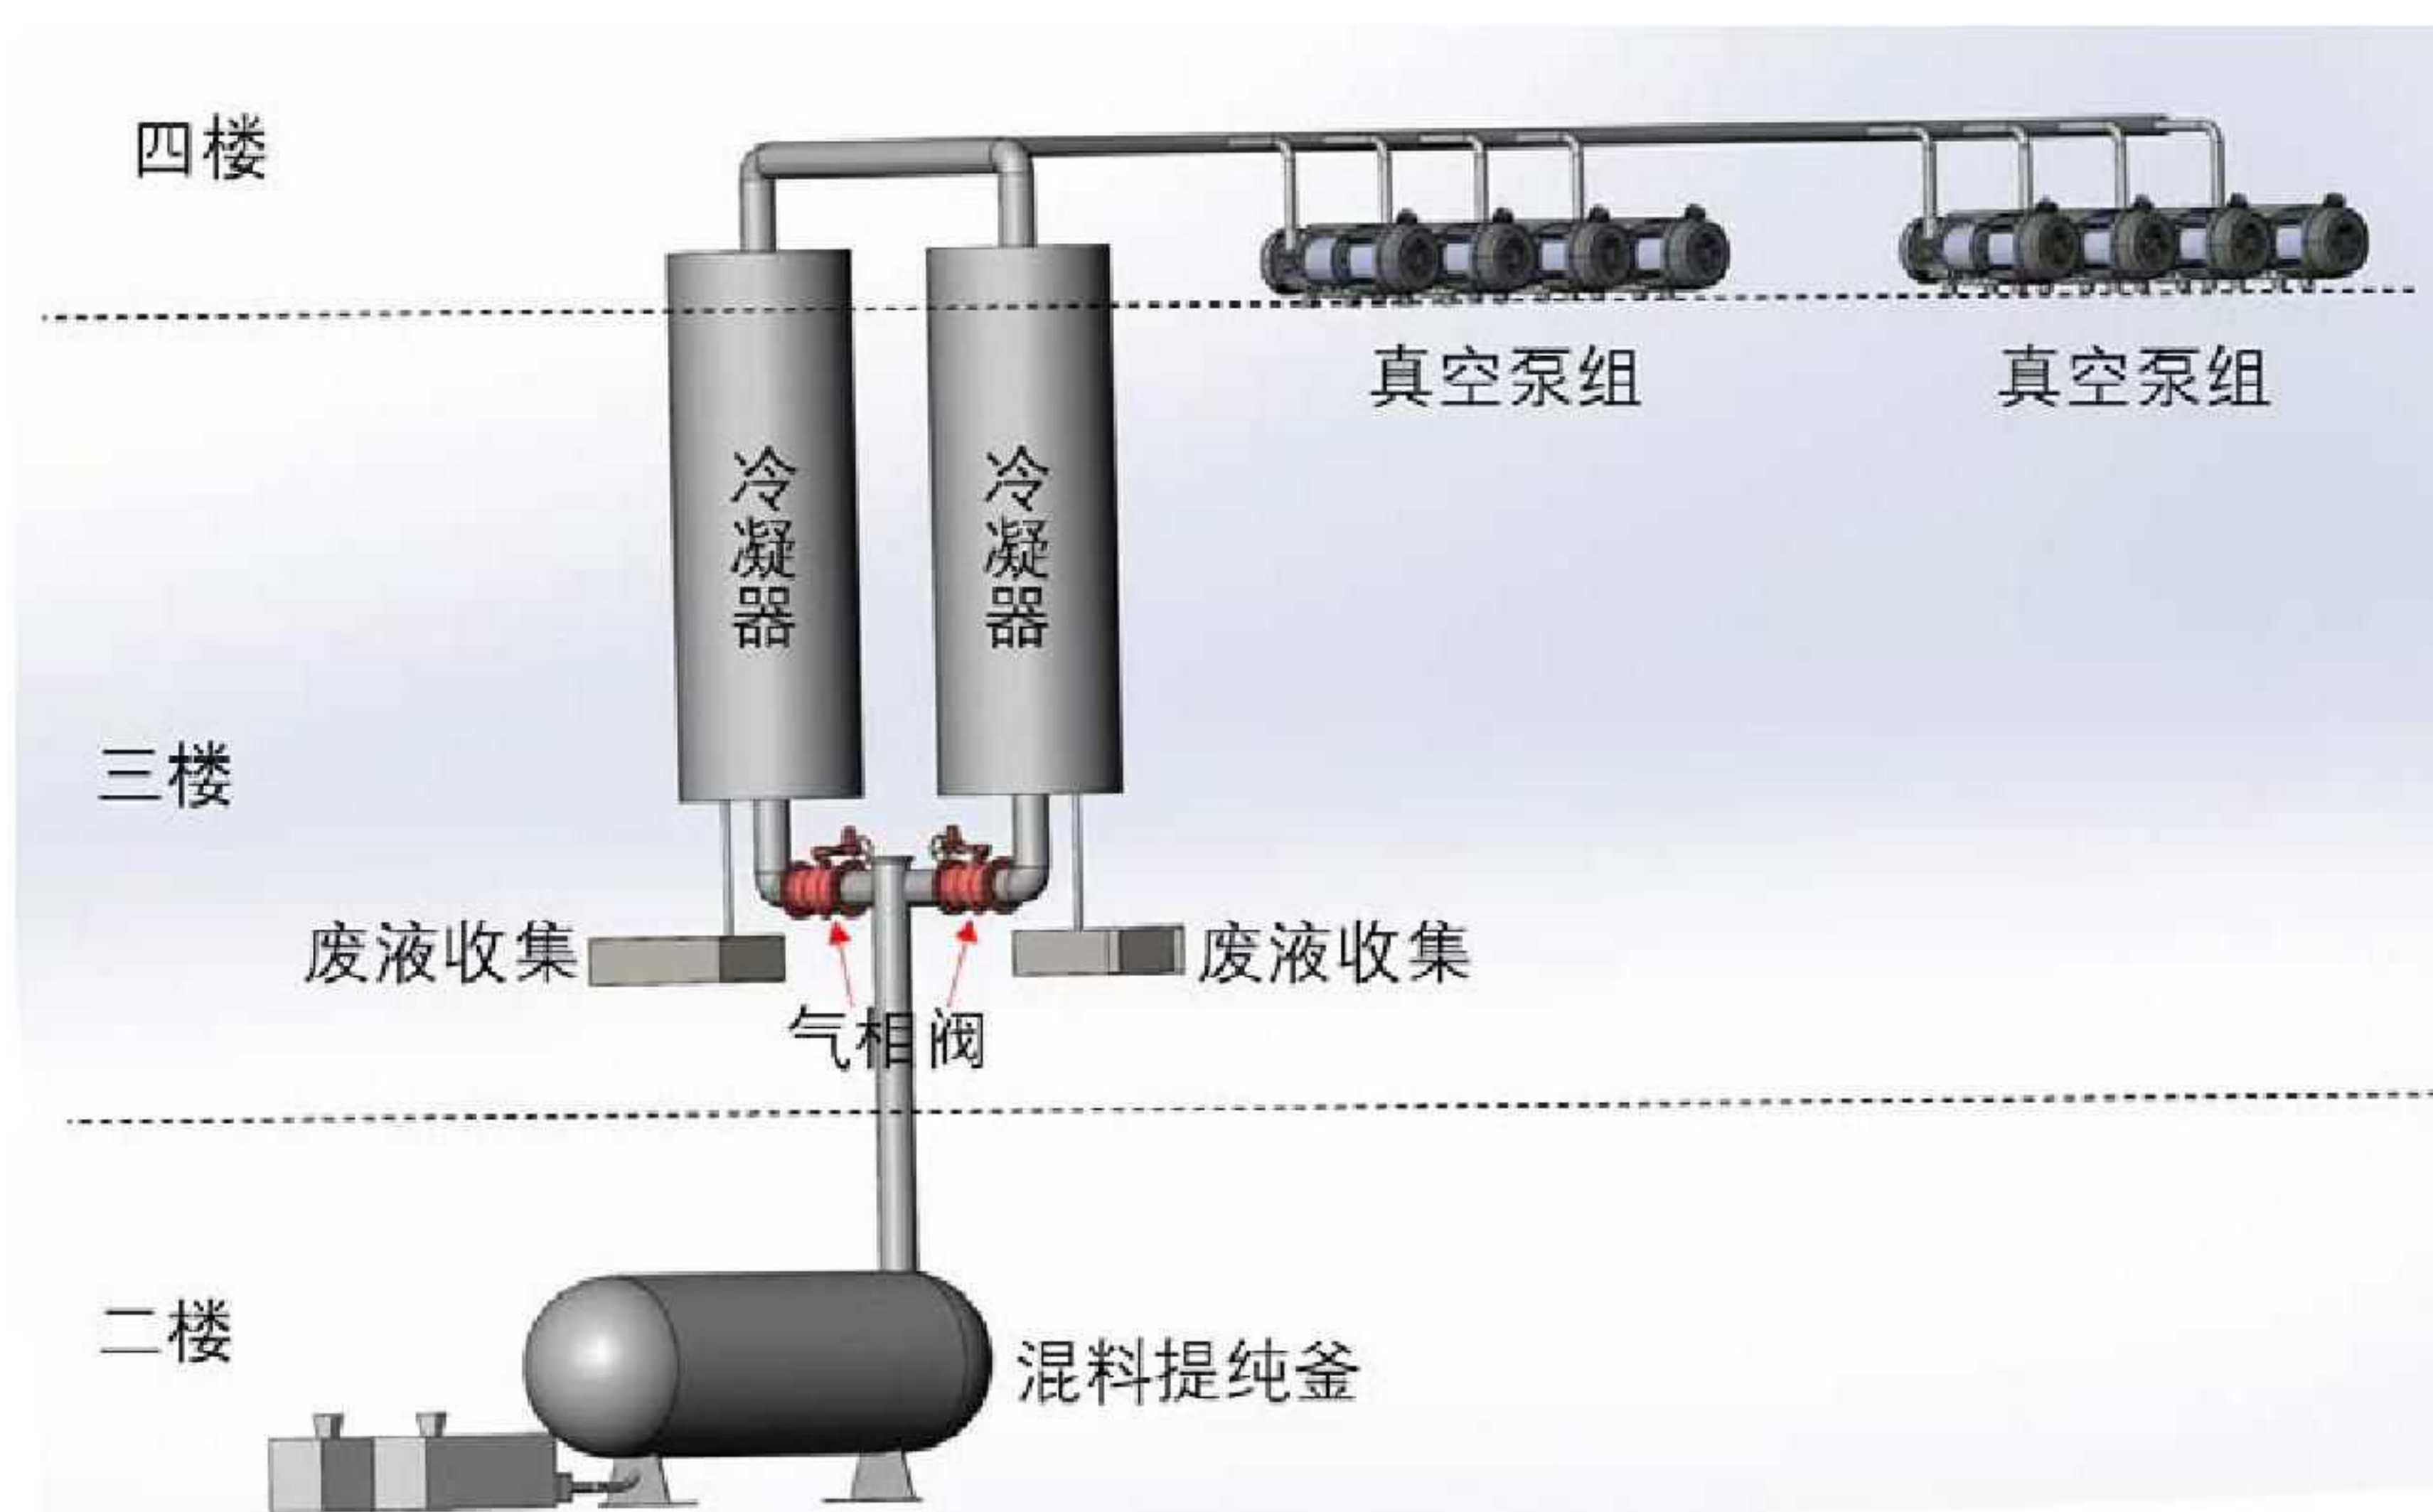
图 4 真空提纯系统示意图

3. 真空提纯工艺。真空提纯系统主要由真空泵组、冷凝器、混料提纯釜、导热油加热及控制系统等组成，冷凝器与混料提纯釜之间设有两个气相阀，如图 4 所示。混料提纯釜夹套内的高温导热油将釜内 PET 原料加热至 270-280℃，在负压环境下，PET 原料熔体发生均化混合、去除低分子物质，产生的有机废气经冷凝后排出，达到提纯增粘效果。

3.普立特公司。设计、制造和安装的真空提纯系统未设置紧急泄压排放装置<sup>11</sup>，不符合国家相关标准。

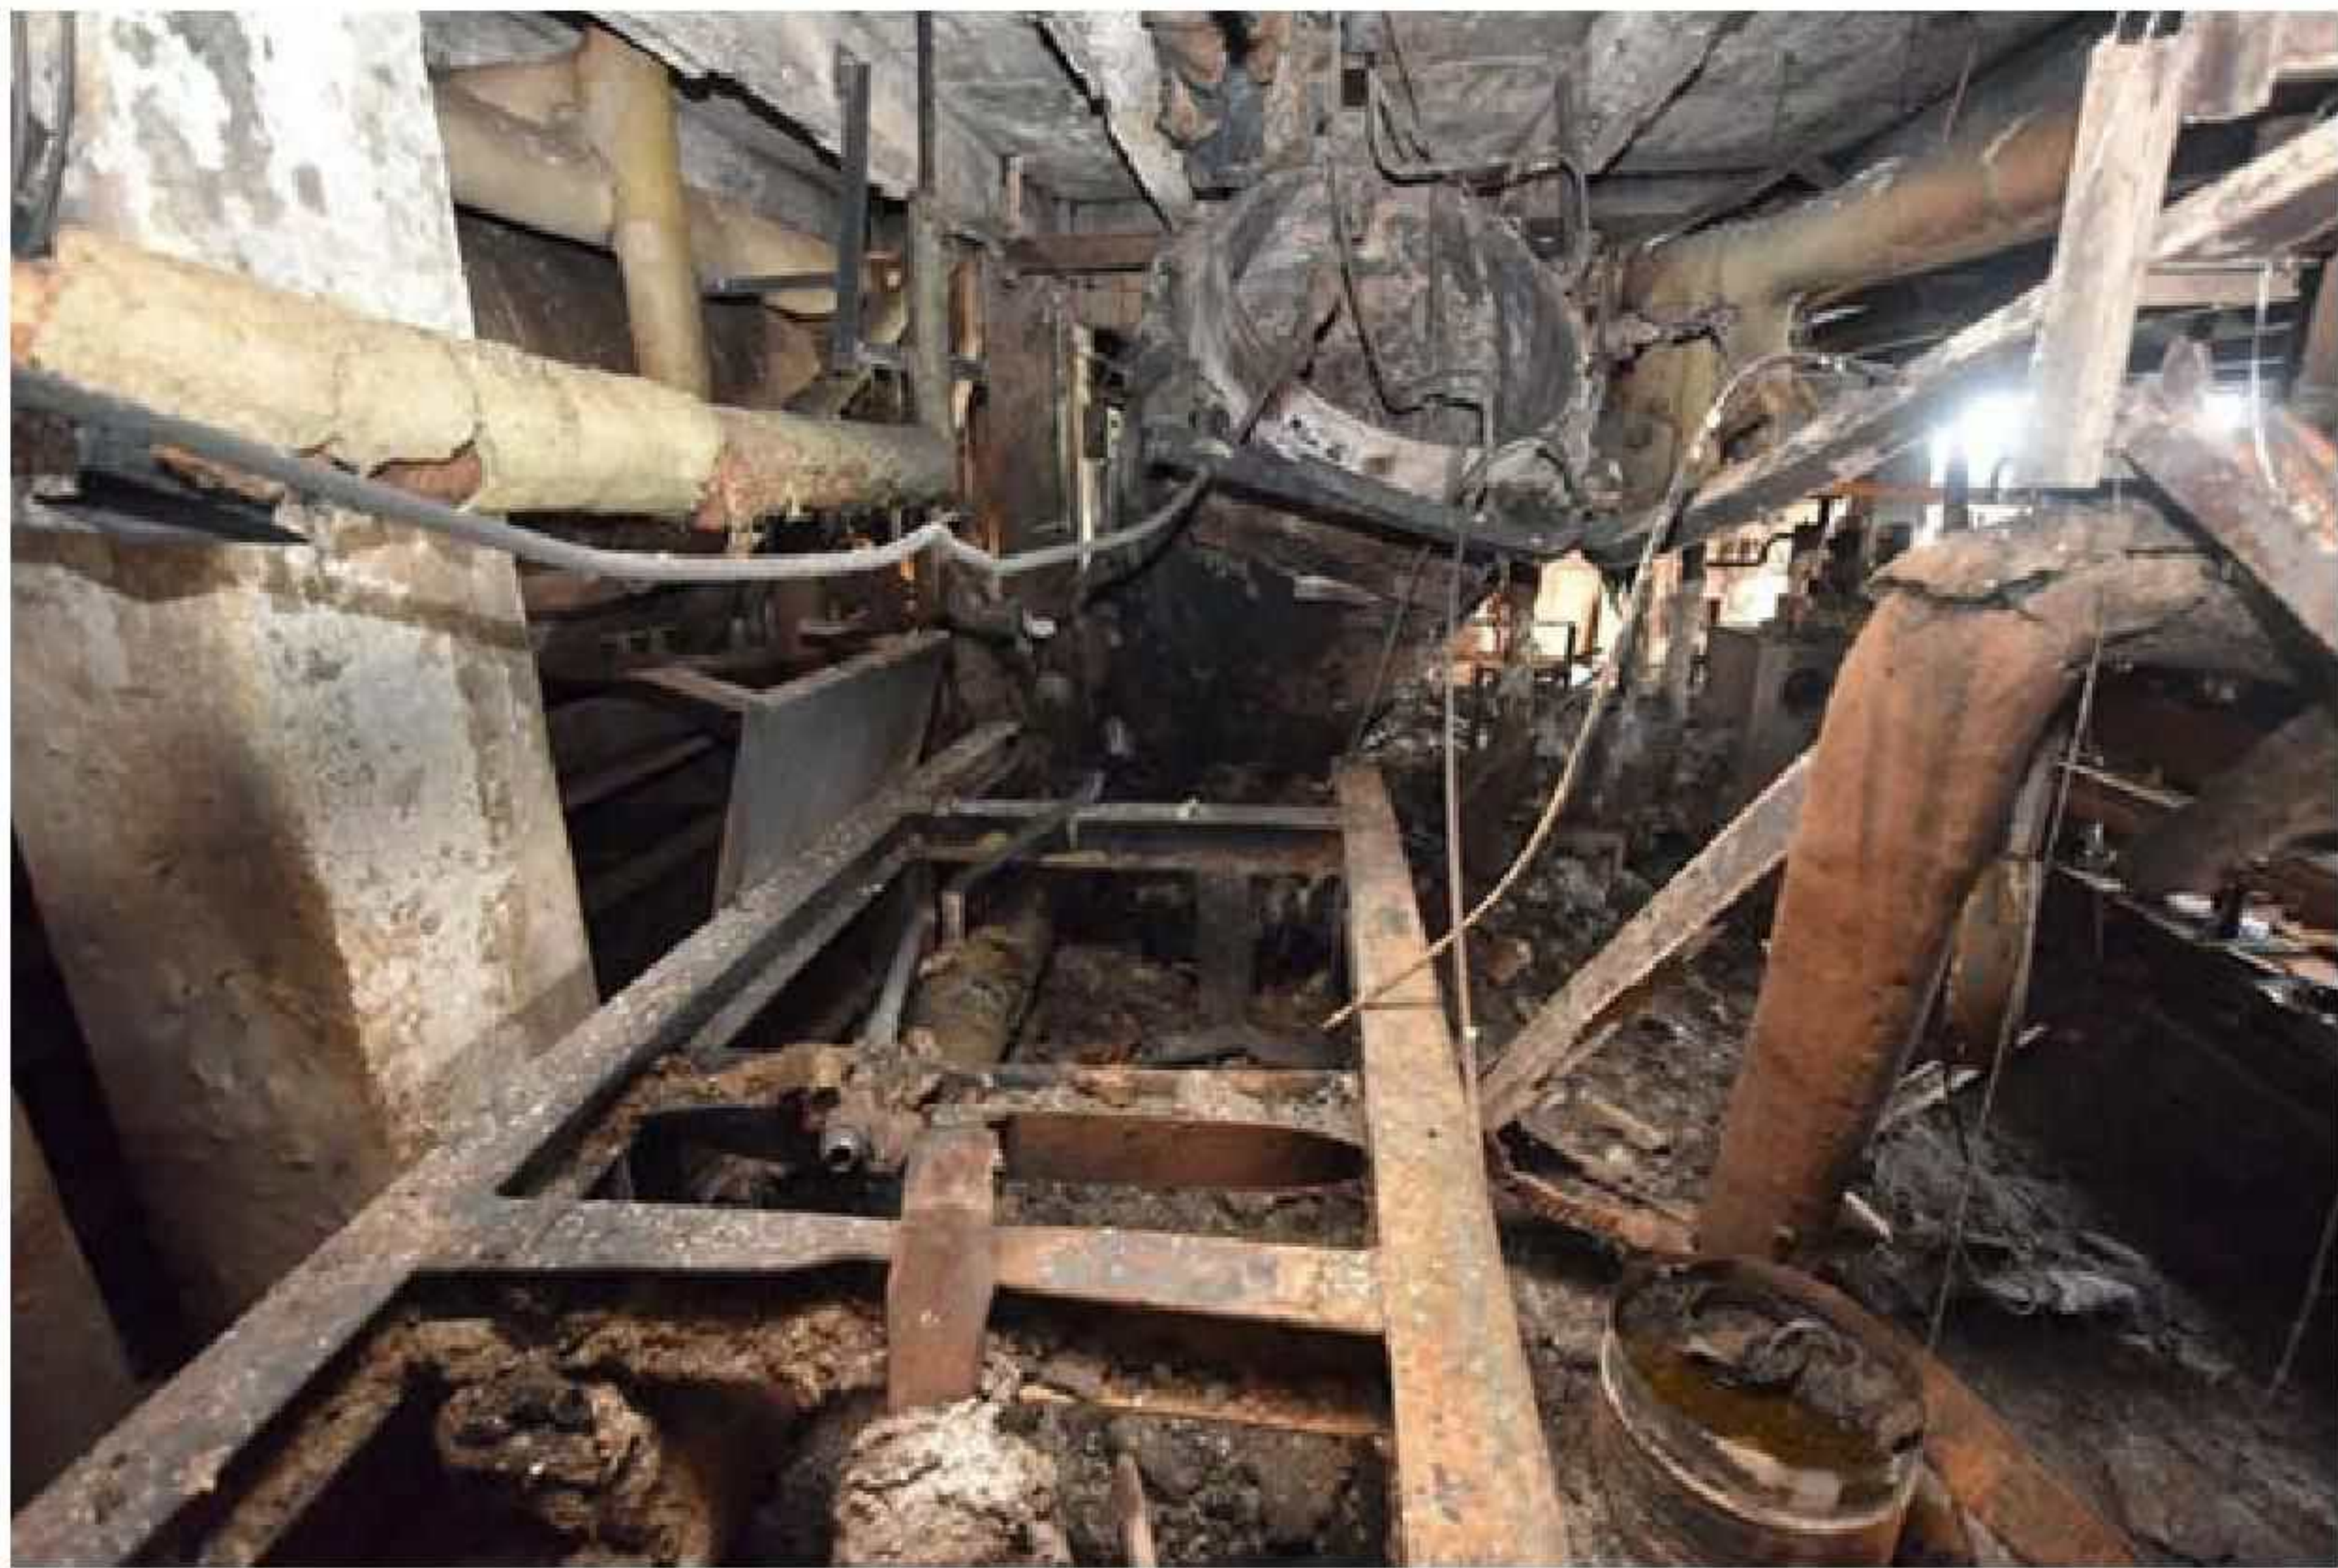
图 5 移位后的混料提纯釜

经调查询问、视频甄别分析及现场勘验，事故发生点位于 2 号纺丝生产线混料提纯釜附近。2 车间第四层无过火、烟熏痕迹，第三层有轻微烟熏痕迹，第二层烟熏及过火痕迹严重，四周玻璃炸裂破碎，1 号和 4 号纺丝生产线完整，3 号纺丝生产线部分设备轻微变形，2 号纺丝生产线受损痕迹最为严重，混料提纯釜整体向南移位约 1.17m，内部残留生产原料，固定混料提纯釜的钢支架变形扭曲，北部处撕裂。混料提纯釜的北端孔盖向北飞出约 17.85m，釜内的盘片向北移出约 13.25m。车间北部的控制室墙面及内部的设备设施向北塌落的痕迹明显。车间南侧货梯铝合金门板向电梯井内凹陷。图 5 为移位后的混料提纯釜。

综合现场勘察、调查取证、技术分析和模拟实验，排除人为放火、故意破坏和突发灾害等因素，认定事故直接原因：恒园公司员工盲目关闭真空泵和气相阀，混料提纯釜内物料持续加热分解产生有机废气，员工发现有机废气泄漏后现场未正确处置，釜内气体积聚达到爆炸条件，遇点火能量发生闪爆，釜本体与端盖分离移位，与釜体连接的导热油管线断裂，大量高温导热油喷溅引发火灾，爆炸冲击波和燃烧波迅速扩张造成人员伤亡。

提纯釜设置压力、温度等监测设施，并实现联锁停车功能。要推动导热油炉设置在独立的防火分区，具备超温超压及泄漏自动报警并联锁停车功能。要大力推进化纤纺织企业建设微型消防站，切实提升火灾“灭早、灭小、灭初期”效能。江阴市要组织存在合成纤维制造工艺的化纤企业，对生产厂房的爆炸危险区域划分、同一时间作业人数限制和操作室、控制室合理设置开展专题研究，并与“厂中厂”专项整治相衔接，有效管控化纤纺织产业链安全风险，坚决防范遏制事故发生。
