# 山西誉润昌建筑装饰工程有限公司 “5·28”一般触电伤害事故调查报告

事故调查组认定：山西誉润昌建筑装饰工程有限公司“5·28”一般触电伤害事故是一起因未取得电工资格证人员进行搅拌机线路接电时，违章操作造成触电坠落导致死亡的一般生产安全责任事故。

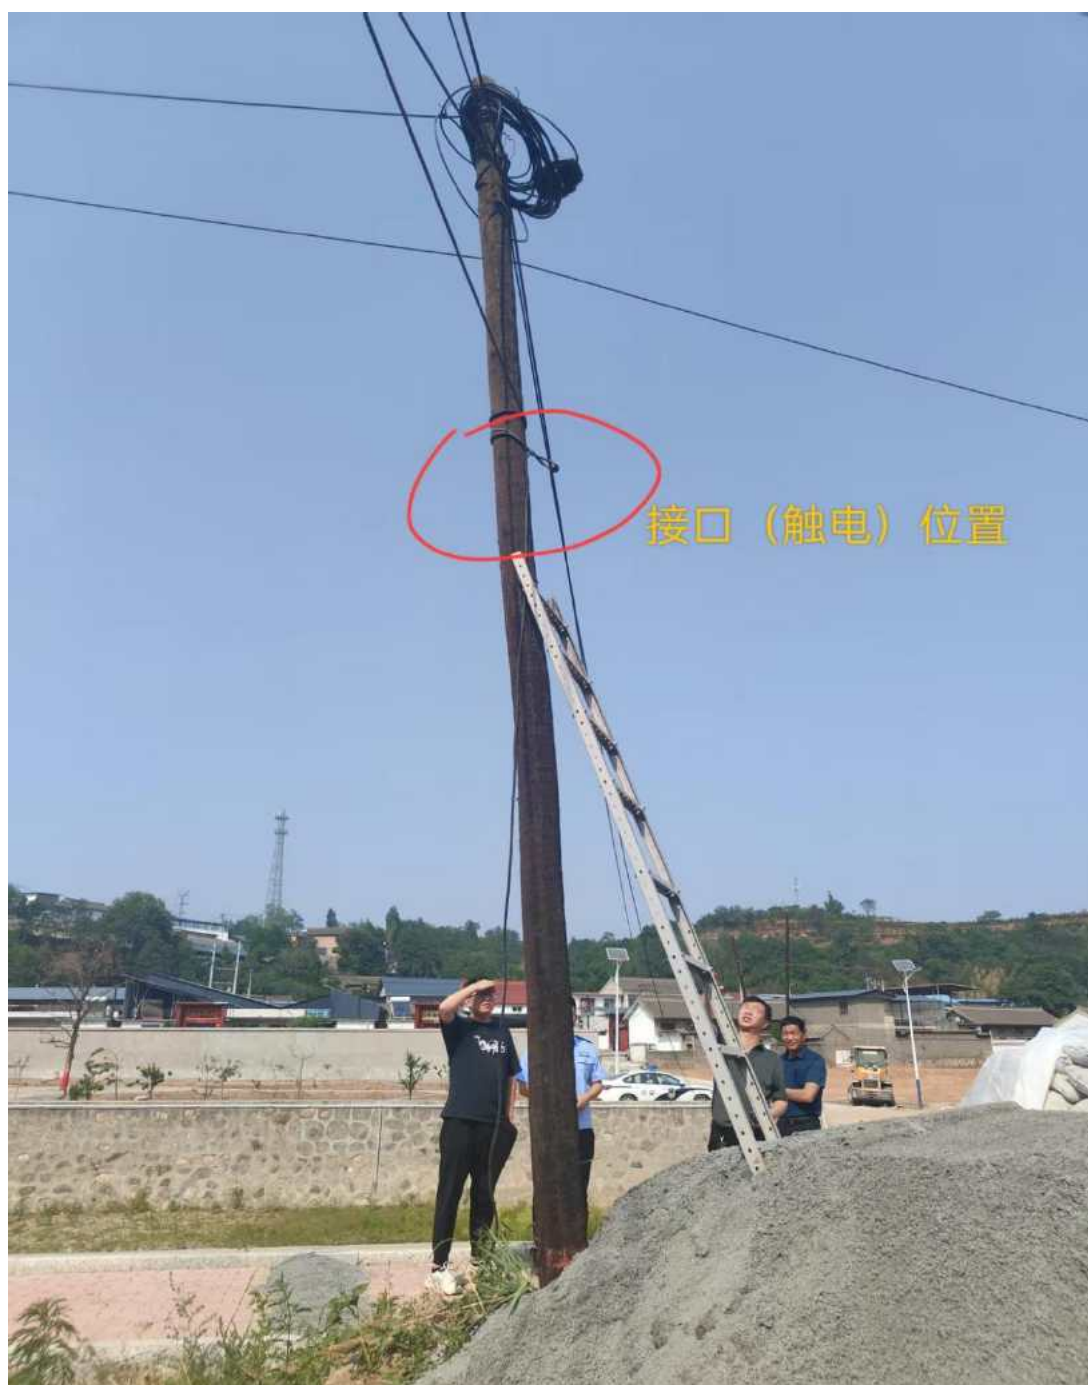
事发区域黑色电线杆位于搅拌机正西边 10 余米距离，现场可见开展场地清理工作痕迹，搅拌机、铲车机械设备已进场，有水泥、沙堆物料堆放，未见护坡结构施工痕迹，现场有警戒线，无安全警示标志，紧靠黑色电线杆处沙堆最高离地高度约 1.25m，事发时所用梯子为金属材质，模拟事发时人站立高度约 1.9m，现场查看线路接口两处，一处位于搅拌机与沙堆间的地上，一处位于黑色电线杆处。

图 2 事故现场黑色电线杆上触电位置

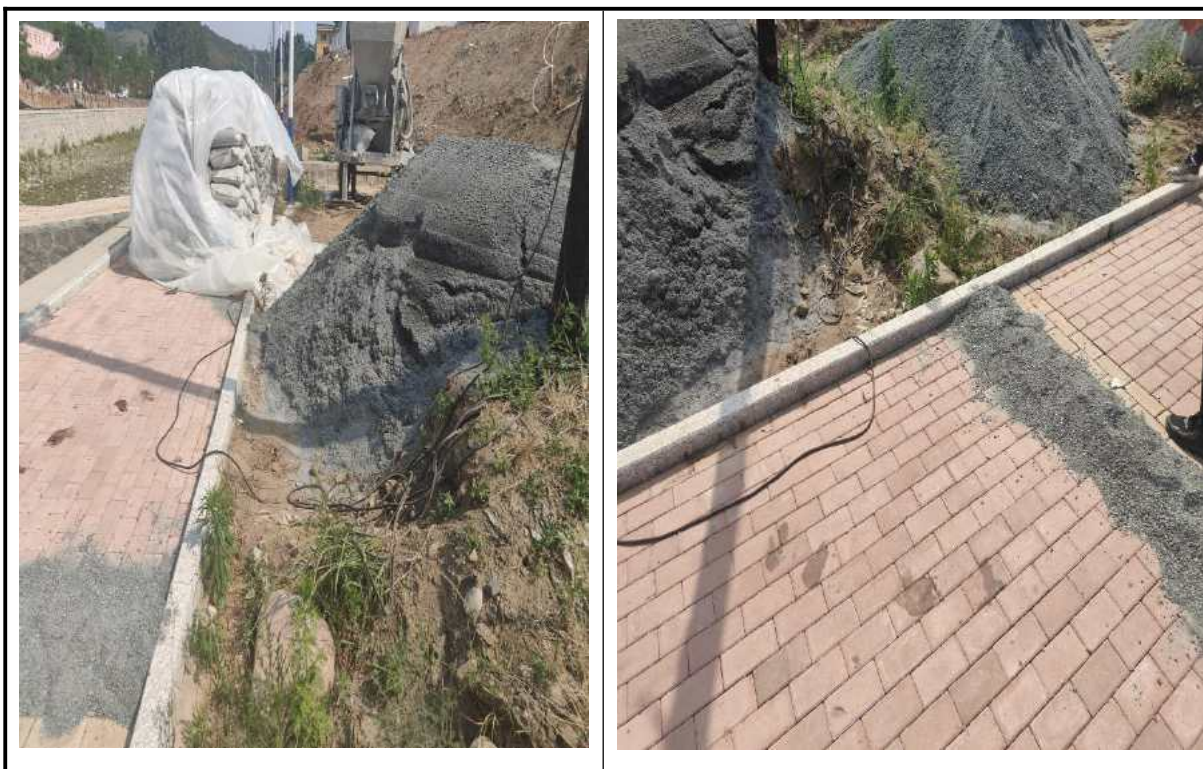
图3 事故现场摔落位置（步行道血迹为救援挪动位置）

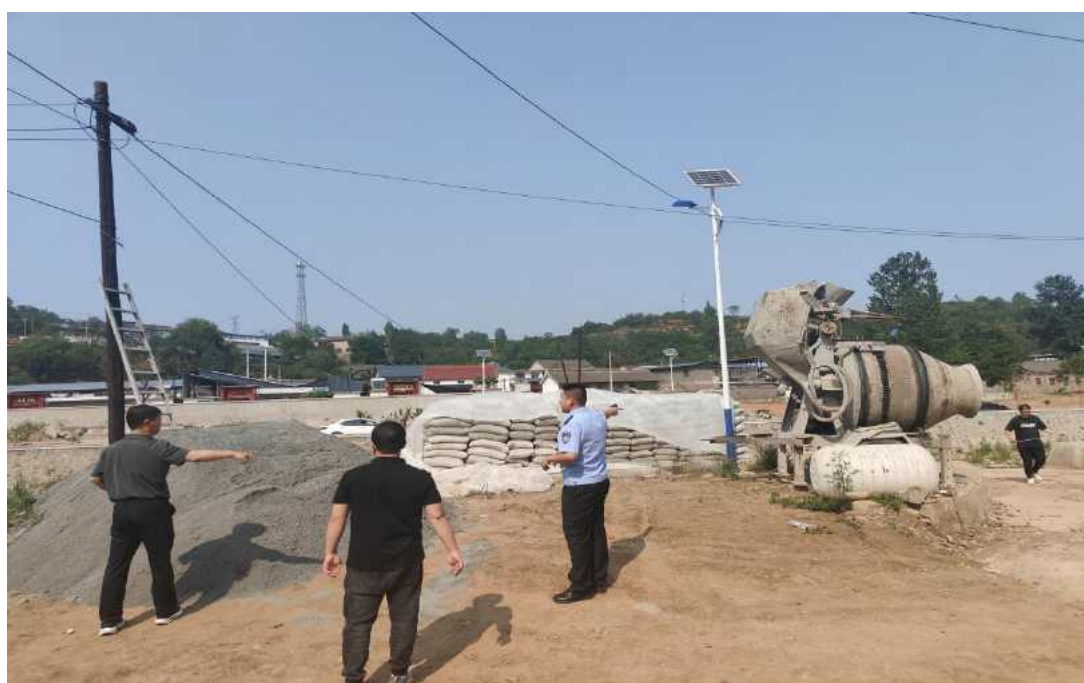
图4 事故现场搅拌机与黑色电线杆位置

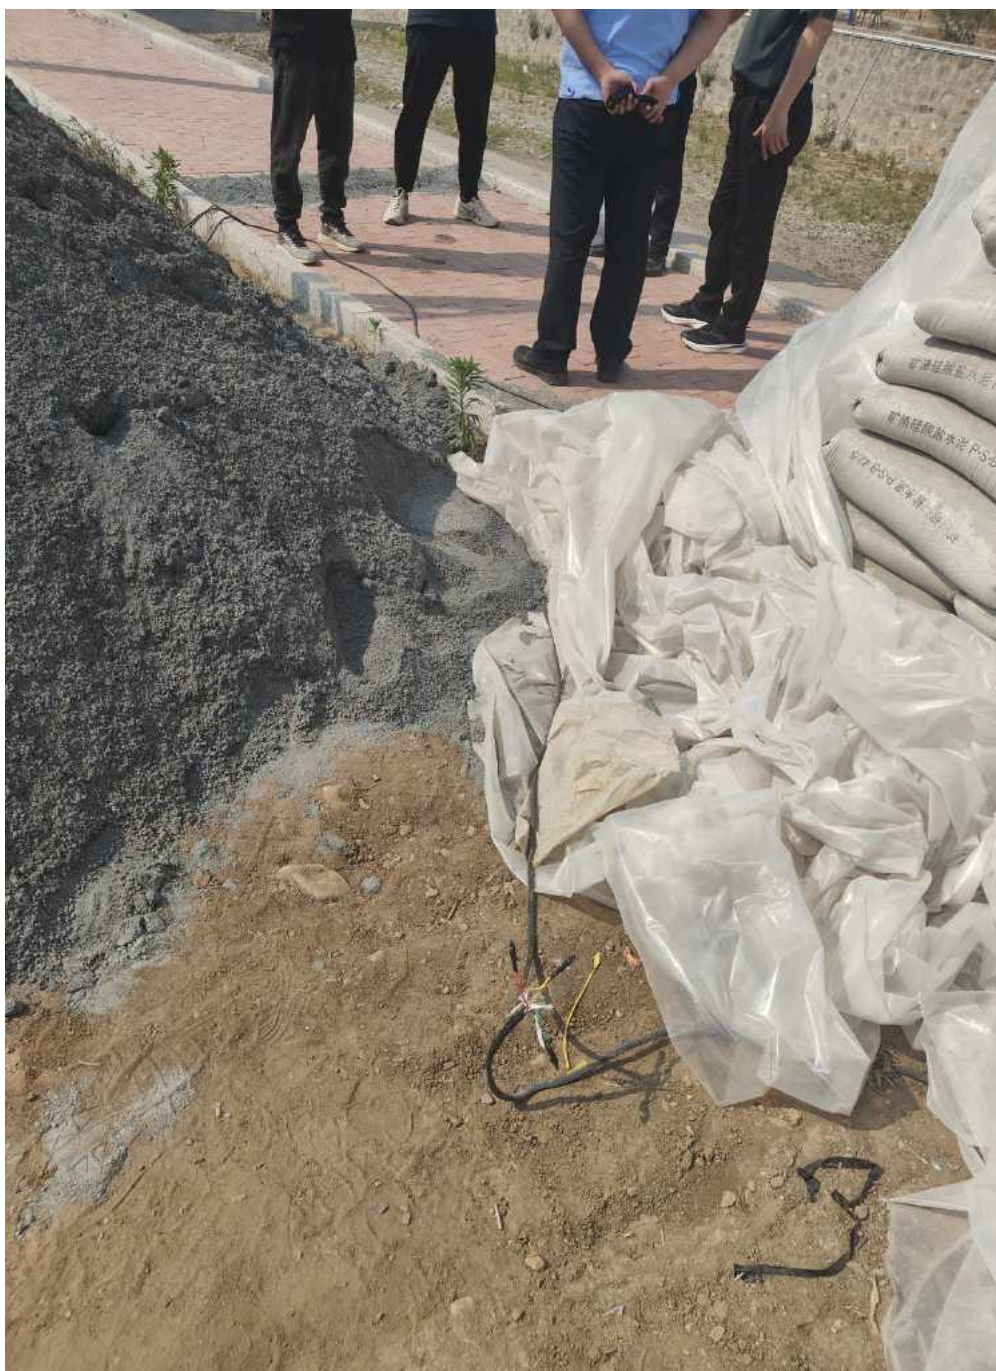
5月27日中午，田天荣介绍朋友赵爱国到朱家村护坡维修项目测量护坡总长，并让帮忙接通搅拌机的线路，线路从村民酒小五家外墙电闸处接出，因搅拌机与电闸间的电缆长度不够，赵爱国另找了一节电缆将搅拌机与电闸进行连接，使得线路共有两处接口，一处位于近搅拌机的地上，一处位于黑色电线杆上，赵爱国接好线路后到电闸处合闸，听到搅拌机处韩永亮等人喊有电以后，与田天荣离开施工现场回家。狄李民后到施工现场，合闸后搅拌机电流表显示有电，搅拌机不转，与刘辛建电话沟通后，刘辛建表示需要遥控器操作，等他到工地操作，狄李民让人分开电闸后离开。

图 5 事故现场搅拌机与沙堆间地上线路接口

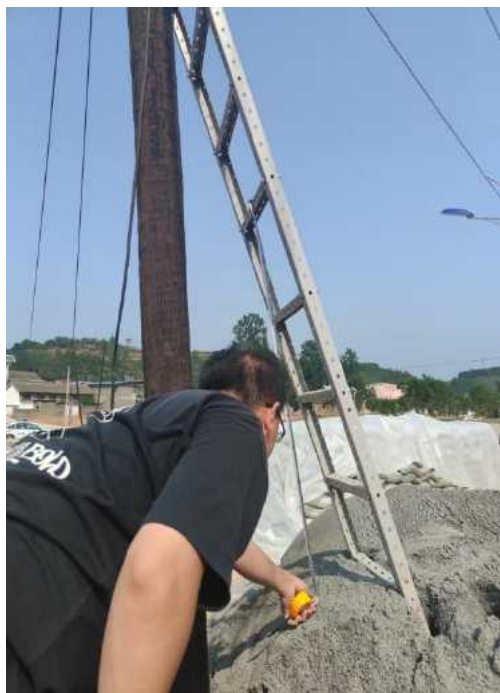
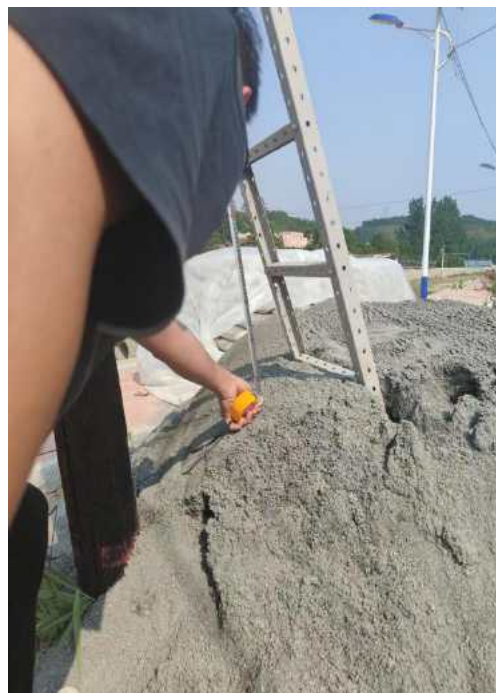
图 6 事故现场梯子摆放照片

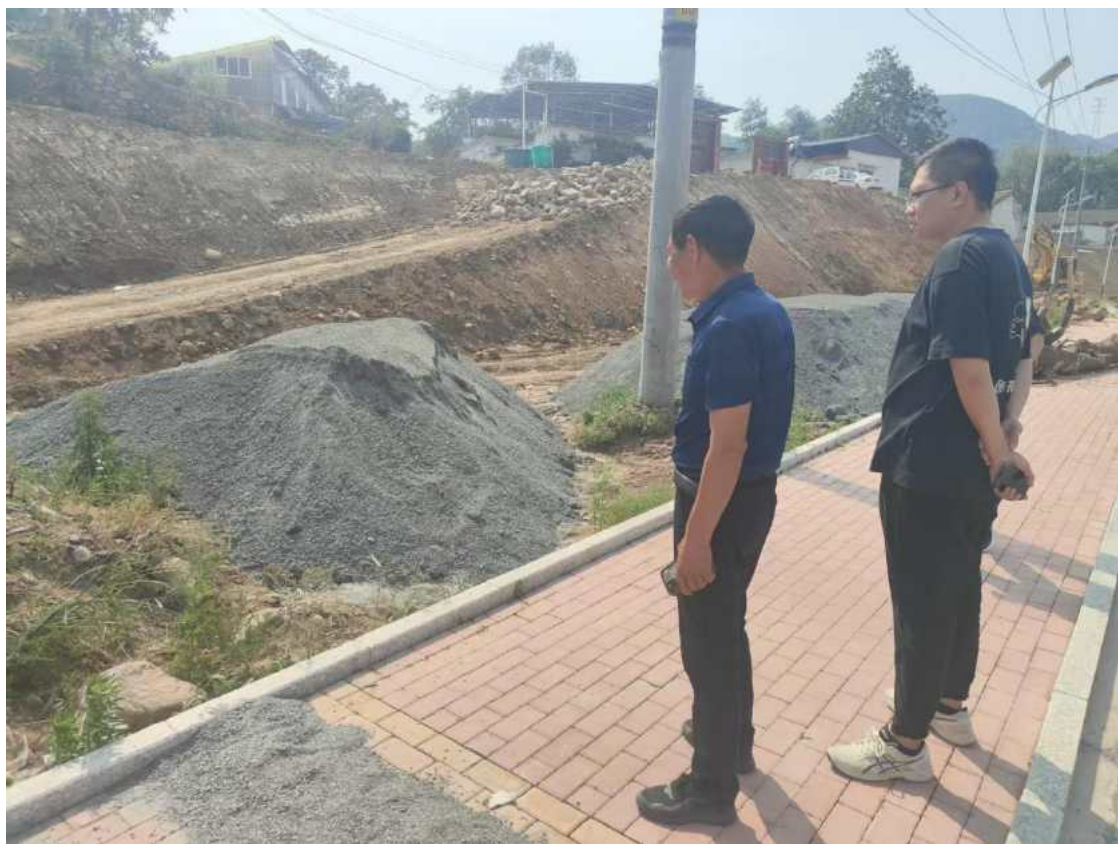
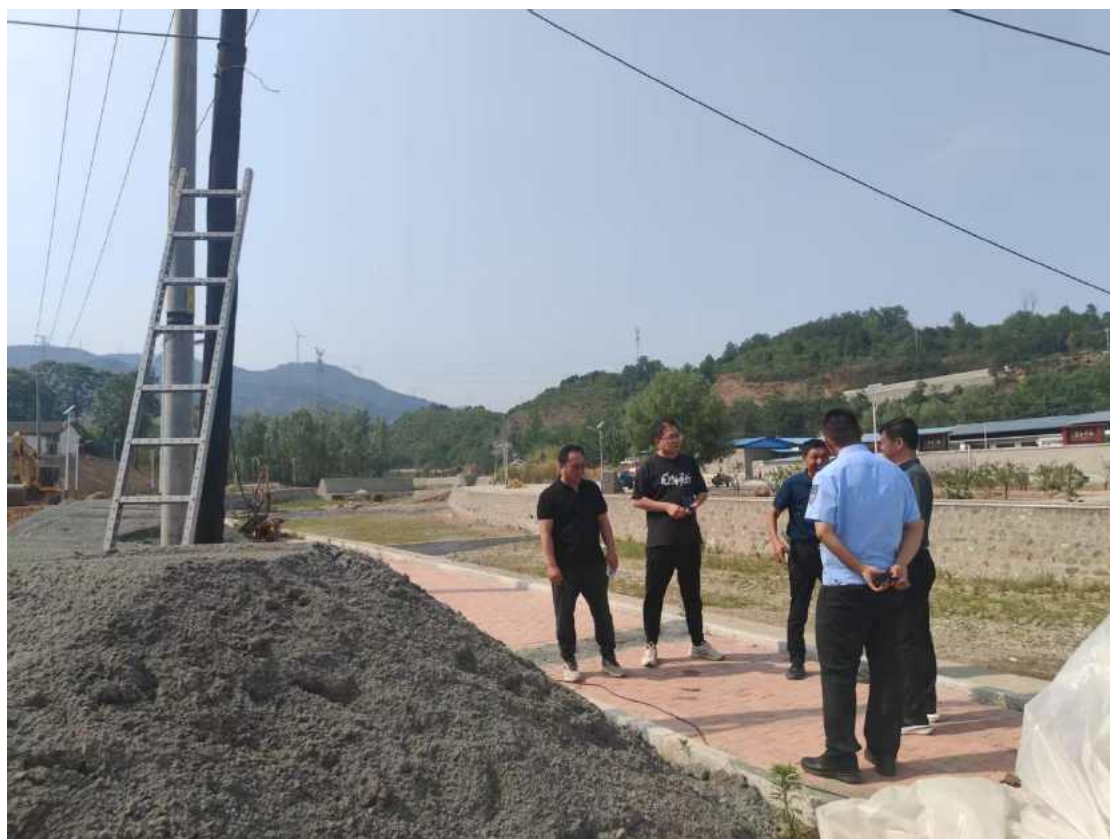
图 7 事故现场环境照片
