2025年8月17日11时57分许，位于山西省运城市芮城县风陵渡镇南节义村北的芮城县风陵渡镇立全砖厂在处理自动打包机设备故障时，发生一起一般机械伤害事故，造成2人死亡，直接经济损失约182万元。

经调查认定，芮城县风陵渡镇立全砖厂“8·17”一般机械伤害事故是一起因作业人员违反《全自动打包机安全操作规程》，违章作业造成的一般生产安全责任事故。

芮城风陵渡芮城县风陵渡镇立全砖厂“8·17”一般机械伤害事故调查报告

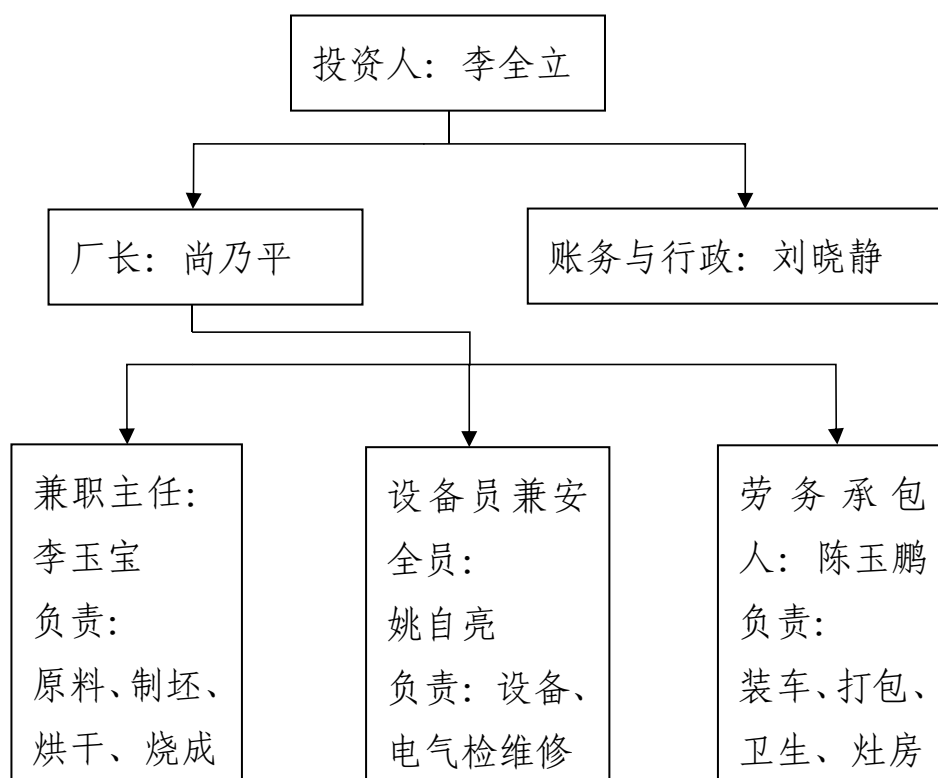
26人。设有1名厂长（尚乃平）负责日常生产管理工作，1名财务人员负责行政事务和财务工作，企业投资人李立全为实际控制人。该企业于2025年1月22日与外来务工人员陈玉鹏签订了一份《劳务合同》，该合同规定：甲方立全砖厂将装车、打包项目、卫生、灶房的劳务承包给乙方陈玉鹏；承包费用为每块砖单价0.0263元；承包期限为1年；承包费支付方式：甲方在次月20日，以转账方式按月向乙方支付承包费用；甲方向乙方提供必要的劳动条件和劳动工具；乙方向甲方提供装车工、打包工、叉车工以及带班人员，在承包期内，对所需人员的聘用、教育管理和报酬待遇由乙方自主决定。于是，该企业形成如下图所示的管理结构：

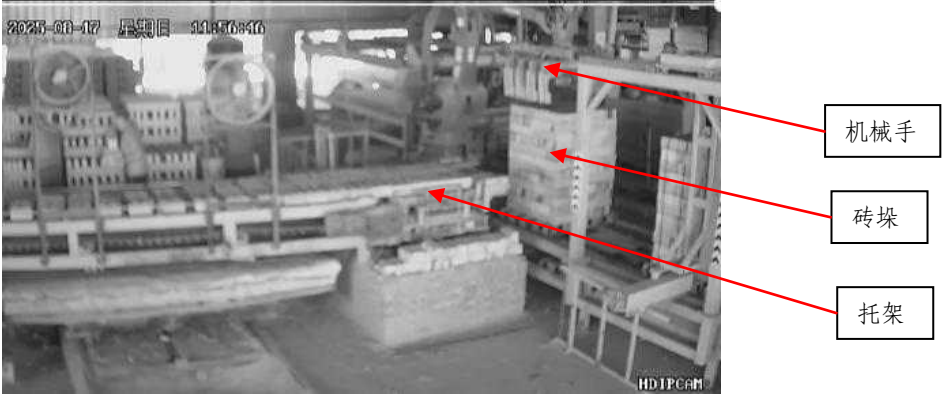
图 1 托架上砖摆放到位

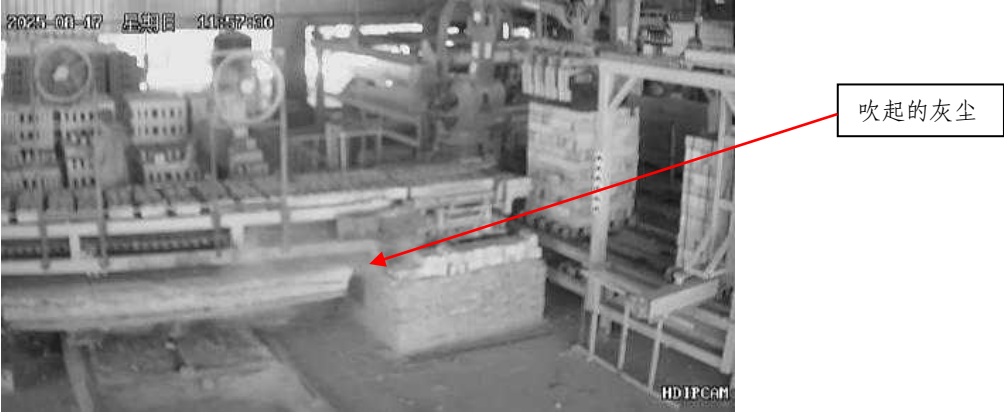
蒲元宝、吴家兵在首端，11时56分40秒（视频显示时间，下同），码垛处的堆垛达到设定层数，56分45秒托架上的砖摆放到位，传感辊倾斜，托架与链板机分离，发出摆放到位信号，半自动链板输送机停止运行等待机械臂抓取，这时打包链板机上无空余堆垛位，打包链板机自动暂停运行等待叉车叉走包装好的堆垛空出垛位，冯成苍等人继续往链板机上放砖，57分30秒，托架下部给托架气动系统供气的压缩空气管接头处突然泄漏，泄漏的压缩空气将周边灰尘扬起，现场顿时尘土弥漫，此时链板输送机上砖已基本摆满，57分39秒冯成苍爬上链板输送机观察后，翻越托架来到漏气侧准备处理，发现压缩空气软管上的三通接头处漏气，便让伍忠美到工作平台处的机修包内寻找三通接头，随后又让伍忠美去关停空压机，期间伍忠美先后三次穿过打包链板机站在边上观看，58分25秒和59分13秒吕万海和伍延早也先后爬上链板输送机观察，59分30秒吕万海双膝着地爬在已经摆满砖的托架上，头北脚南伸手帮助冯成苍处理漏气故障，12时0分26秒，伍延早来到吕万海东侧蹲在托架上观看，01分16秒伍忠美再一次跨过打包链板机送来三通接头，在此期间，叉车司机冯利斌并不知道托架气管出现漏气故障，当冯利斌从打包链板机上叉走打捆好的一垛砖后，打包链板机自动运行，伍忠美站在链板机边帮和托架基础上躲开砖垛，1分30秒，空托盘就位，现场设备位置信号满足机器人运行条件，1分32秒机械臂自动启动，迅速运行到托架上方并下降，12时1分33秒（北京时间：

图 2 托架下部压缩空气管泄漏

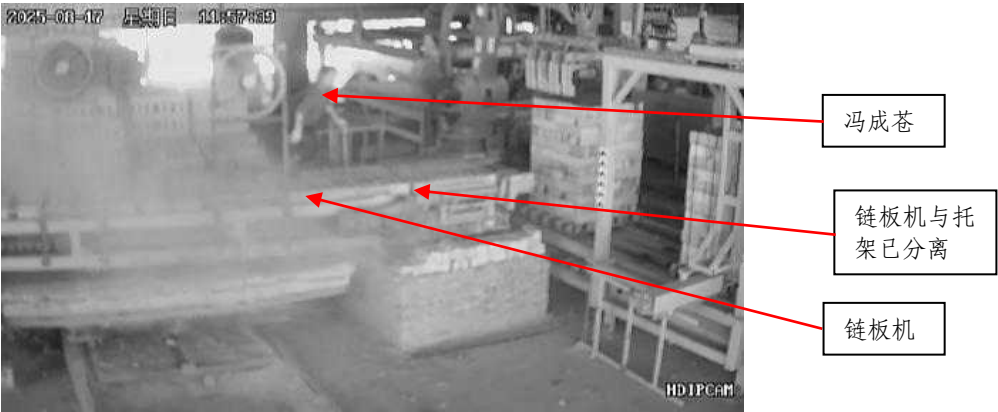
图 3 冯成苍爬上链板机

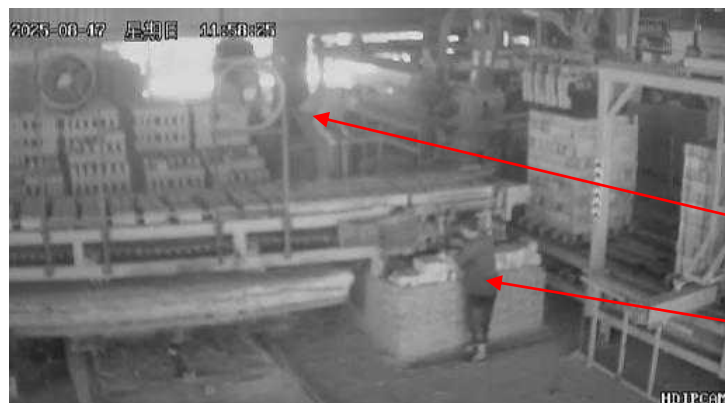
图4 吕万海爬上链板机

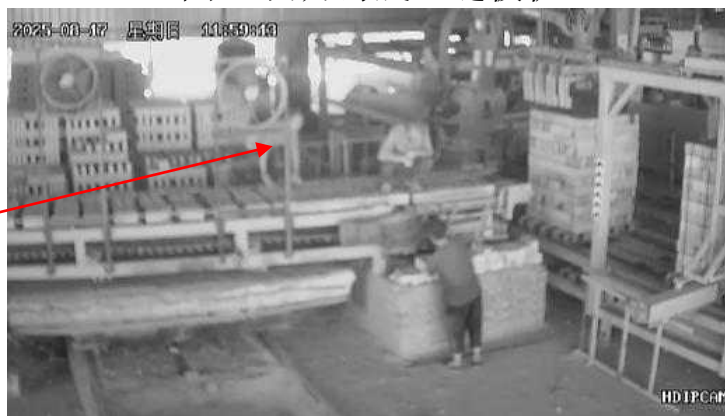
图5 伍延早爬上链板机

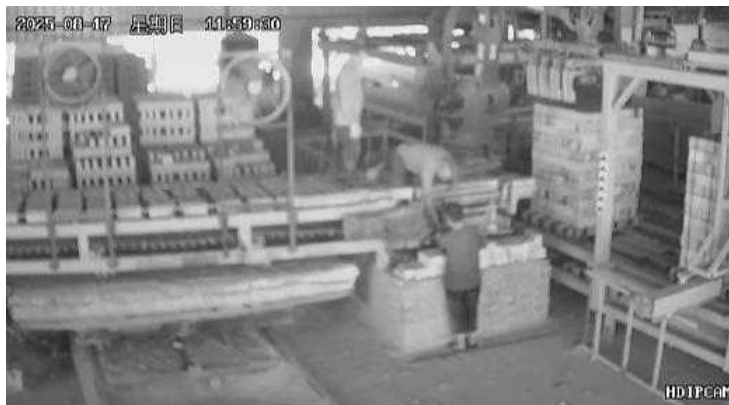
图6 吕万海跪在托架的砖上

1. 吕万海，男，群众，自动打包工序包装工，在发现冯成苍违规未关闭机器人电源而处理压缩空气管泄漏后，未及时制止，而是擅自违规未通过安全门从半自动链板输送机处爬到托架上，跪在危险区域协助冯成苍更换泄漏的压缩空气管三通接头，对本起事故的发生负直接责任，鉴于本人已经在事故中死亡，免予追究其责任。

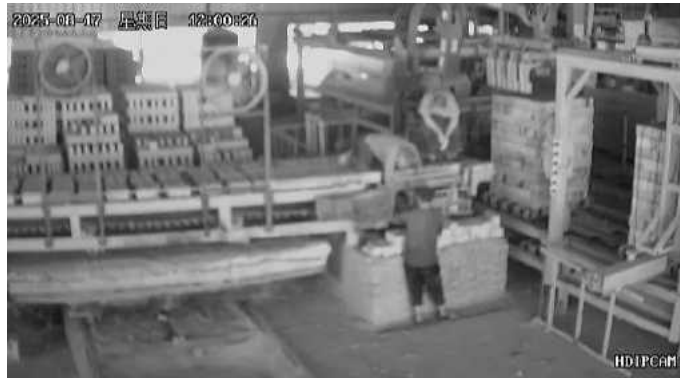
图7 伍延早蹲在托架东部

2. 伍延早，男，群众，自动打包工序包装工，在看到冯成苍、吕万海在未关闭机器人电源的情况下，处理压缩空气管泄漏，未及时制止二人的违规行为，违规未通过安全门从半自动链板输送机处爬到托架上，蹲在危险区域观看冯成苍、吕万海更换泄漏的压缩空气管三通接头，对本起事故的发生负直接责任，鉴于本人已经在事故中死亡，免予追究其责任。

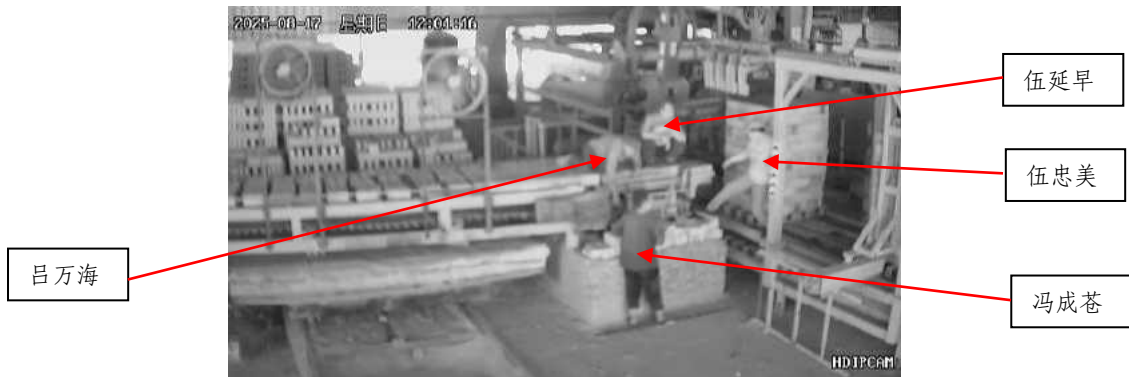
图8 打包链板机开始运行

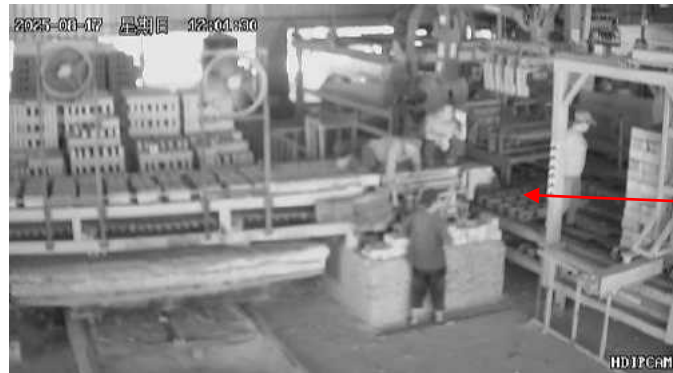
图9 托盘就位

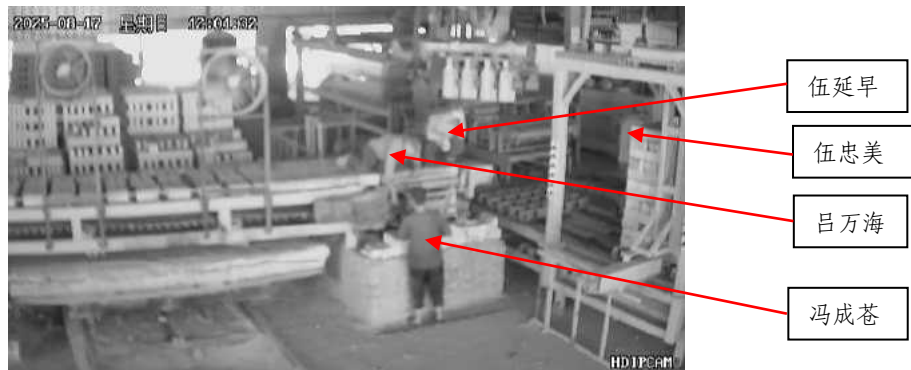
图10 机械臂自动启动

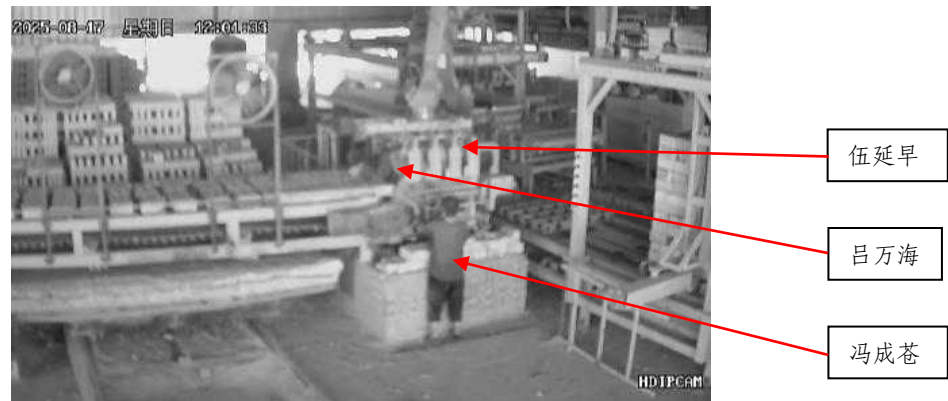
图 11 吕万海和伍延早被压

空位，链板机根据工作程序自动运行，将空托盘就位，满足机械臂的运行条件，机械臂自动运行，机械臂将冒险站在托架上的伍延早、吕万海挤压在机械臂与托架之间。

通过以上分析可以认定：造成本次事故的直接原因是作业人员违反风陵渡镇立全砖厂《全自动打包机安全操作规程》第3条第（7）款的规定违章进行作业。

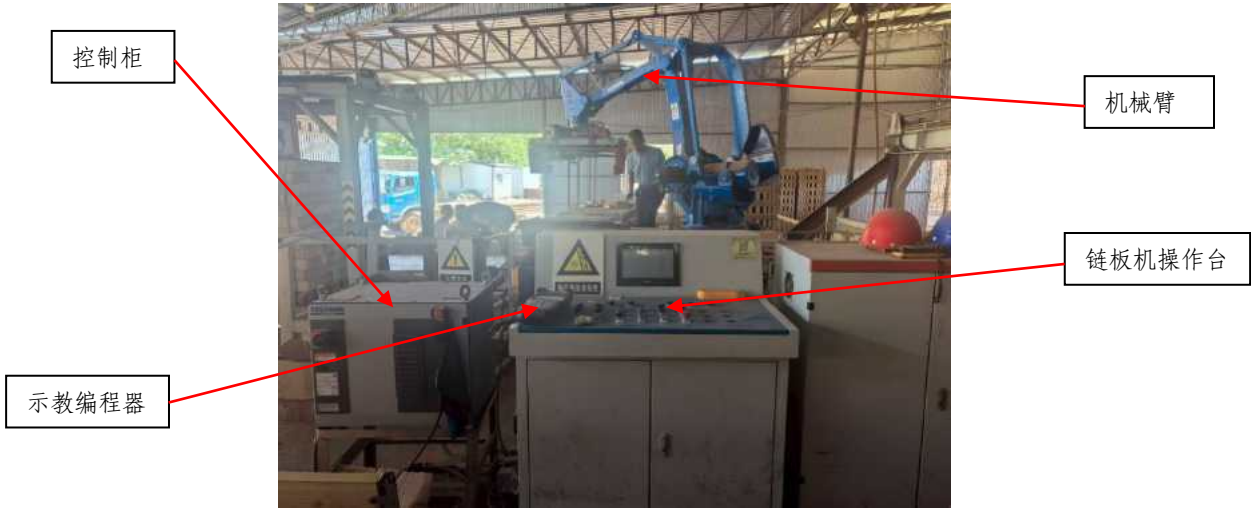
图 15 码垛机器人

自动传送链板机、一条半自动链板传送机和一条打包链板机，事故发生时全自动传送链板机处于停运状态；码垛机器人为安川电机（中国）有限公司制造的 MOTOMAN-PL500 型码垛用途机器人，配套 YRC1000 控制柜及 YRC1000 示教编程器（见图 1）。构造为垂直多关节型(4 自由度)，负载 500Kg，最大臂展 3159 mm，本体质量 2390 Kg，工作范围：S 轴（旋转）-180 度 - +180 度，L 轴（下腕）-45 度 - +90 度，U 轴（上臂）-120 度 - +15.5 度，T 轴（手腕回转）-360 度 - +360 度，最大速度：S 轴（旋转）1.48rad/s,85 度/s，L 轴（下腕）1.48rad/s,85 度/s，U 轴（上臂）1.48rad/s,85 度/s，T 轴（手腕回转）3.40rad/s,195 度/s，机械臂动作采用电机伺机系统，夹持砖采用压缩空气为动力；码垛机器人采用就地控制模式，机械臂的运行由 YRC1000 控制柜进行控制，运行参数的调整及启停在 YRC1000 示教编程器上进行，控制柜及示教编程器上设置有急停开关；码垛机器人及半自动链板机工作平台与机械臂间设有围栏，东西两侧各设有一个安全门，安全门门框上设有行程开关，与码垛机器人电源实现联锁。

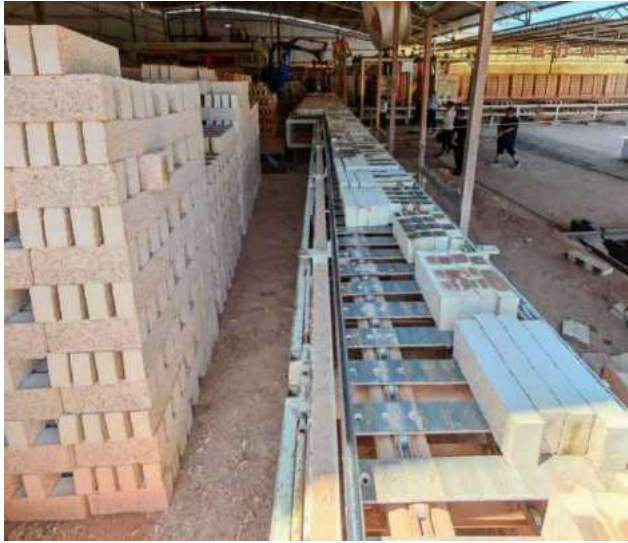
图 18 半自动链板机

时自西向东运行，长约 14m，前窄后宽，宽度分别为 600mm 和 1200mm，窄处和宽处各长 7m，沿链板机通长设有工作平台，与两条窑车输送线连接，末端处设置 900mm×1200mm 的托架，托架上布置 14 个托辊，南北两侧设有气动夹持装置，负责在砖运送时保持砖摆放整齐，摆放到位后，该装置打开便于机械手抓取，西侧与半自动链板机水平过渡，托架及链板机工作平面距地面高度约 1600 mm，东侧设置一个位置传感辊，半自动链板机将砖运送到此处后，推动传感辊倾斜，控制托架下部气缸动作，将托架向东移动约 50mm，气缸上设置有位置传感器，给出砖摆放好的信号，传送至码垛机器人，链板机在靠近机器人处设置有暂停开关。

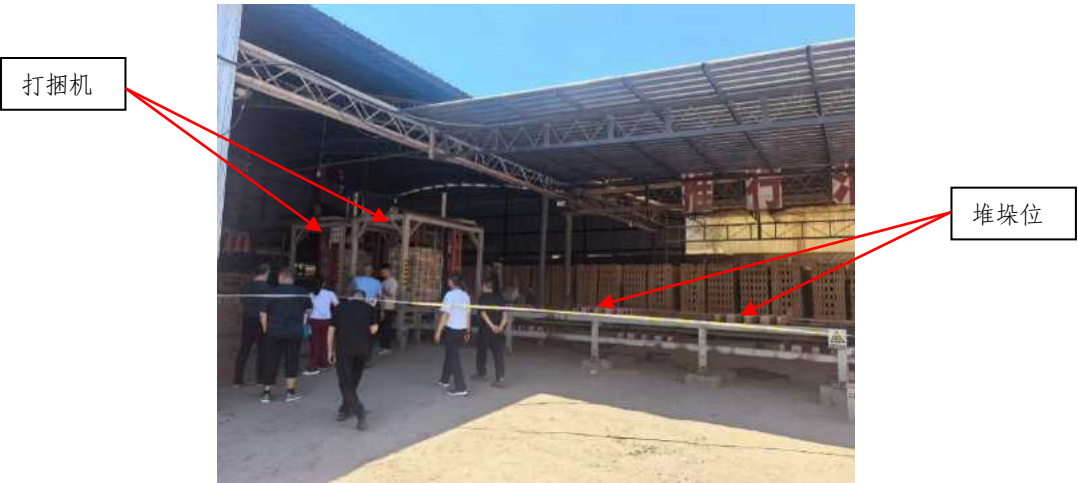
图 19 打包链板机

打包链板机自码垛机器人处起南北向布置，与半自动链板机呈 90 度，工作时自北向南运动，长约 12m，宽约 1100mm，布置有两台打捆机（横捆、竖捆各一个），负责将码好的砖垛运送到打捆位进行捆绑，然后运送到链机端部，由叉车运走，打包传送链板机上共有一个码垛位，两个打捆位和三个堆垛位，垛位上设有传感器显示堆存状态。

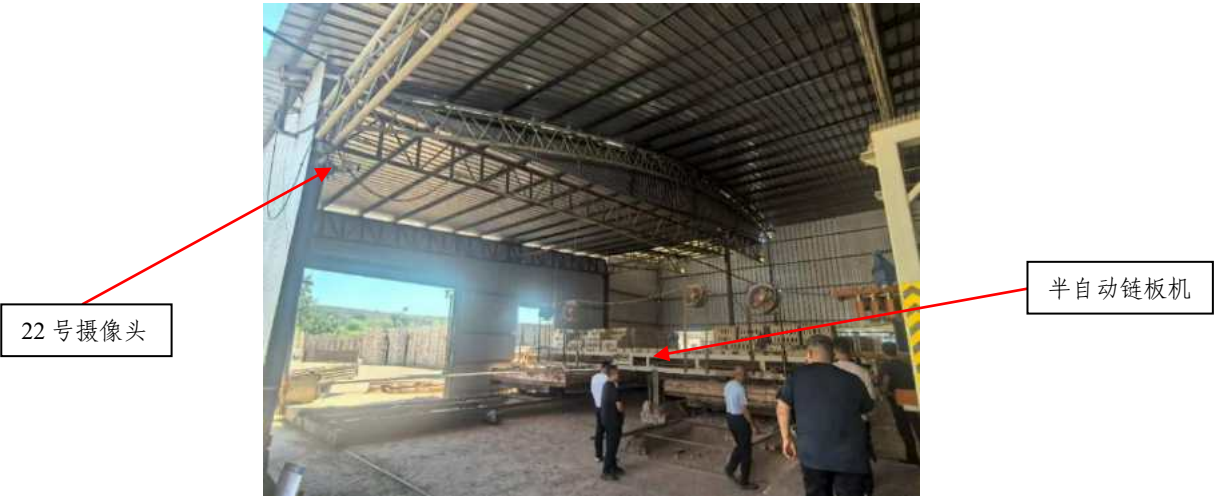
图 20 现场摄像头

事故现场东面方向厂房上安装有编号为 22 的监控视频摄像头，正对着码垛机器人，可以看到事发前后现场情况，事故调查中经过比对，监控显示时间比北京时间快约 4 分钟。
