标 题：文昌文教坡柳水闸除险加固工程“6·7”一般机械伤害事故调查报告

# 文昌文教坡柳水闸除险加固工程“6·7”一般机械伤害事故调查报告

文昌文教坡柳水闸除险加固工程  
“6·7”一般机械伤害事故调查组  
2025 年 7 月 22 日

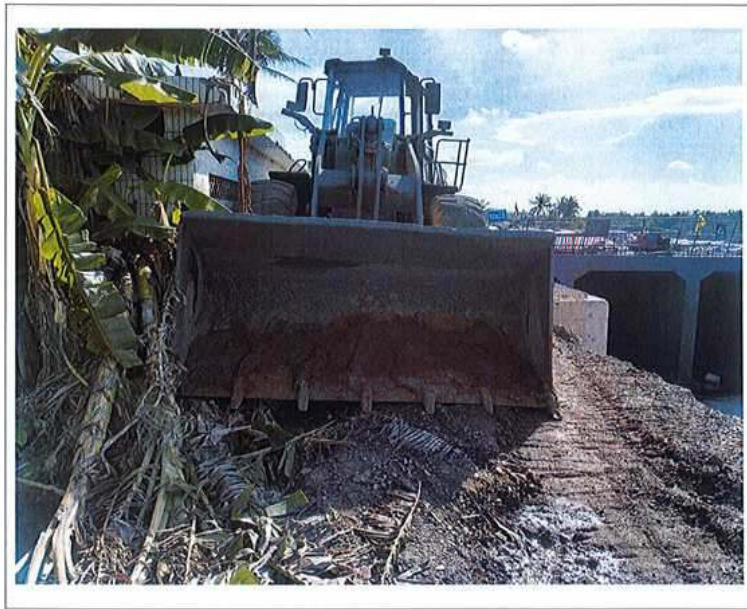
事故现场照片

2025 年 6 月 7 日 15 时 20 分许，作业人员余保成进入装载机驾驶室进行操作。此时，李孝怀正位于该装载机侧前方约 6 米处。余保成在车内完成点火启动操作后准备倒车的时候，装载机突然向前急冲。尽管余保成立即采取制动措施，但刹车系统失效未能阻止车辆前行。失控的装载机直接撞击位于其前进路线上的李孝怀，致其倒地受伤。为防止事态进一步扩大，余保成紧急向右转向，致使装载机撞上旁边厕所的墙体后方才停住。余保成随即下车查看情况。现场在附近的袁修兵及工友闻讯迅速赶至现场。在场工人立即拨打了 120 急救电话及 110 报警电话。数分钟后，文教镇卫生院医疗急救人员抵达事故现场，立即对李孝怀展开紧急施救，最终确认其伤势过重，抢救无效死亡。

事故直接原因：驾驶员余保成启动装载机后无法制动碰

撞到李孝怀，导致其死亡的一般生产安全责任事故。

事故间接原因：1. 未定期保养维护装载机，导致装载机制动系统失灵；2. 施工工地现场及周边管理不到位，导致无关人员进入工地及周边。

海南安天评估鉴定服务有限公司对事故装载机制动性能进行鉴定，于2025年7月2日出具《司法鉴定书》，鉴定结论：该无号牌轮式装载机的制动系统性能不合格。

(一)南京运阳公司要进一步压实安全生产主体责任,要建立健全安全风险分级管控与隐患排查治理双重预防机制。要全面加强施工现场安全管控,严格人员出入管理。要对安全设施设备严格执行定期维护保养与检测制度,确保其正常运行。相关维护、保养及检测记录须详实、完整,并经相关责任人签字确认。
