## 湖南湘江新区洋湖街道洋湖国家湿地公园二期玻璃水滑道项目“9·29”高处坠落事故调查报告

文章来源：湘江新区应急管理局 发布时间：2026-04-16 打印 字体大小：大 中 小

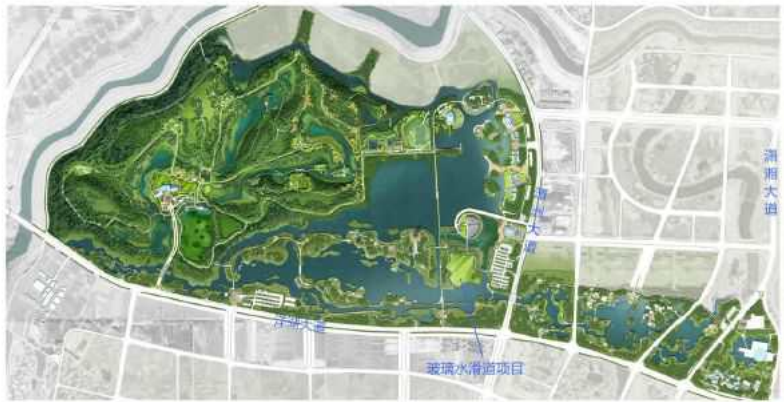
(图一：事故位置图)

事故发生在洋湖街道洋湖湿地公园内玻璃水滑道在建项目工地（见图一）。
