# 东莞东坑续力智造科技（东莞）有限公司 “1·26”一般火灾事故调查报告

东莞市政府事故调查组

2026 年 6 月

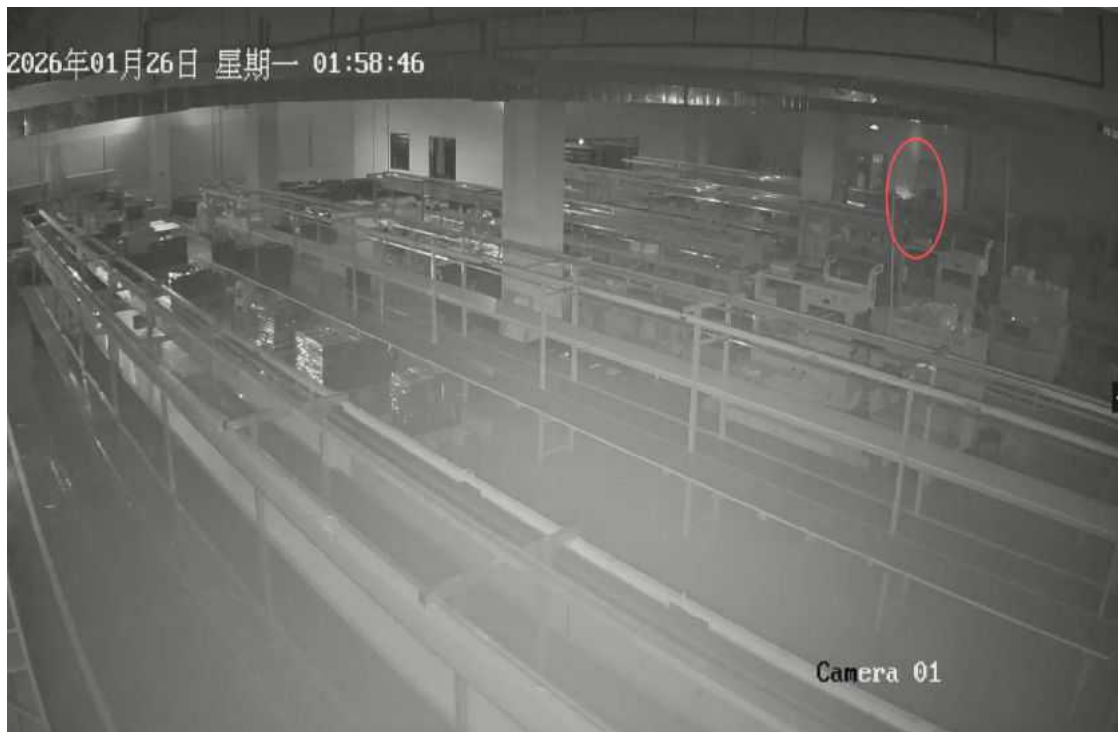
图 3 监控视频截图（确定起火时间、部位）

经调查认定，起火时间为 2026 年 1 月 26 日 1 时 58 分许。主要依据视频监控分析（如图 3）：2026 年 1 月 26 日 1 时 58 分许（时间经过校正），续力公司第二层（轴 C-D 交轴 3-4 区域）存放的充电宝成品最先出现火光。

经调查认定，起火部位为续力公司第二层（轴 C-D 交轴 3-4 区域）。

域)最先出现火光(如图3)。

(1)监控视频显示,续力公司第二层(轴C-D交轴3-4区域)最先起烟起火。
