# 开平长沙“3·7”一般坍塌事故调查报告

2026年3月7日10时19分许，开平市长沙街道东升村委五东村5号村民自建房进行房屋拆除施工过程中发生坍塌事故，事故造成1人死亡，1人受伤，直接经济损失约120万元。

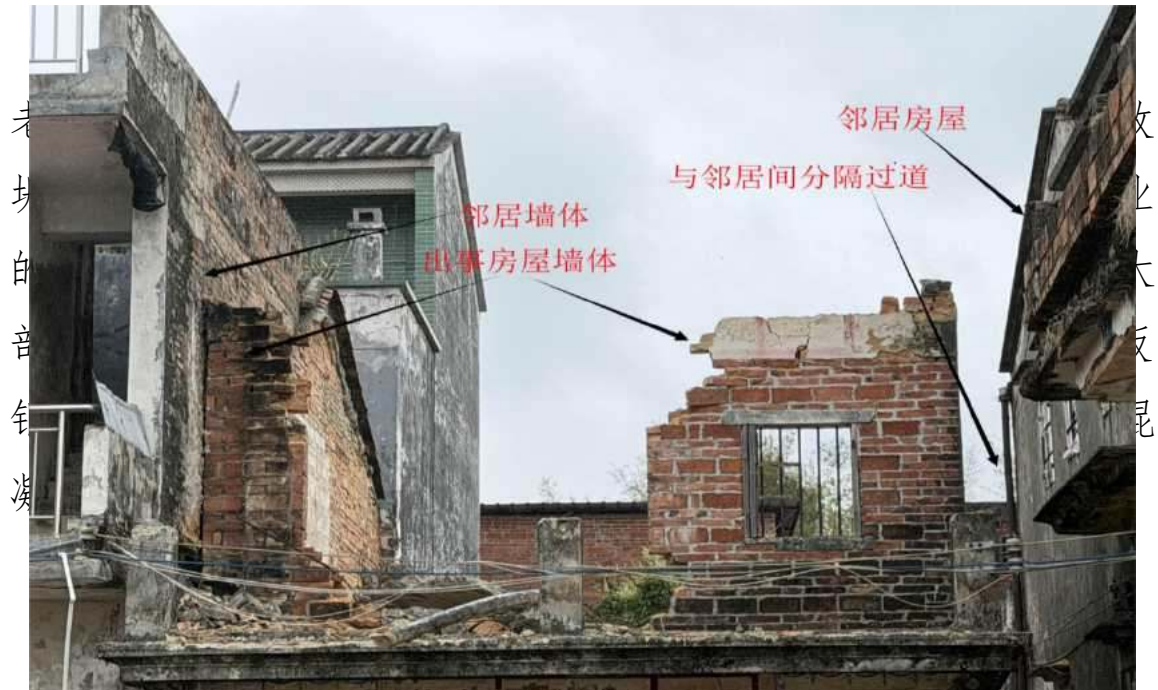
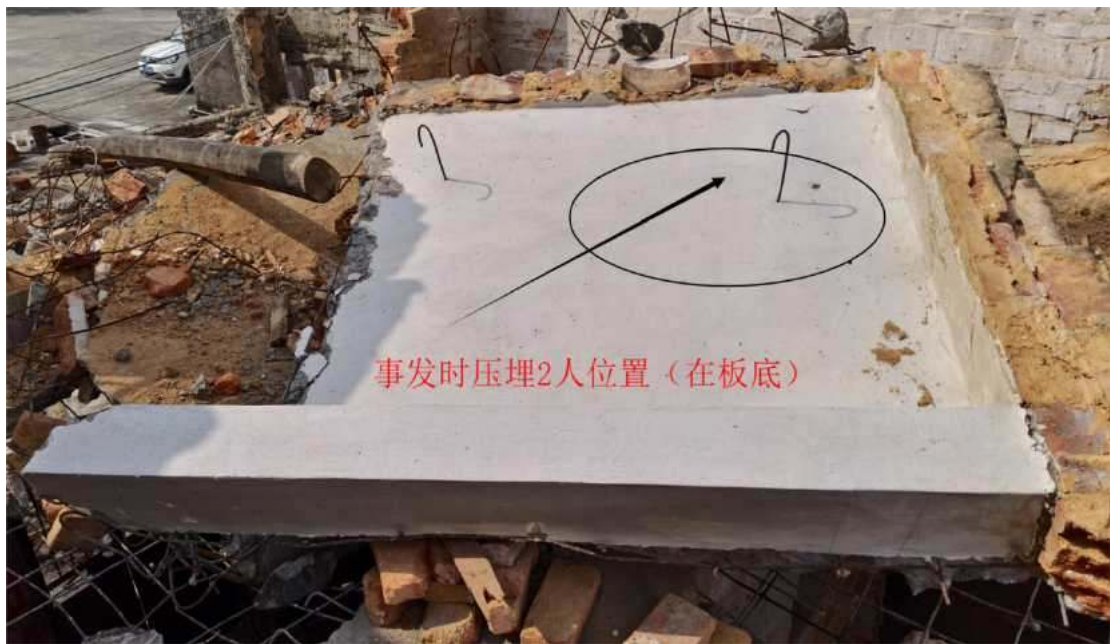
经现场勘查，涉事房屋主体结构已基本拆解，房屋较为

图 2：坍塌事故发生后建筑残留结构（位置：房屋南侧二楼正面）

3 月 7 日 10 时许，吴某欣、吴某辉等作业人员在开平市长沙街道东升村委五东村 5 号旧房屋二层开展拆除作业，作业期间均未佩戴安全帽，且在未对房屋屋面施工面设置有效临时支撑的情况下，采用由北向南推进的方式，使用冲击钻进行人工拆除，导致支撑屋面的边墙失稳，北侧二层屋面混凝土板块突然坍塌，致使吴某欣、吴某辉被坍塌的屋面混凝土板块压住。

**1. 拆除方法不正确。**涉事房屋为二层砖泥混合结构，建设年代久远，事发前屋面北侧部分已被拆除，屋面结构整体稳定性较差。根据规范要求，人工拆除施工应从上至下逐层拆除、分段进行，严格遵循先非承重结构后承重结构的原则，保障拆除过程中剩余结构的稳定性。但本次作业中，吴某欣、吴某辉等施工作业人员从二楼屋面从北向南推进拆除，提前拆除了北侧屋面结构，导致剩余的混凝土板块构件受力平衡被打破，边墙作为临时承重的支撑结构，其承载力被削弱造成失稳坍塌。此外，吴某欣、吴某辉等施工作业人员仅采用简易的杉木进行临时支撑，未按照规范要求对保留的结构进行加固处理，也未对作业面的稳定性进行检查确认，在未对剩余结构进行有效支撑的情况下，在屋面使用冲击钻向前施工作业，违反国家标准“拆除作业时作业人员应在稳定的结构或专用设备上操作”的规定，导致支撑屋面的边墙失稳、屋面坍塌。
