# 松溪茶平“7·22”一般道路 交通事故调查报告

松溪县人民政府事故调查组

2025 年 11 月

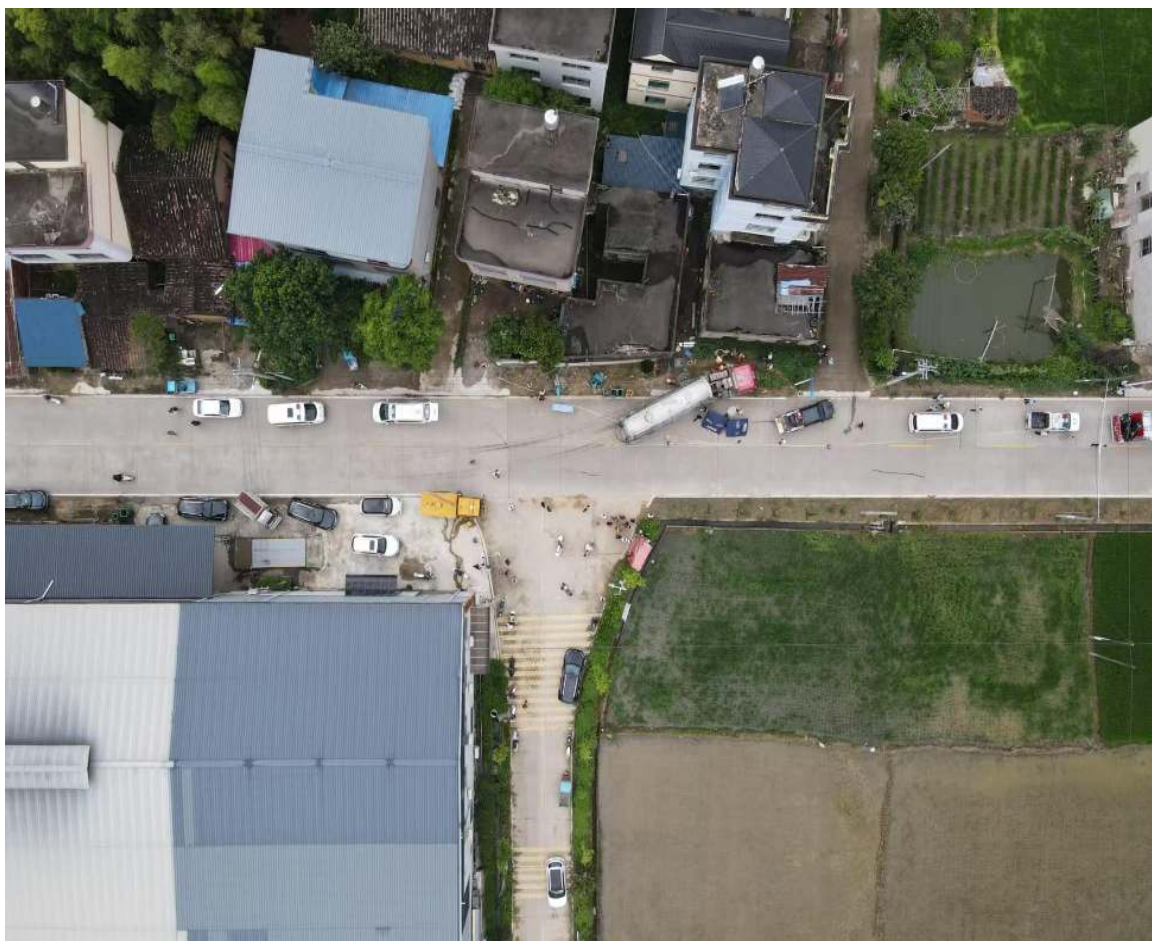
图一：事故现场航拍图

2025 年 7 月 22 日上午 11 时许，游新华驾驶的闽 J380\*\*号重型半挂牵引车（后挂闽 J89\*\*挂号半挂车）在龙泉卓益搅拌站卸完车后，从龙泉出发，期间沿 528 国道行驶，途经新密路段后进入松溪县 X884 县道，经过松溪长江大桥后在停车区休息了两小时，14 时 40 分许，往政和方向出发走 528 国道前往顺昌炼石水泥厂装货，期间途经松溪火车站，进入 G353 国道，14 时 52 分许行驶至前坑村国道 G353 线 K236+336M 路段时，遇王雨婷骑政和 568\*\*号二轮电动自行车（车载吴鑫灵）由松溪县茶平乡坑村往国道 G353 线方向行驶，途经国道 G353 线 K236+336M 处路段（茶平乡辖区）进入国道时，从侧方路口驶出，货车驾驶员刹车并往左避让后两车相撞，造成吴鑫灵死亡、王雨婷受伤及两车损坏的交通事故。

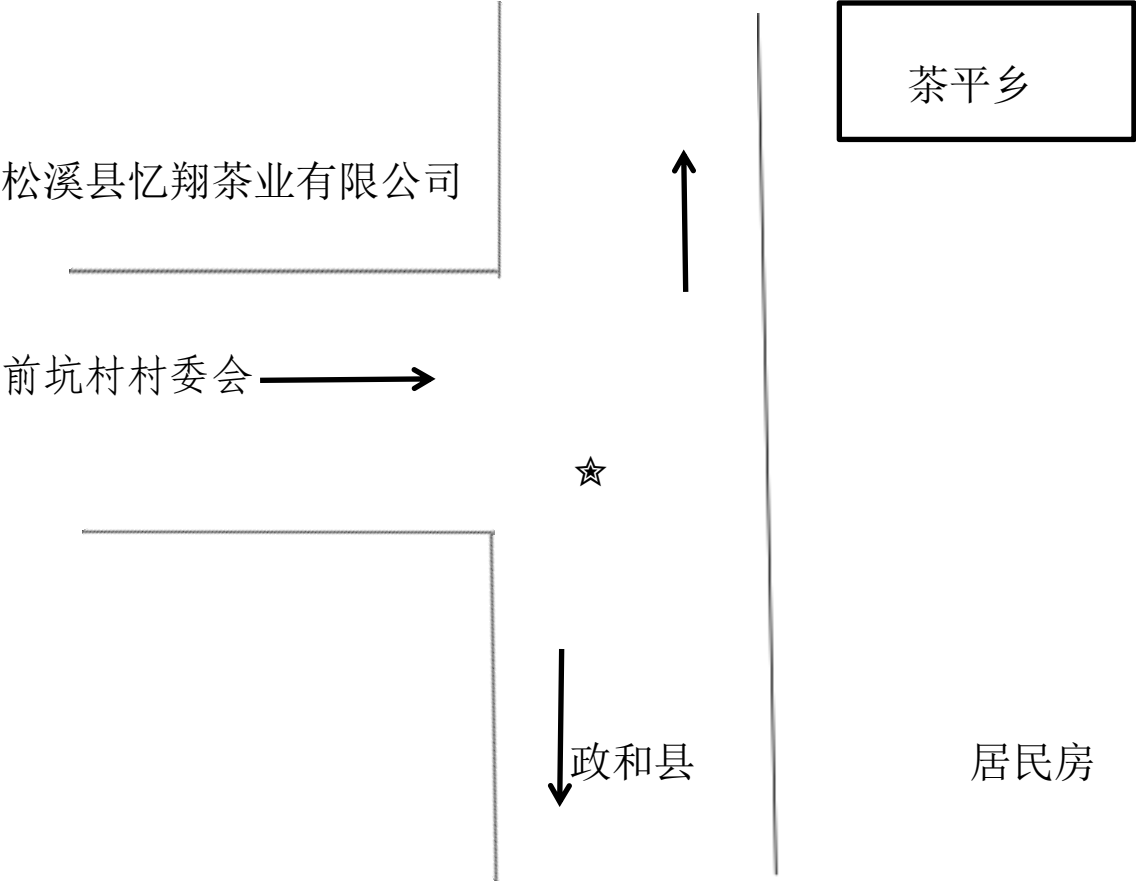
图二：事故现场方位图（★ 标记处为事故现场）

现场位于国道 G353 线 K236+336M 处路段（茶平乡辖区），道路呈南北走向，北往茶平乡方向，南往政和方向。水泥路面，路面完好，干燥，视线良好。道路东侧为居民房，西侧是松溪县忆翔茶业有限公司与往前坑村村委会方向的 T 字路口，前后设置有村庄道路牌，T 字路口设置两段减速带。道路为双向二车道道路，路中施划黄虚线，两侧施划白色道路边缘线。该事故地点（国道 G353 线 K236+336M 处路段）近三年未发生适用一般程序处理
