# 江苏软件园排水设施管养服务项目“8·18”中毒和窒息事故调查报告

江宁开发区江苏软件园排水设施管养服务项目

“8·18”一般中毒和窒息事故调查组

2026年2月6日

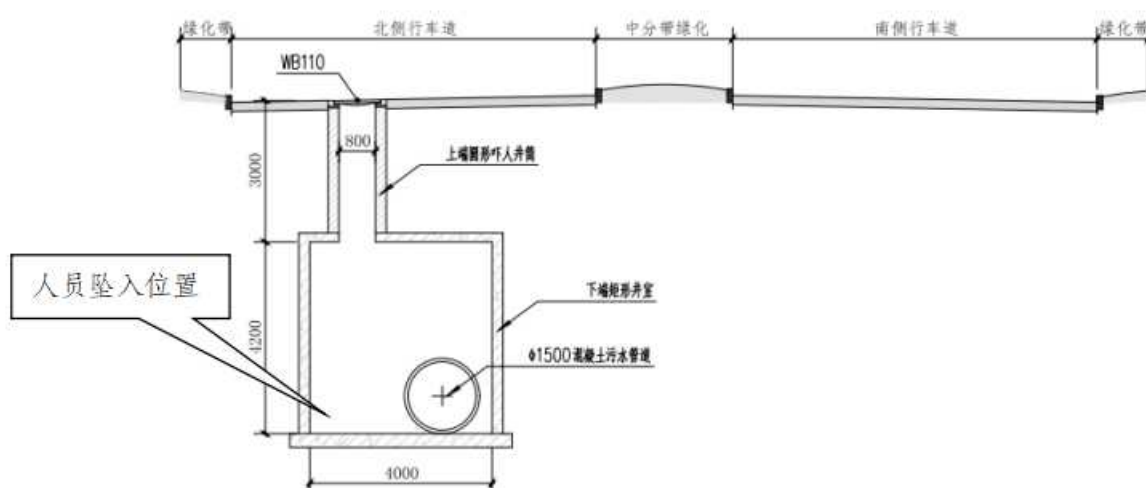
事发现场位于江宁区银杏湖大道与将军大道交叉口以西约 800 米处的道路内北侧 WB110 号窨井处。现场停放有两台黄色

污泥车，车牌号分别为苏 A3C109、苏 A4D655，其中苏 A4D655 停放于窨井口西侧，苏 A3C109 停放于窨井口东侧。WB110 号窨井圆形井口直径约 0.8 米，井盖已打开，窨井深度约 7.2 米，井口处搭有一撬棍，撬棍上搭有 5 节钢制爬梯，每节爬梯长约 1.4 米，宽约 26 厘米。井口旁栏杆上系有一根绳子，绳子另一端在窨井内。

图二、图三：停放于现场的作业车辆和现场的窨井情况
