## 河南龙成成飞矿业有限公司“9·24” 一般机械伤害事故调查报告

西峡县人民政府“9·24”事故调查组

2025年11月20日

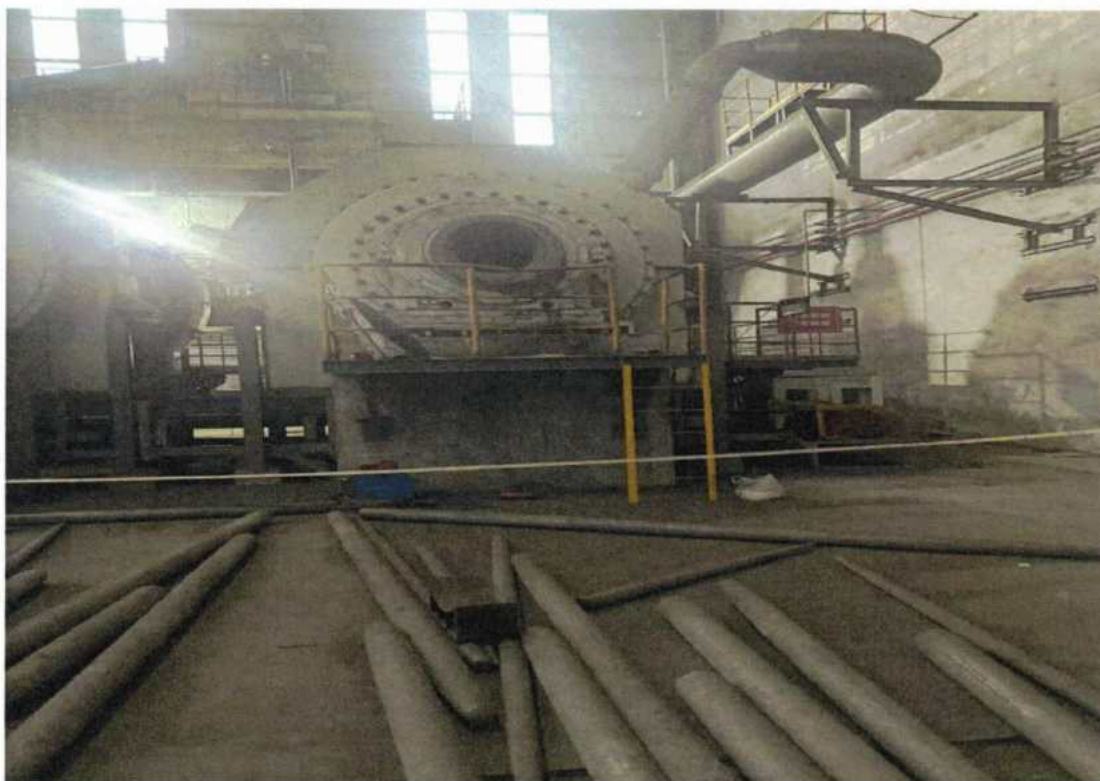
图片 1：2#棒磨机

2025年9月24日8时左右,成飞公司钢渣处理车间棒磨工李小勇发现2#棒磨机漏料,随即向生产主值董石兵汇报。此时,机修工雪建敏巡检至附近,生产主值董石兵便安排其维修并通过对讲机告知主控室操作人柴莹莹2#棒磨机需停机检修,主控工柴莹莹回复收到;生产主值董石兵随将对讲机放置一旁,未再随身携带。随后,生产主值董石兵通过电话向该区域生产大班长陈金兵汇报,大班长陈金兵在新区磁选车间回复同意维修,并让生产主值董石兵联系机电主值李涛处理,未提醒其办理检修作业票、落实停电挂牌落锁等安全措施,未到现场组织检修、未明确人员分工等具体管理工作。

9时20分左右,生产主值董石兵与机修工雪建敏检查后发现2#棒磨机内部螺栓断裂需更换。9时33分,机电班长李涛接到通知后到达现场参与维修。由于断裂螺栓位于棒磨机上部,更换困

生产主值董石兵刚从平台下来，发现 2#棒磨机开始转动，立即拉急停绳但无效（实际情况为：皮带拉绳仅控制皮带，皮带与棒磨机远程设置工艺联锁，本地状态无联锁），李小勇跑到主传电箱按停止按钮同样无效（实际情况为：将主传操作箱远程旋钮打本地但未按停止按钮）。同时，棒磨工王桂婷用对讲机喊叫主控室停机，但主控工裴友丽操作后发现无法远程关闭（将远程打本地后远程无法控制，由此判断上步操作是将远程打本地）。10 时 34

同时雪建敏在 2#棒磨机内部，身体被内部钢棒碾压，董石兵立即呼喊车间人员进行施救，车间工友也拨打 120 急救电话和 110 报警电话。雪建敏后经 120 抢救，因伤势过重当场死亡。

#### 1、涉事机器图片（见图片 1）

事故调查组调查认定，企业生产管理不到位、安全生产主体责任落实不到位，作业现场管理比较混乱，未有效督促从业人员严格执行本单位的安全生产规章制度，车间多人违章作业是本次事故发生的直接原因。参与 2#棒磨机检修作业人员违反机修岗位标准检修作业第一项，检修准备第二条“组织好检修人员、进行技术交底，明确检修任务”，第二项具体要求第一条“办理检修作业票，涉及危险作业同步办理危险作业票”，机修本岗作业流程第二项“隐患整改或检修 2.1 切断故障设备供电电源，并在电源处挂上“有人工作、禁止合闸”的警示牌”。机修工雪建敏在未办理特殊作业票，未将电箱控制柜打至本地状态、切断电源的情况下，进入机器内部进行检维修作业，被突然启动的棒磨机内部钢棒碰撞碾压死亡，造成机械伤害事故。

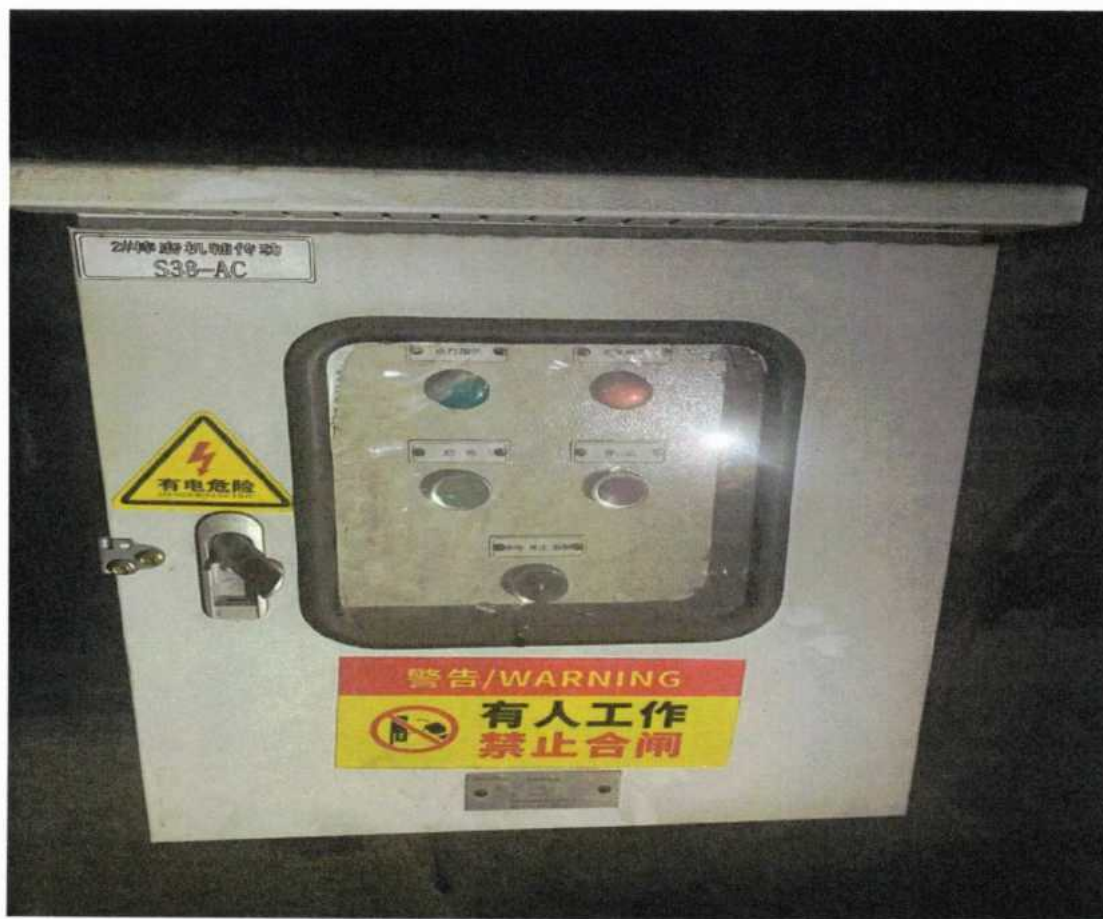
图片 2：2#棒磨机控制台

#### 2、涉事机器控制台（见图片 2）

(4) 现场应急处置存在重大缺陷。①现场 2#磨机主传控制箱标识不规范，2#棒磨机现场控制箱外面有手写标记，但可视防柜门开启后，在操作面板上无明确标识。操作面板上有两组操作按钮，一组在用，另外一组没用，无明确标识，存在紧急情况下极易造成无效操作，造成安全或生产事故。②现场 2#磨机操作箱面板指示灯显示异常隐患（设备停机但运行指示灯亮，应为虚电压干扰）未能及时处理，不利于操作监控。③现场 2#磨机主传操作箱无紧急停机按钮（方案设计有，变频器供货厂家未带），存在重大安全缺陷，遇到紧急情况不能快速直接切断电源，在第一时间紧急停机。
