## 南雄雄州街道天悦湾小区“8·4”高处坠落事故调查报告

时间：2025-10-13 17:19:28 来源：南雄市应急管理局

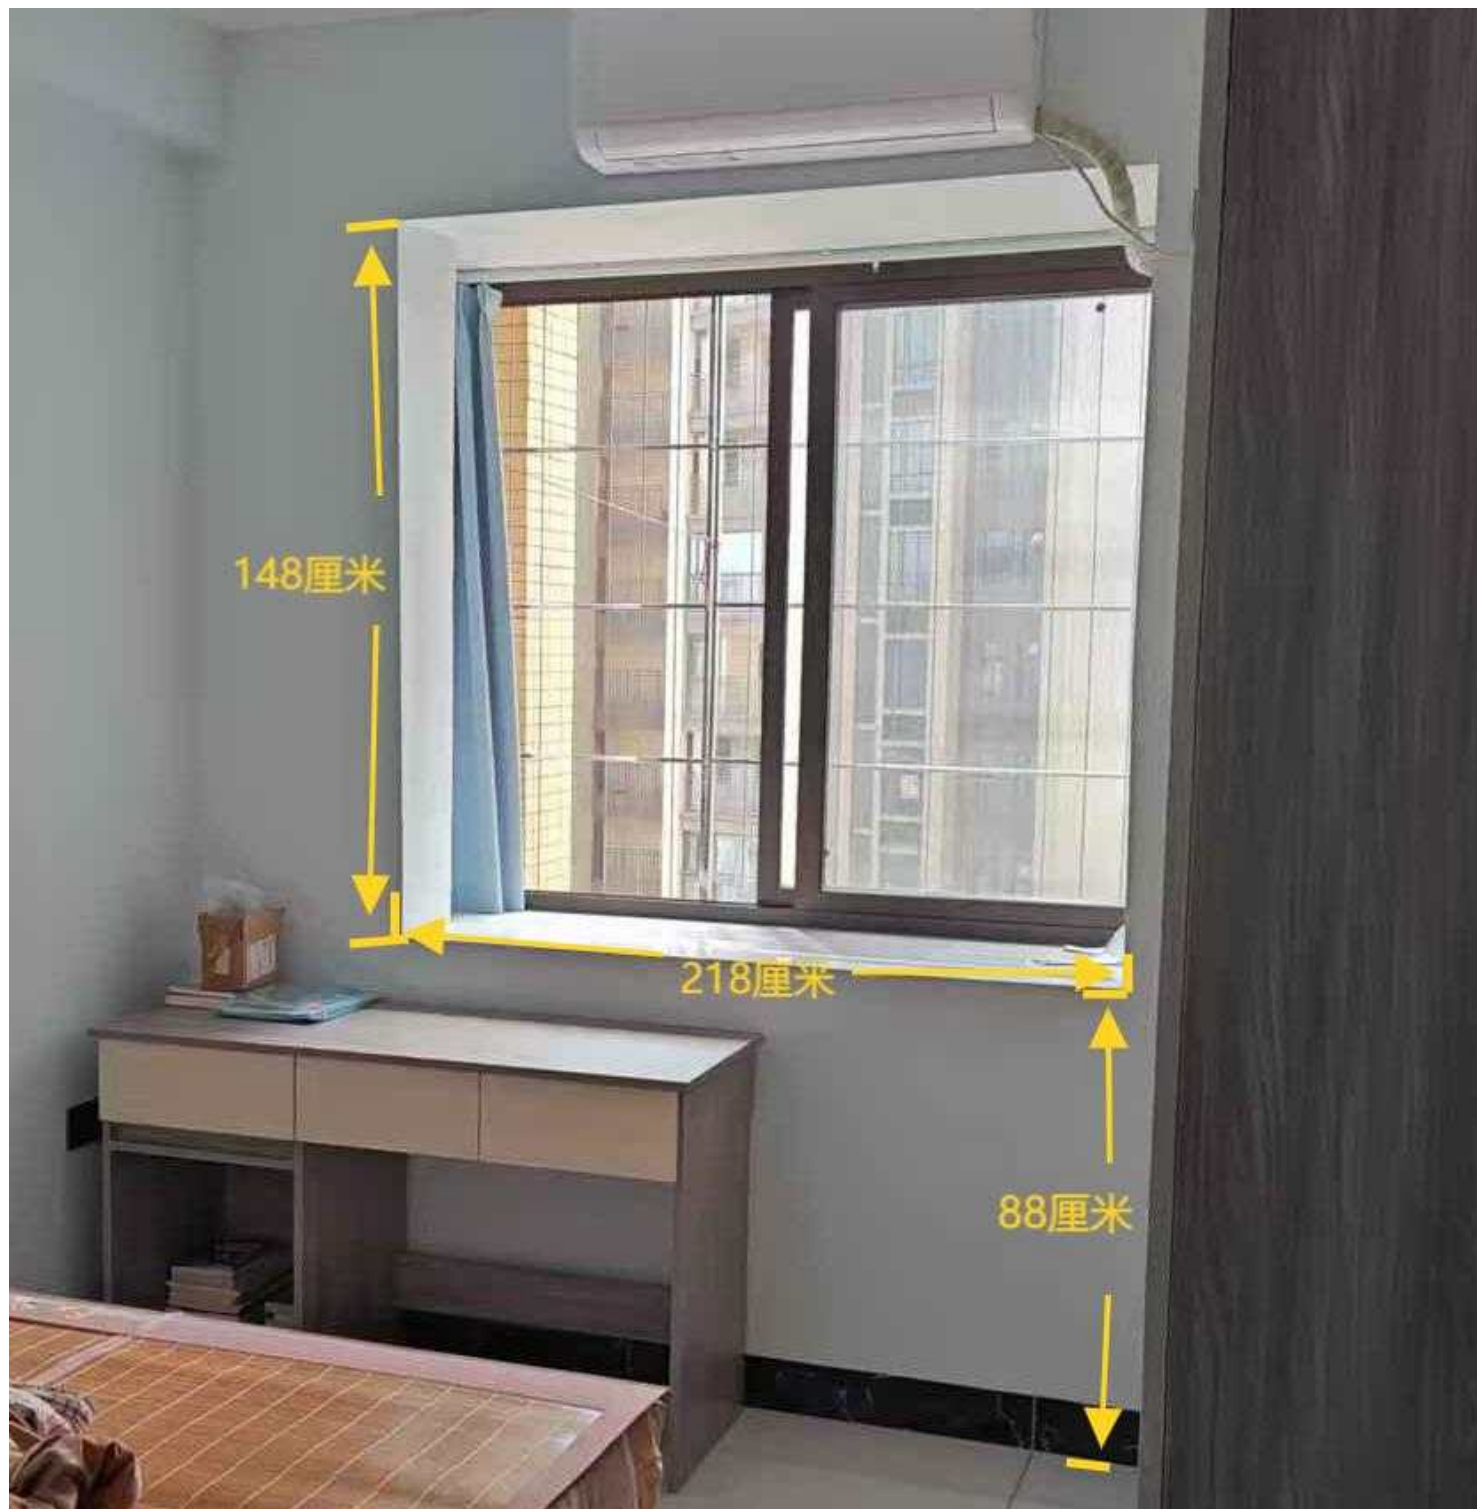
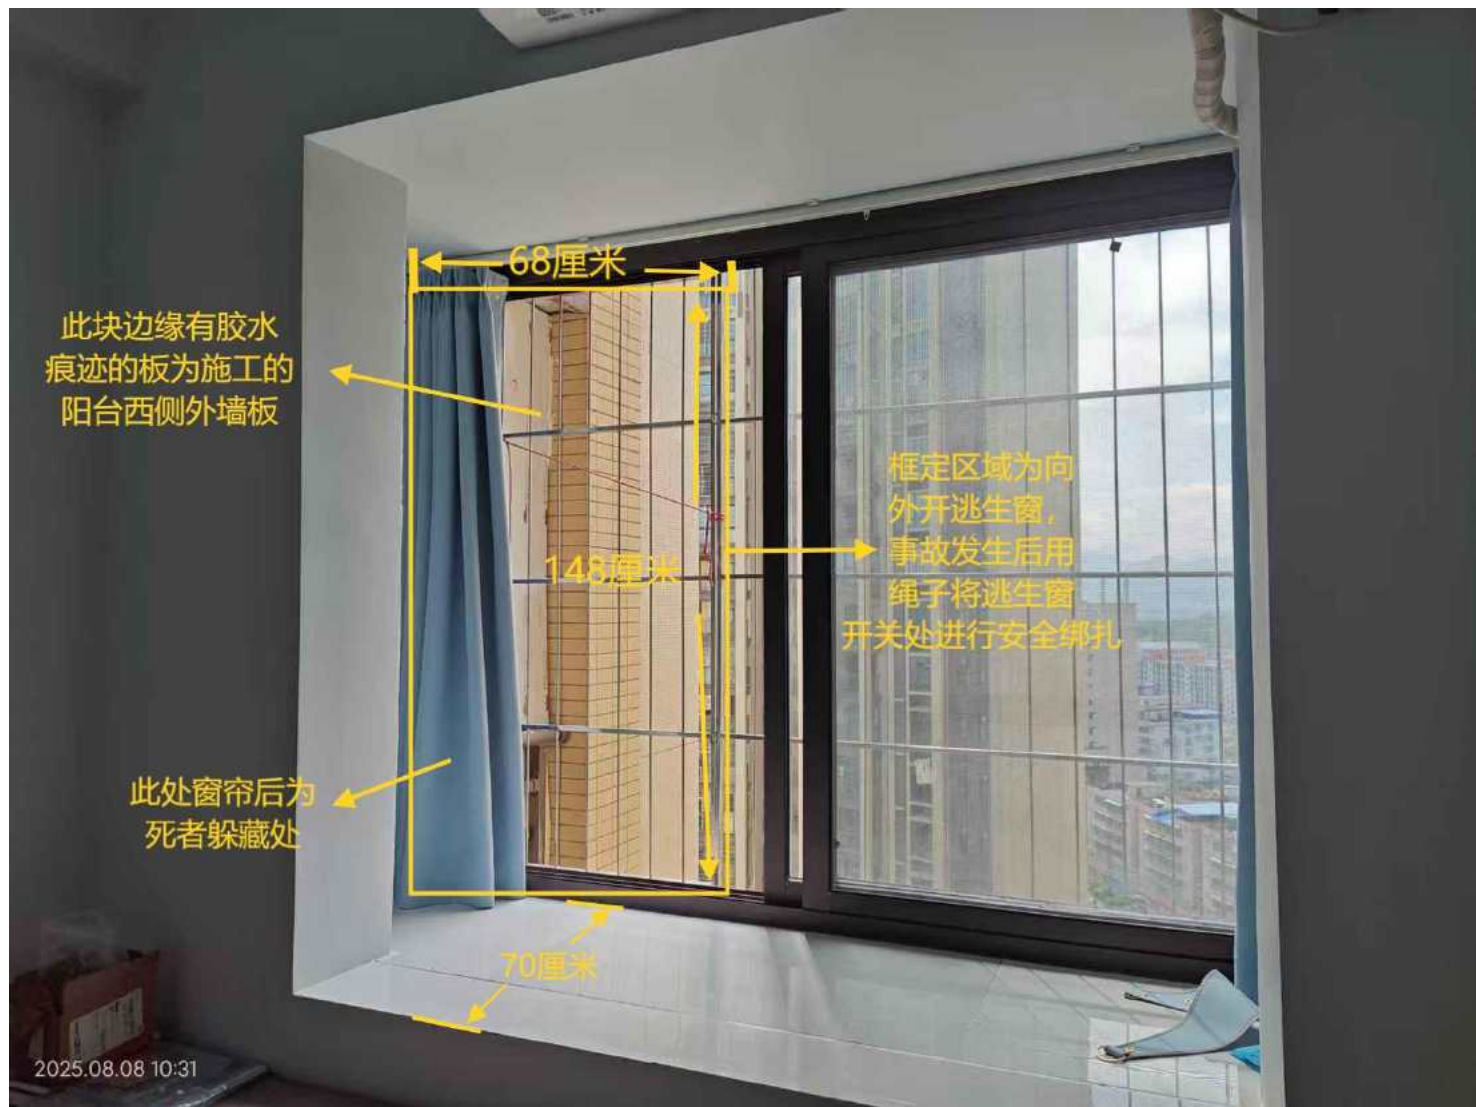
在装修西南卧窗户时，业主李\*甲根据谢\*\*的建议对装修西南卧窗户进行设计更改，具体施工时，原来窗户被拆除，由谢\*\*要求王\*\*将新玻璃推拉窗向外推移后安装，使得原来玻璃窗外的户外窗台纳入户内窗台，形成一个高88厘米、纵深70厘米的户内窗台，并在玻璃窗外安装了防盗网，防盗网上安装了一扇向外开的长148厘米、宽68厘米的长方形逃生窗，在逃生窗安装完成后，安装工人用绑扎绳将逃生窗开关处进行了安全绑扎。

死者张\*\*不满8周岁，是无民事行为能力人，在捉迷藏过程中，由于年龄尚小，认知和自我保护能力极低，不能正确判断周边不安全因素，倚靠未闭锁紧固的逃生窗，导致其本人高处意外坠亡。

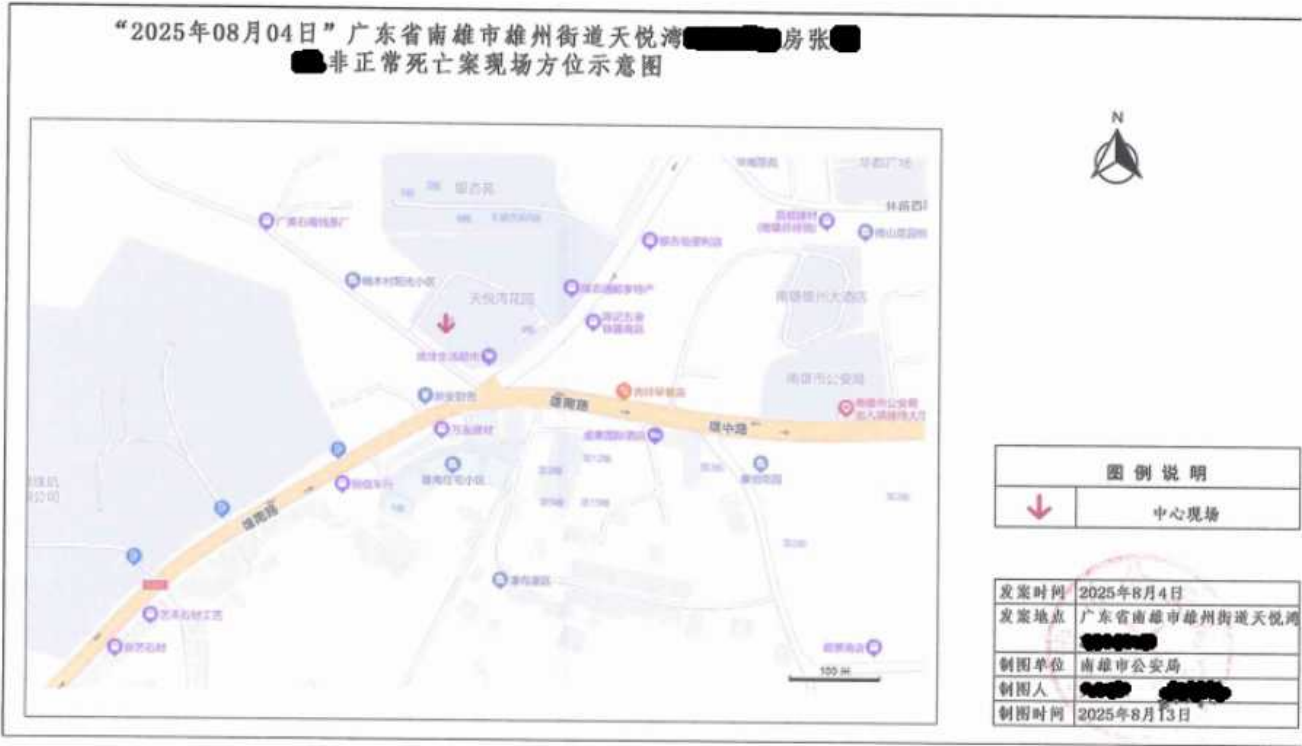
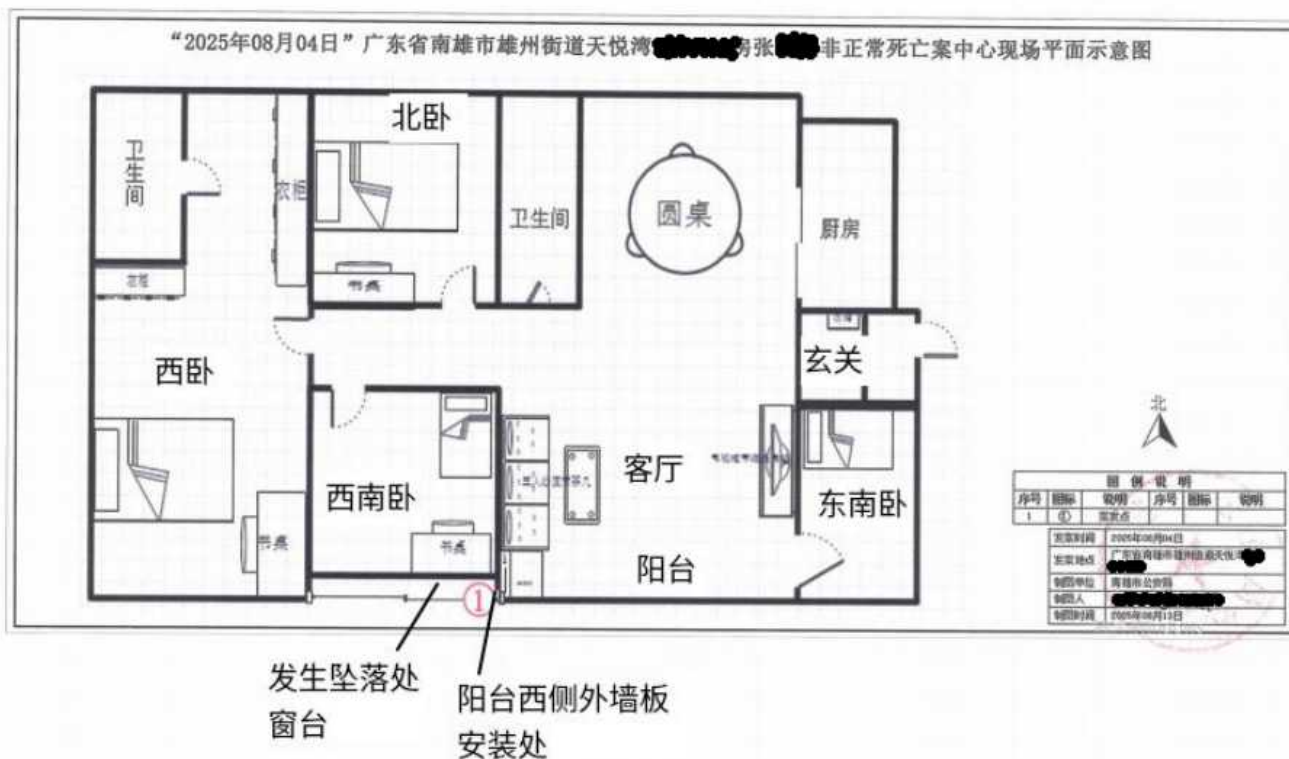
某住宅。该房坐西朝东，入门为玄关，通过玄关为客厅，客厅东北侧有一门通往厨房，客厅北侧有一圆桌，客厅南侧自西向东依次有一洗衣机、带茶几的沙发和带液晶电视的电视柜，客厅东南侧有一扇门，进入为东南卧，东南卧北侧有一张床。客厅西侧有一走廊，走廊北侧有两扇门，自东向西依次为卫生间和北卧。走廊西侧有一扇门通往西卧，走廊南侧有一门通往西南卧。进入北卧，北卧西侧有一张床，西南侧有一张桌子。进入西卧，西卧西南侧有一张床，东南侧有一张桌子，东北侧和西侧各有一个衣柜，西卧北侧有一走廊，该走廊西侧有一门连接西卧卫生间。进入西南卧，西南卧东侧有一张床，东南侧有一张书桌，书桌前有一窗台，窗台前有一推拉窗，推拉窗后有一防盗网，防盗网上有一红色尼龙绳。西南卧正下方为一草坪，草坪上有一灌木丛，灌木丛有一明显坑坳处，有断掉的灌木丛树枝，有人员坠落的痕迹。
