钟山大湾 2×660MW（CFB）煤电项目  
“11·27”一般高处坠落事故调查报告

六盘水市钟山区人民政府事故调查组

2026 年 3 月 26 日

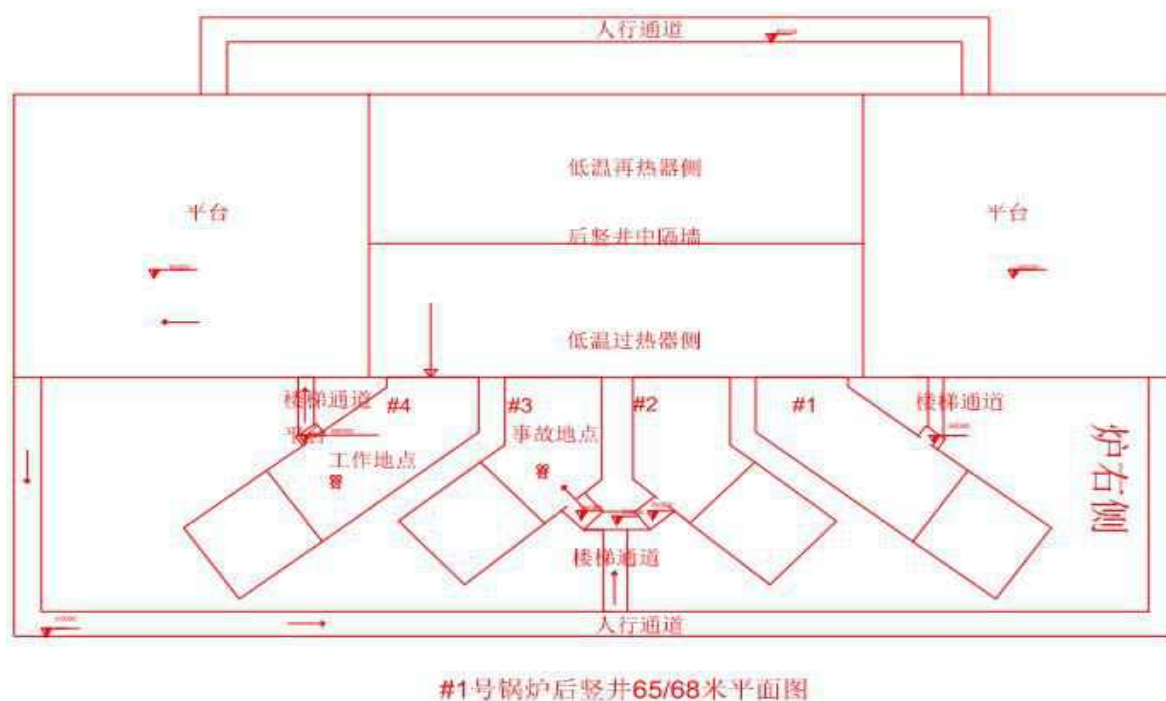
事故现场示意图 1

2025 年 11 月 27 日 9 时，郭某某施工队班组长杜某某组织工人郭某某、胡某某、阳某、马某某、董某某、杨某某等 8 人拆除清理 1 号锅炉 4#旋风分离器汽冷烟道内脚手架材料，安排郭某某、胡某某、阳某 3 人清理 4#旋风分离器汽冷烟道内的脚手架，马某某、杨某某等 5 人在人孔门外传递材料。

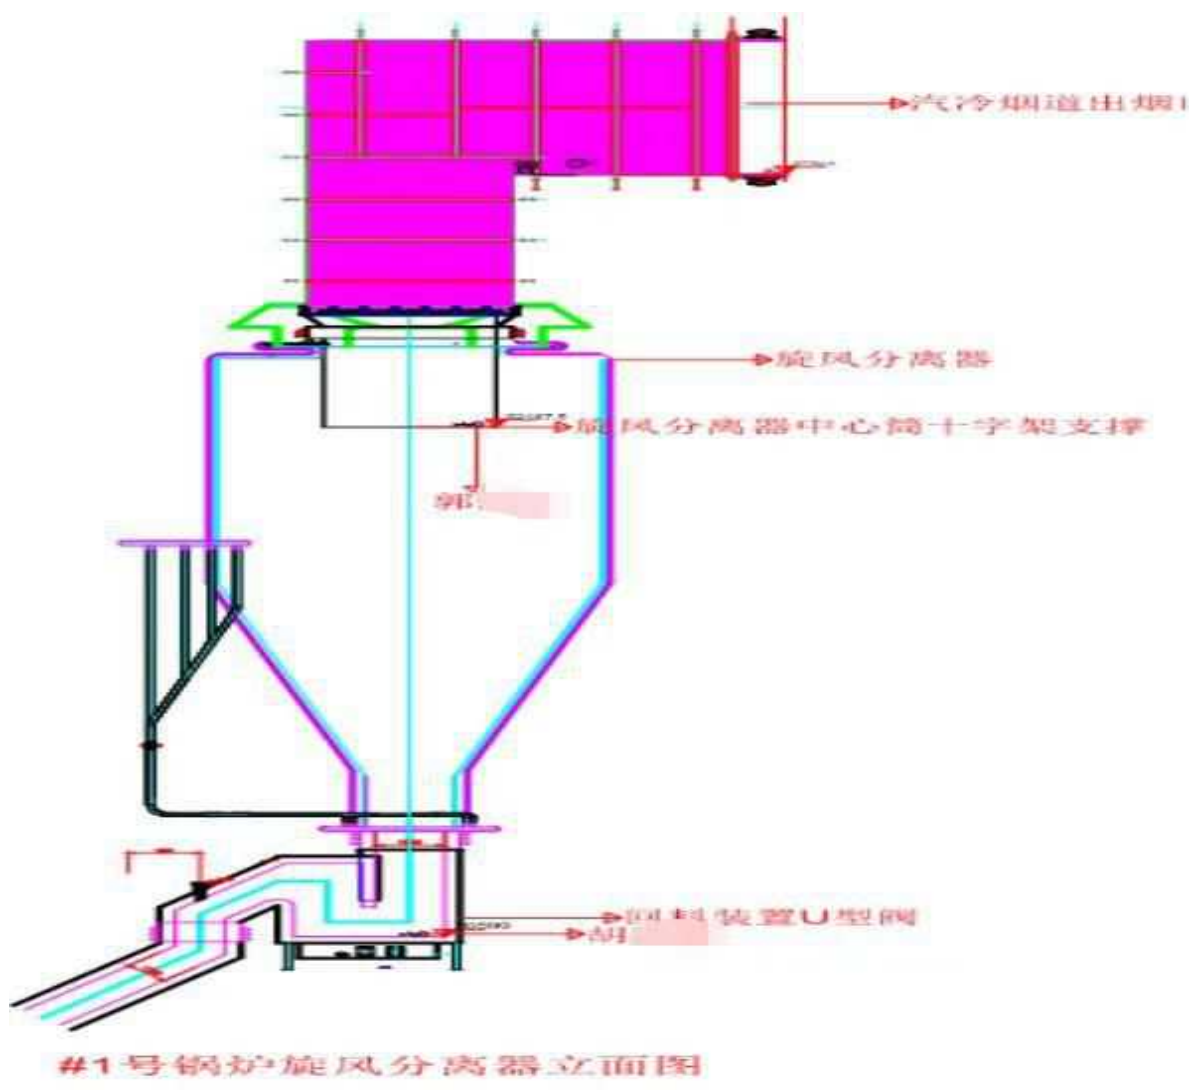
事故现场示意图 2

10 时 20 分，马某某发现汽冷烟道内脚手架清理传递工作暂停，询问胡某某停止工作原因，胡某某答复“郭某某往 3#旋风分离器方向走了，可能是上厕所”。

10 时 42 分，宜兴金刚公司项目施工负责人唐某某在 1 号锅炉 3#旋风分离器下方回料阀处发现一个安全帽，上方有血液往下滴落，立即电话询问杜某某其班组作业情况；杜某某电话向作业现场

10 时 45 分许，胡某某在 3#气冷烟道寻找过程中坠落到 3#旋风分离器回料装置 U 型阀处。杜某某自下往上寻找郭某某途中发现处于昏迷状态的胡某某，立即电话报告郭某某，请求组织施救。

11 时 11 分，马某某和其他工友把胡某某送至厂区门口，并拨打 120 急救电话。救援胡某某的同时，郭某某和杜某某继续往上寻找郭某某，在 3#旋风分离器中心筒十字架支撑梁上找到处于昏迷状态的郭某某，立即组织人员开展救援。

现场作业人员擅自离岗，违规进入光照不足、无防护的非作业区域坠落，后续盲目搜救引发二次伤亡，导致事故发生。
