## 潼关县太洲矿业有限责任公司“11·7”一般透水事故调查报告

2025年11月7日4时30分许，潼关县太洲矿业有限责任公司蒿岔峪PD68副井主巷斜井500米1#平巷158米处，在爆破作业过程中发生透水事故，造成井下11名工人遇险，其中9人安全升井，2人遇难，直接经济损失431.5万元。

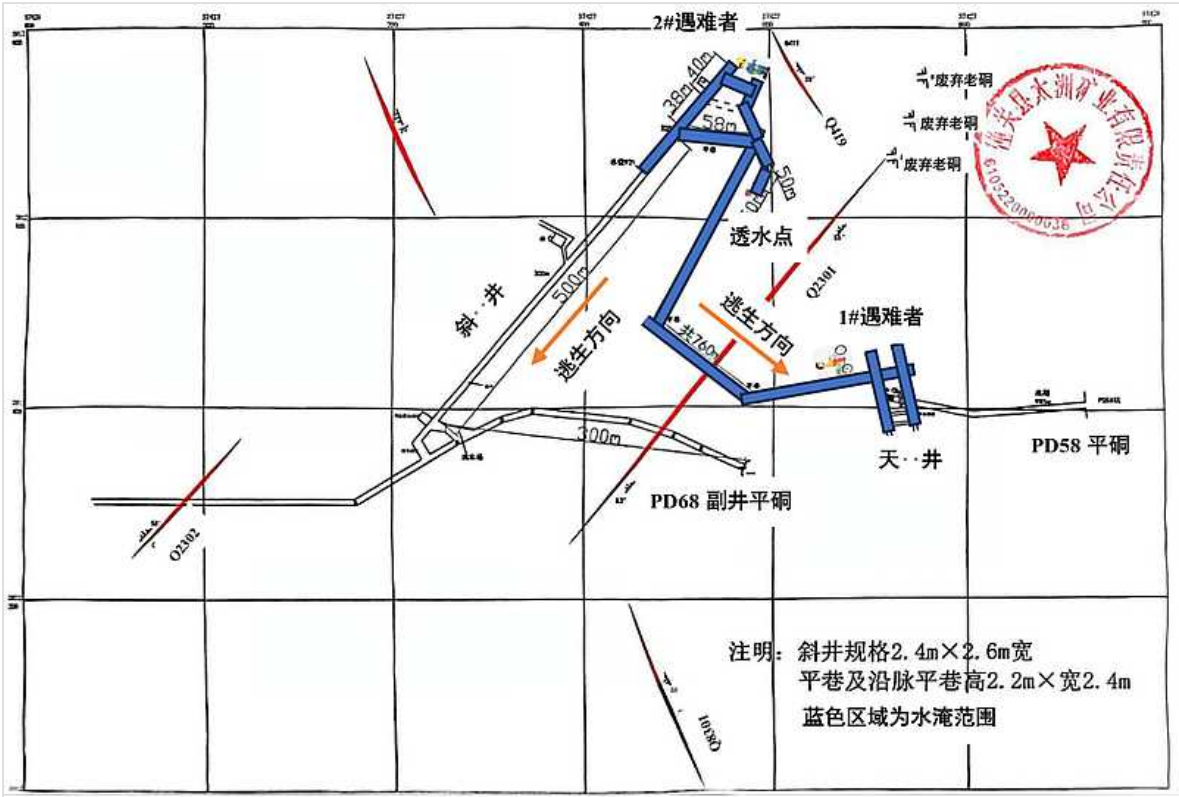
图2 透水后遇难人员分布示意图

朱纯星（死者）、李叶坤2人用YT-28风钻沿巷道正前方和左右帮各开凿1个探水孔（孔深6m，孔径 $\varnothing 42$ ），开展探放水作业。11月7日4时30分许，2人打完爆破钻孔并完成炸药和雷管安装工作，于斜井500米1#平巷158米处实施启爆。起爆后不到1分钟，作业现场断电，同时强大水气流冲击波将巷道左帮站立的李叶坤冲出4m倒在斜坡道上方，将背向来水方向的朱纯星（死者）冲到斜坡底后失联。岳立红（死者）驾驶三轮车向斜坡道溜眼处运渣时，被透水急流冲倒失联。

至此，井下仅剩朱纯星（死者）和岳立红（死者）2人被强大水流冲走失联。
