# 观山湖区长岭街道金融城“8·16” 一般触电事故调查报告

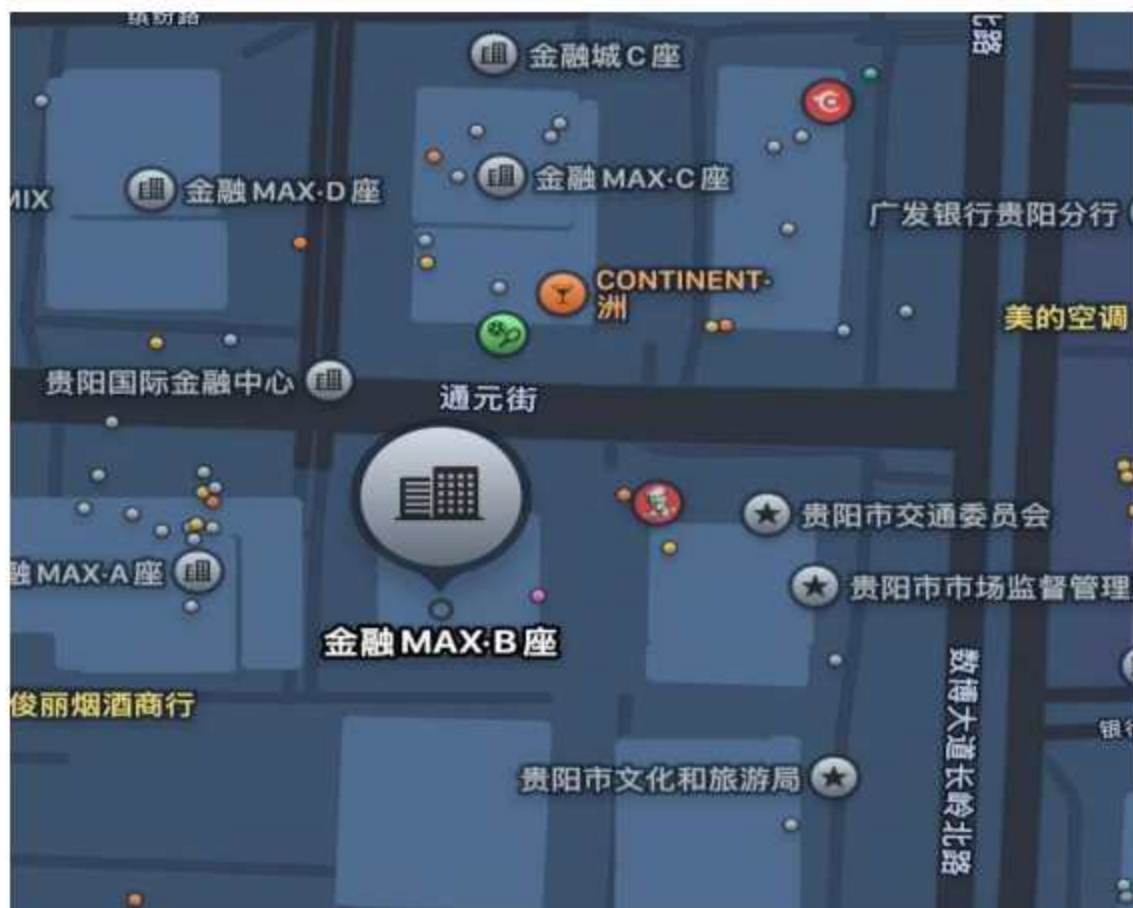
(现场定位图)

事故发生地点位于观山湖区长岭街道金融城MAX-B座5楼吊顶上。

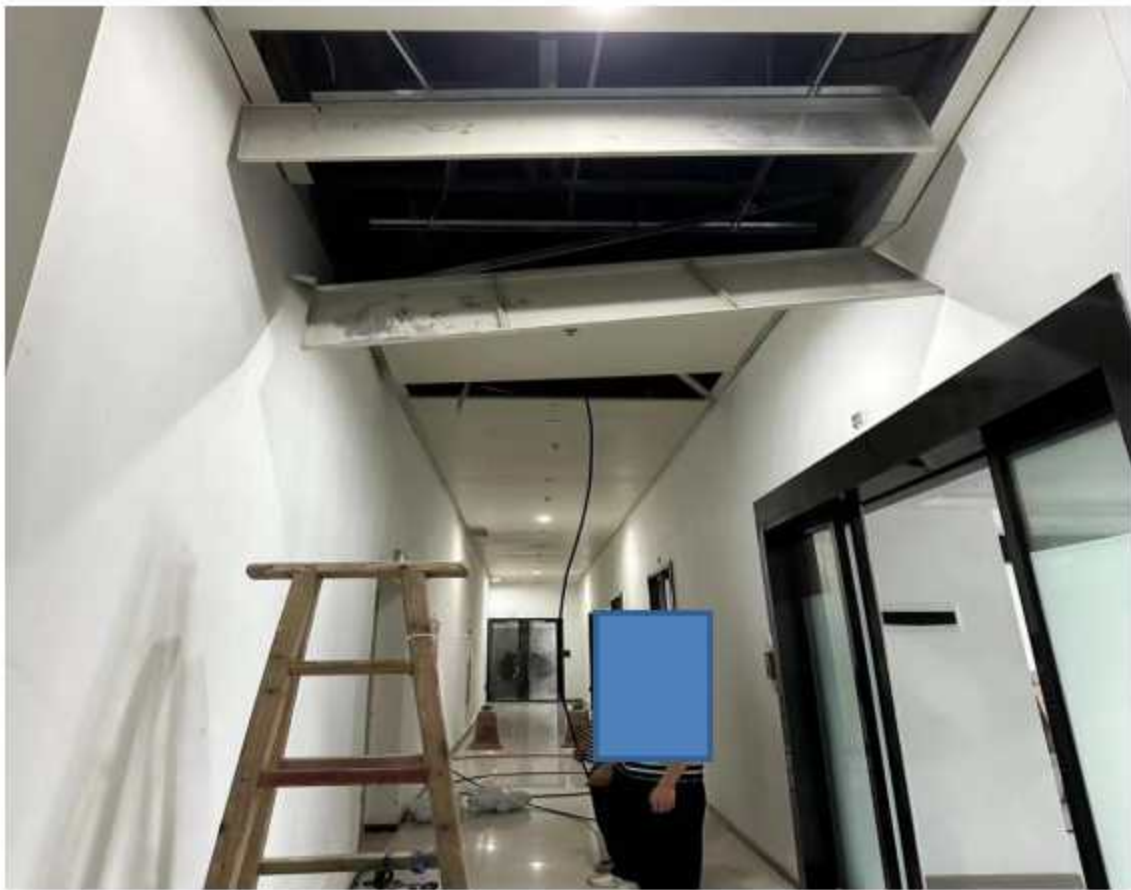
(现场图)

王\*刊本人在吊顶上检修口作业时，自身移动和拖动光纤过程中损坏吊顶上照明线路，照明线与金属吊顶接通造成金属吊顶板上的王\*刊触电是导致事故的直接原因。

**3. 贵州云筑工程有限公司**，要加强对作业现场的日常安全管理，并认真做好安全隐患排查治理，对查出的安全隐患问题要认真落实整改及时消除。要加强对公司从业人员的安全教育培训及考核，考核合格后方可上岗，从而提高从业人员的安全意识及事故防范能力。
