# 仙桃市应急管理局

## 仙桃市湖北光大新材料股份有限公司综合办公楼建设项目“5·24”一般高处坠落事故调查报告

## 湖北光大新材料股份有限公司综合办公楼建设项目“5·24”一般高处坠落事故调查报告

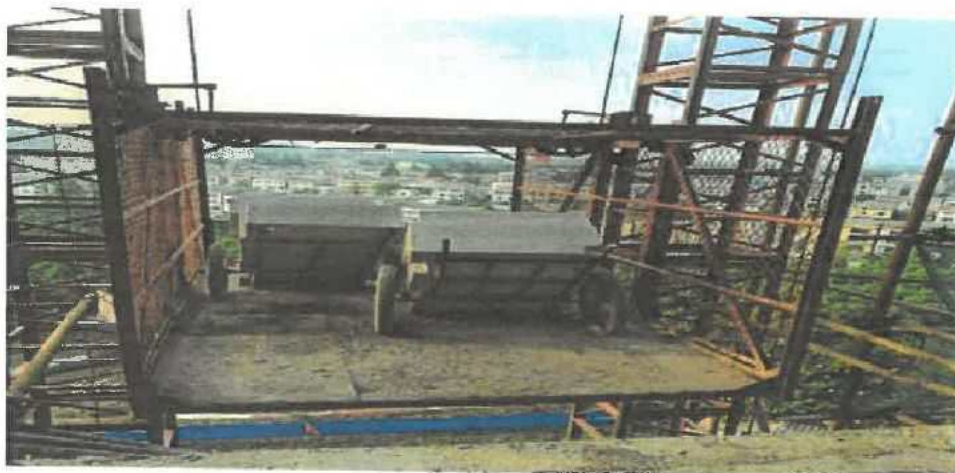
事故现场位于湖北光大新材料股份有限公司综合办公楼建设项目 10 层物料提升机与墙体连接处，现场均未设置临边安全防护设施。事发现场不符合建筑施工现场相关技术规范要求<sup>①②</sup>。

图 1：事故现场物料提升机与主体结构之间防护图片

2023年5月24日下午14时30分许，汪先华与吴振华、熊革等9人在5楼砌墙，张培胜用炮车将砌块砖从1楼地面通过物料提升机运至10层，供瓦工砌墙。14时50分许，张培胜在搬运砌块过程中发现10层物料提升机与墙体连接的右侧横向受力钢管变形，影响砌块砖搬运，在未采取任何安全防护措施的情况下更换钢管，在更换过程中，失足从10层物料提升机与墙体连接处坠落。

砌块砖搬运工张培胜（死者）在未采取任何安全防护措施、不具备相应资质的情况下，擅自更换第 10 层物料提升机与墙体连接的右侧横向受力变形钢管，不慎坠落。

技术规范》相关要求搭设，平台面应满铺脚手板并牢固固定”；

②：《龙门架及井架物料提升机安全技术规范》（JGJ88-2010）第 6.2.2 条“停层平台的搭设应符合现行行业标准《建筑施工扣件式钢管脚手架安全技术规范》JGJ130 及其他相关标准的规定，并能承受  $3\text{kN/m}^2$  的荷载”，物料提升机与主体结构之间应搭设停层平台，并满铺脚手板以防高空坠落等事故。

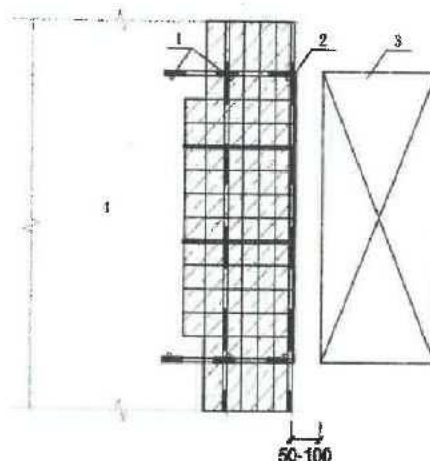
注：1- $\Phi 48.3 \times 3.6$ mm 钢管 2-防护门 3-吊笼 4-建筑模板面

图 2：物料提升机与楼层出入口防护平面图
