## 宝坻经济开发区金鼎富隆（天津）胶辊有限公司“1·28”一般机械伤害事故调查报告

来源：宝坻区应急管理局 发布时间：2026-04-10 11:05

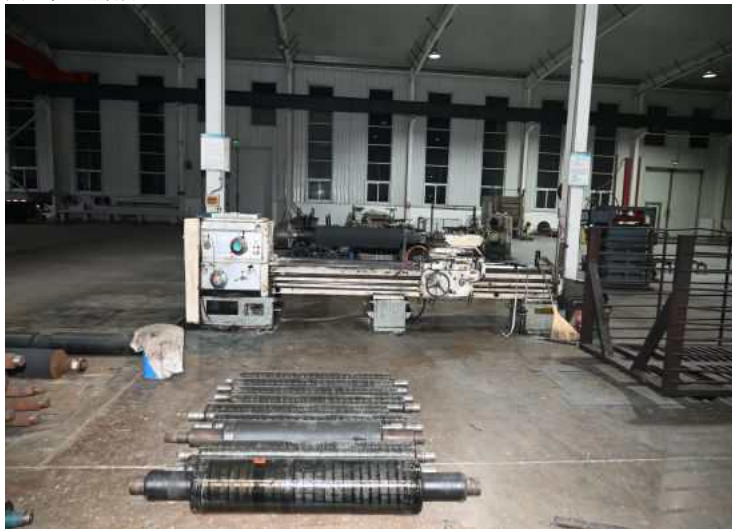
事故现场位于天津市宝坻经济开发区金鼎富隆（天津）胶辊有限公司车间，车间内南侧位置有一台普通车床，车床上端架有一根长1.6m、距地1.25m的胶辊，辊身（胶辊中间部位）长1m、直径25cm，辊颈（胶辊两侧部位）长23cm、直径12cm，胶辊南侧辊颈上挂有一根长1.5m、宽3cm的长条砂纸，车床设置转速为240r/min。在砂条的东侧车床上有一只破损的线手套，在车床的西侧地面放有大量尺寸不一的胶辊。

图1 车床整体图（从西往东拍）

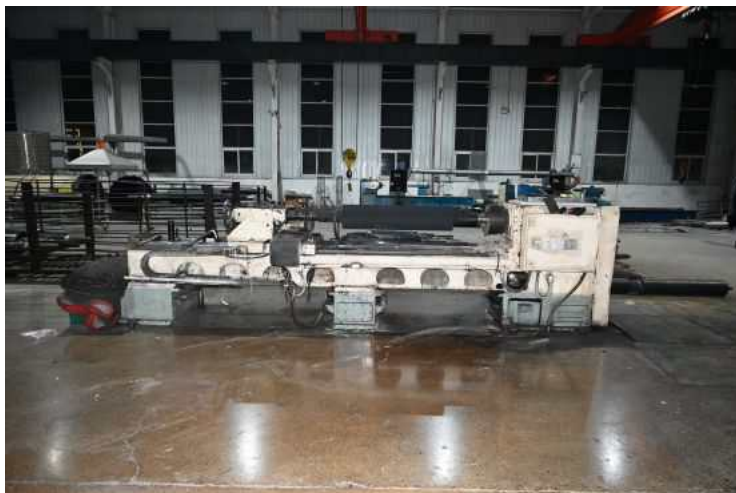
图2 车床整体图（从东往西拍）

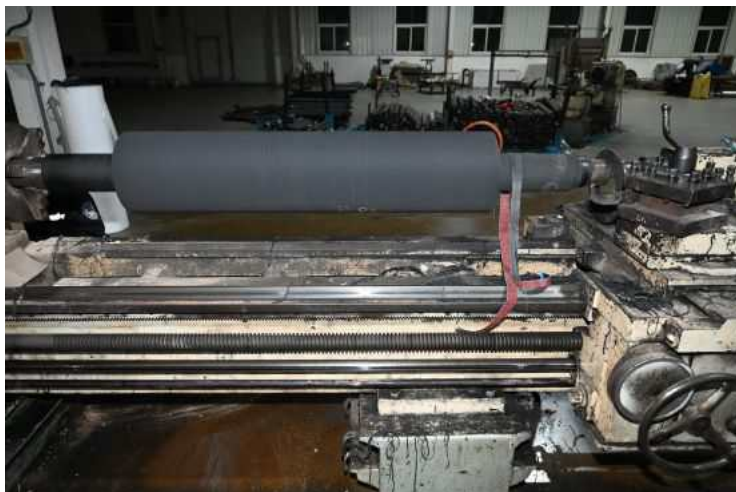
图3 胶辊和砂纸图

经现场勘验、调查询问和综合分析，事故调查组认定：在车床启动的状态下，作业人员违规佩戴手套，手持砂纸对辊颈进行打磨作业时，左手臂随砂纸卷入快速转动的胶辊，造成机械伤害，是事故发生的直接原因。

要深刻吸取事故教训，切实落实企业安全生产主体责任。一要全方位、全过程辨识安全风险，采取措施对辨识的安全风险进行有效管控；二要建立健全安全生产规章制度和操作规程，教育督促从业人员严格执行；三要加大对作业现场的安全检查力度，认真落实生产安全事故隐患排查治理制度，杜绝此类事故再次发生。
