## 陆丰市“3·08”一般道路交通事故调查报告

# 陆丰市“3·08”一般道路交通事故调查报告

2023年3月8日，324国道664KM+610M（汕尾普宁华美实验学校路口）路段发生一起校车碰撞摩托车的道路交通事故，造成1人死亡，直接经济损失约82.8万元。

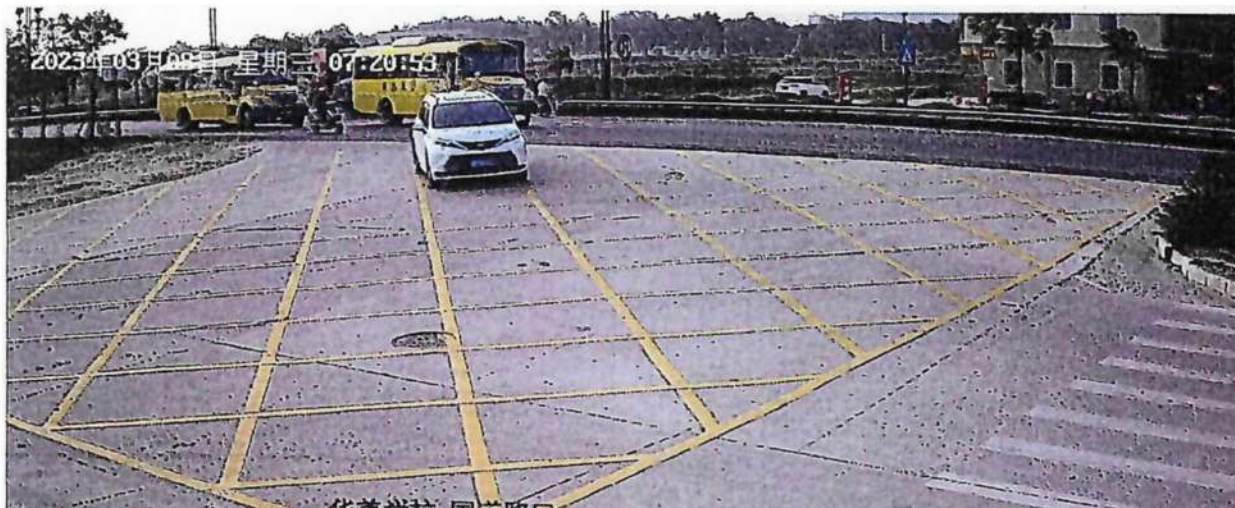
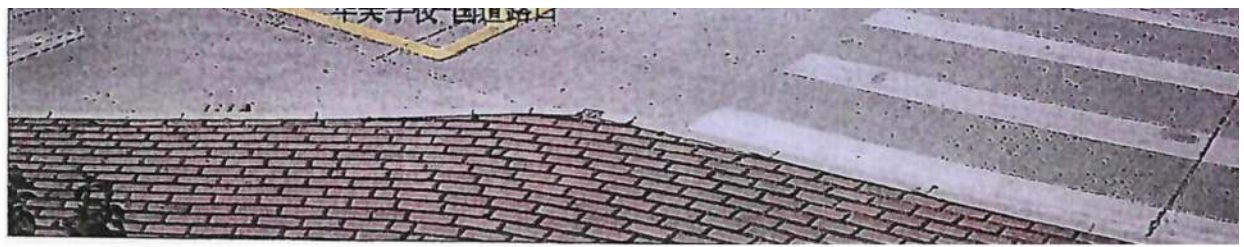
图 1-1 监控视频截图

2023年3月8日07时26分许，汕尾市普宁华美学校校车司机沈\*平驾驶粤N87230号大型专用校车沿国道G324线陆丰城路段由东往西行驶，途经国道G324线664KM+610M(华美学东入口)路段，超越同向车辆并右转弯进入该路口时与同向由

驾驶的粤NJ6992号二轮电动车发生碰撞，造成林\*受伤及车辆损坏的交通事故。林\*经抢救无效死亡。（见图1-1至图1-4）

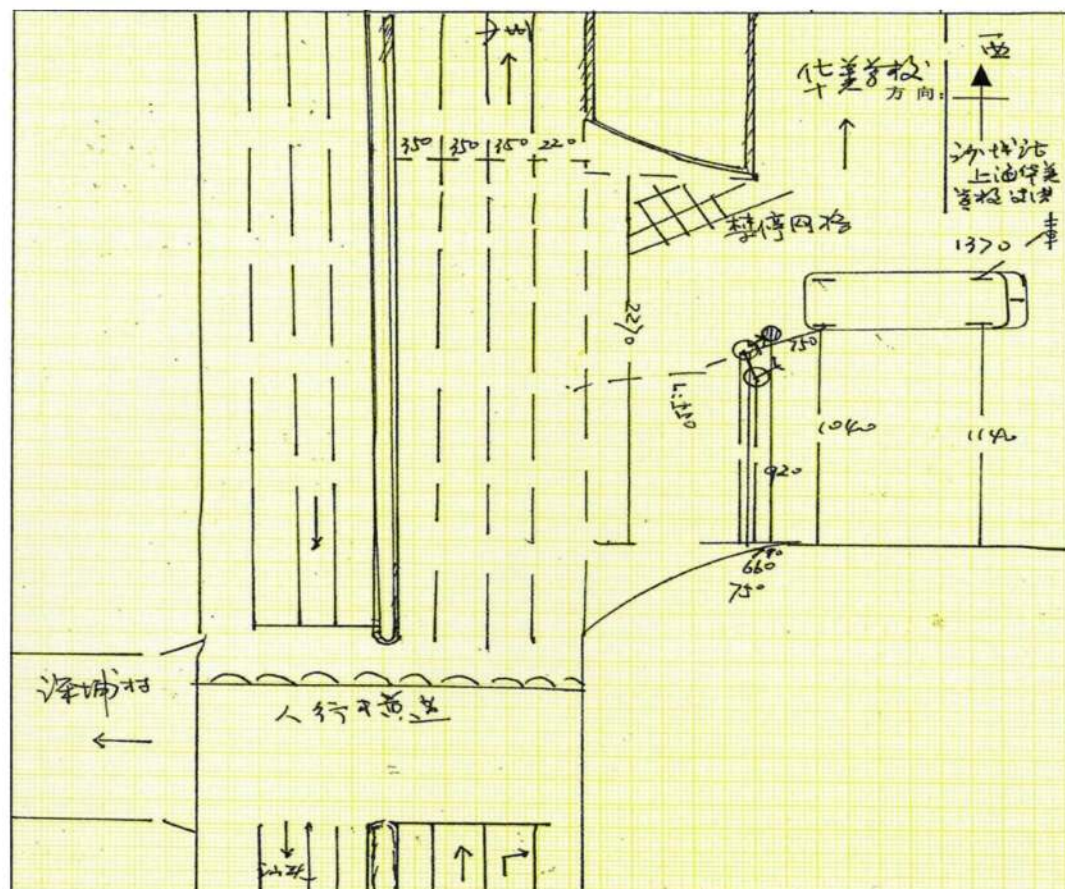
图 2 事故现场示意图

现场位于国道 G324 线陆丰绕城 664KM+610M 路段(汕尾普华美实验学校路口)，道路东西走向，东往汕头方向，西往广方向，北侧为华美学校校区，南侧为田地；道路双向各划设三机动车道以及一条机动车与非机动车混合车道，机动车道宽 3 米，混合车道宽 2.6 米；道路中间有铁质栏杆隔离，路面材料沥青，路表干燥，道路视线良好。事故点路中间位置为隔离栏口。事故地点往东 100 米处有限速 20 标志、往东 200 米处有速 40 标志，事故地点往东约 50 米处有“T”型路口标志，往约 100 米处有一“十”字路口标志，在 610 米处有一禁止车辆掉头标志。双向车道均划有直行标线，道路右侧路口处划设黄色停网格线，左侧路口往东海街道深埔村方向。（见图 2、图 3）

（二）开展隐患整治，防范事故风险。交通部门、交警部门要分析 2021 年、2023 年发生在国道 G324 线陆丰绕城路段（尾普宁华美实验学校路口）两次校车交通事故的特点，组织人对事故路段进行风险隐患排查，对存在的安全隐患要及时采取有效措施进行整治，对标志标线、警示标志、交通信号灯等安全设施进行完善，防范和遏制类似事故再次发生。
