# 秦皇岛奥特维智远设备有限公司

## “9·28”一般机械伤害事故调查报告

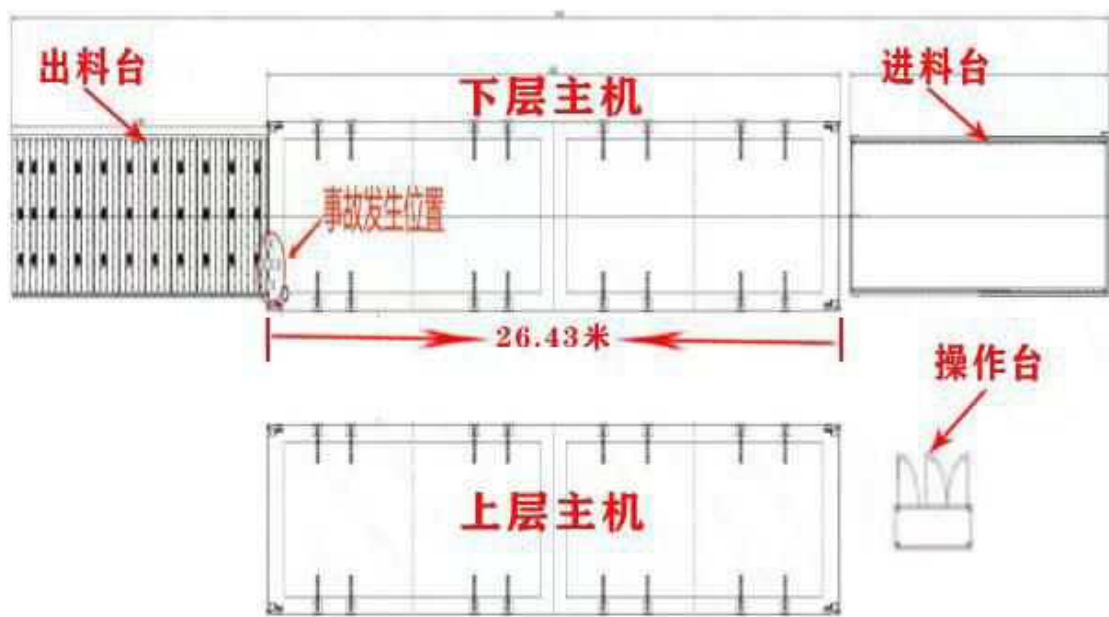
事故现场图

位于层压机下层主机和出料台之间作业的情况下启动设备，层压机的主机拉杆由下向上发生转动将邱某亮向上卷起并挤压在主机拉杆和顶部框架之间，导致事故发生。

事故现场位于秦皇岛经济技术开发区秦皇岛奥特维智远设备有限公司调试车间内。
