# 罗源飞竹罗源县飞竹碧国木材加工厂 “4·26”一般机械伤害事故调查报告

罗源县政府事故调查组

2026年7月6日

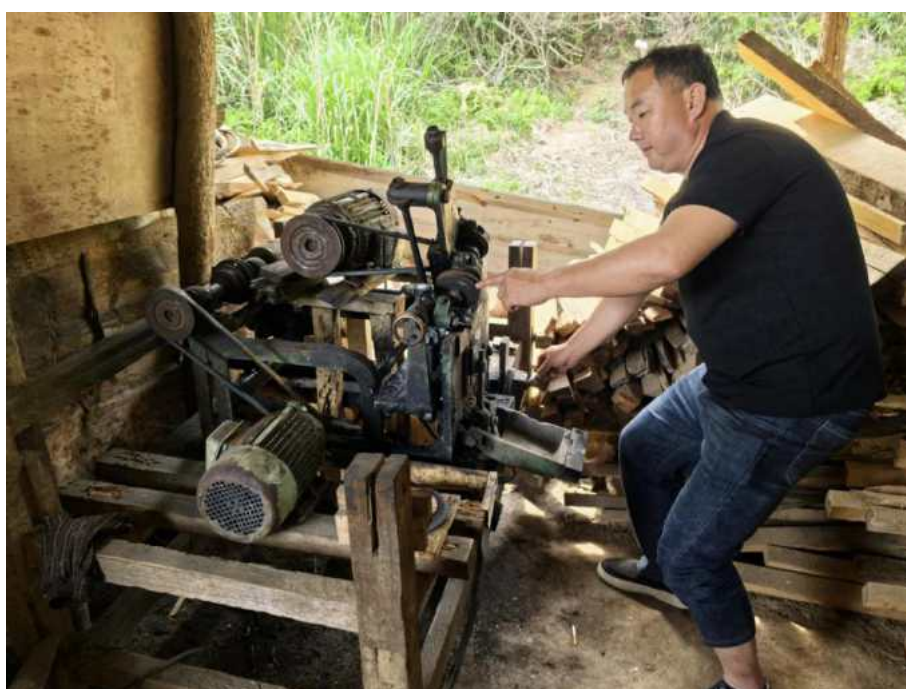
根据现场勘查、调查及综合研判，事故发生前，工人谢在香对罗源县飞竹碧国木材厂厂房端头西侧的磨具机进行改造，包括新安置一部电机、缩短传动路径、更换增大新电机上的传动盘等；4月26日8时许，谢在香使用改造的磨具机进行作业，期间打磨中的砂轮第一次断裂飞出，击穿机台正前方木质挡板；8时10分许，打磨中的砂轮再次断裂飞出，击中谢在香胸口，旁边的工人龙有来看看到后过去查看，随后跑出厂房找旁边工厂的员工联系碧国木材厂经营者雷细梯，雷细梯从办公室前往厂房查看并开展救援；8时16分许，雷细梯拨打120急救电话和官路下村常务副主任陈珍铃，8时37分许陈珍铃拨打110报警电话。

图1 厂房端头西侧磨具机的东北侧（事故发生位置）

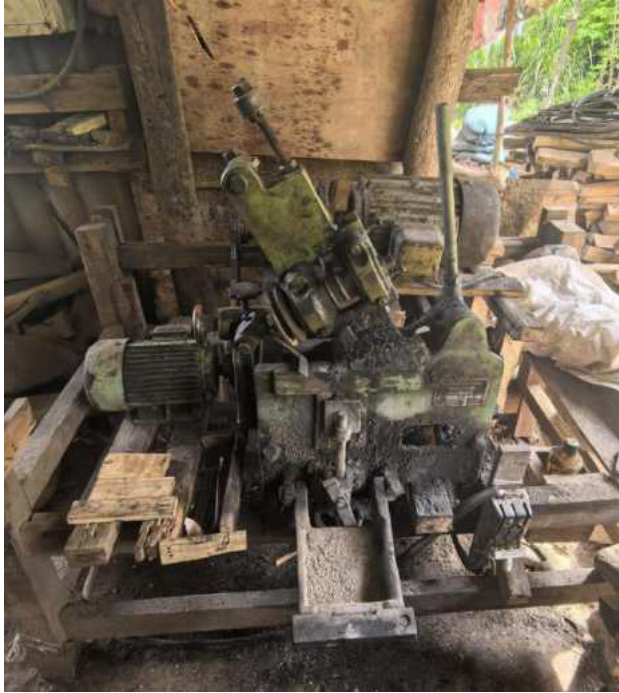
图 2 厂房端头西侧磨具机(正面)

事故发生地点位于罗源县飞竹镇罗源县飞竹碧国木材加工厂厂房内，厂房至西北走向，四面无墙体，有棚顶，长约 66 米，宽约 20 米。事故设备为磨具机，位于厂房端头西侧，机台上可见 2 台电机，电机外壳陈旧，其中 1 台安置在新制木架上，电机传动盘直径约 15 厘米，与电机连接处可见新焊痕迹，传动盘通过皮带斜拉传动轴右侧，传动轴左侧为砂飞轮夹紧装置。另 1 电机与事发电机外观一致，铭牌显示：电机功率 1.5kW，转速 1400r/min 等信息，传动盘直径约 8 厘米。机台附近可见未使用砂轮片，直径约 18 厘米。机台正前方挡板可见砂轮击穿的孔洞。事发白天，天气晴，自然光线正常。

（三）碧国木材厂应强化风险辨识和隐患排查。全面开展风险因素辨识工作，聚焦作业设备和流程，制定落实警示标识、物理防护、联锁装置等安全管控措施。全面开展隐患排查治理工作，推动全员排查整治风险隐患，提升员工安全意识。

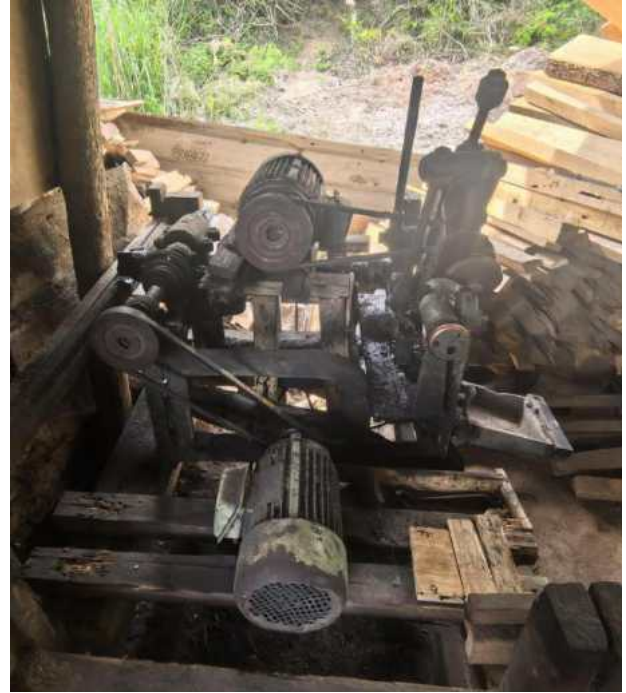
图 3 厂房端头西侧磨具机(侧面)
