## 山东清辰地质勘探有限公司“9·30”一般车辆伤害事故调查报告

2025年9月30日12时30分许，山东清辰地质勘探有限公司在搬运钻机过程中，发生1起车辆伤害事故，造成1人死亡，直接经济损失172万元。

事故调查组认定，山东清辰地质勘探有限公司“9·30”一般车辆伤害事故，是一起一般生产安全责任事故。

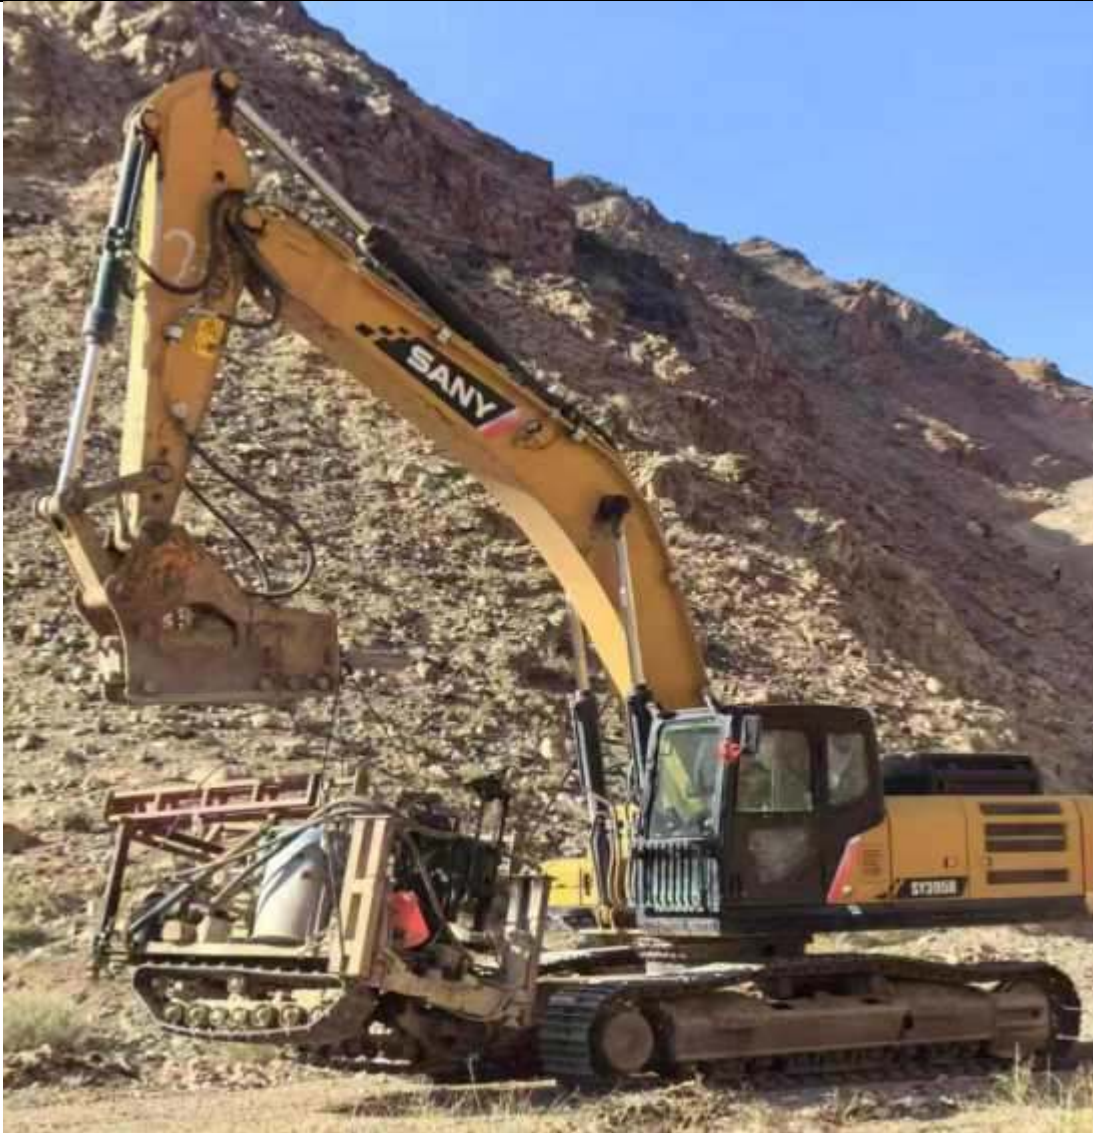
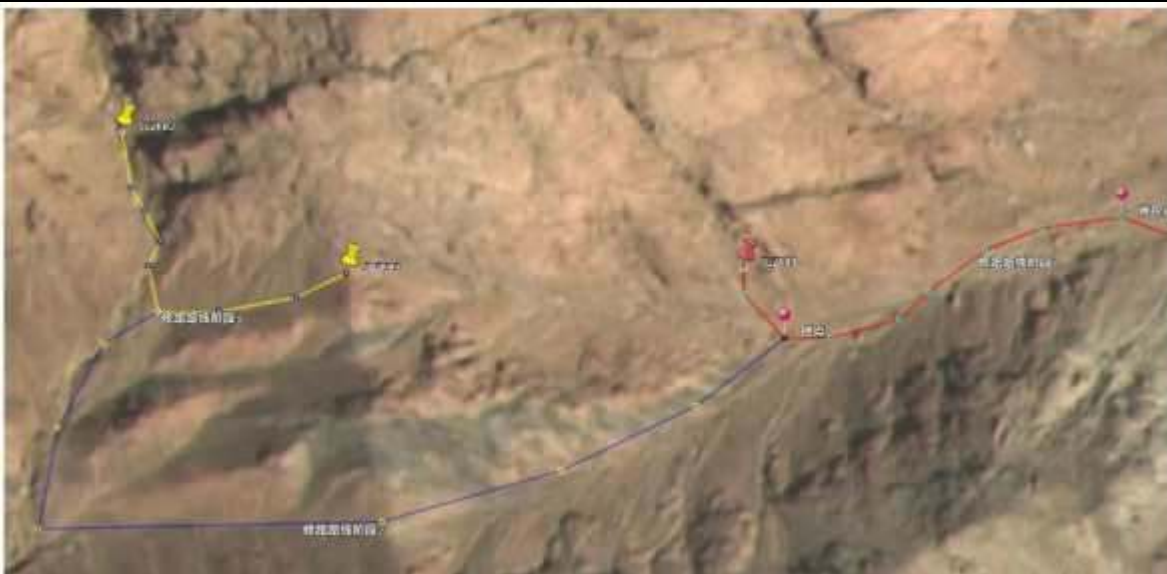
事故涉及挖掘机、钻机两台机械设备，均有产品合格证。

挖掘机，设备品牌：三一重工，产品型号：SY365H，功率162KW，机身颜色：黄色，整机尺寸：11.53×3.19×3.545m，总质量3.68t，出厂日期2018年11月23日。

钻机，设备型号：GJ 240—2S型钻机，外形尺寸：3.3×2.1×1.8m，钻机重量750kg。

涉事挖掘机、钻机

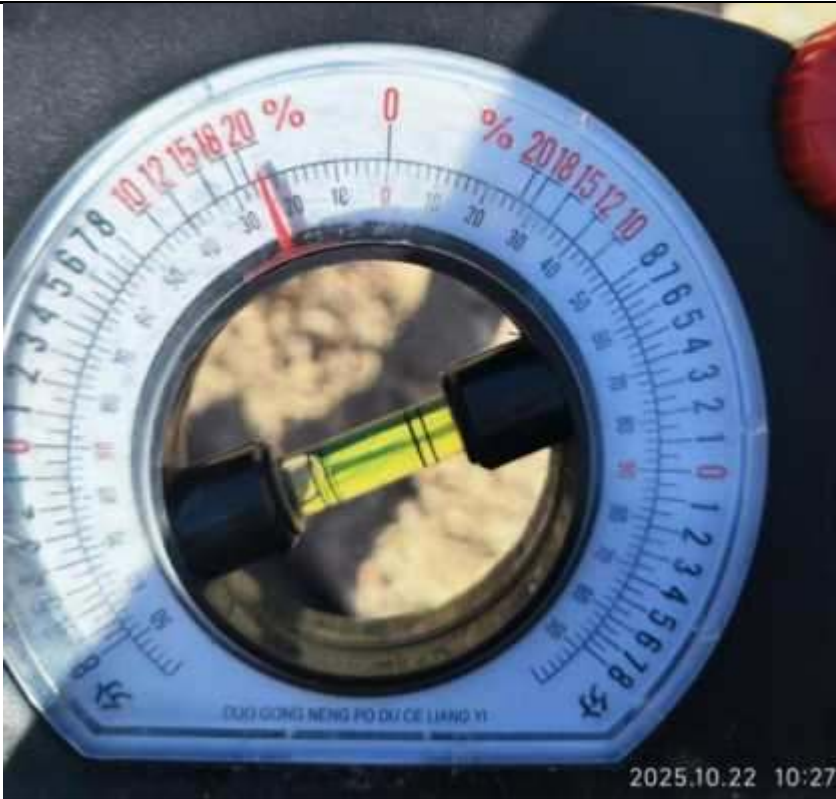
实测涉事道路坡度

1.事故现场不具备安全生产条件。一是钻机搬运过程未制定钻机搬运方案，现场作业人员无钻机搬运工作流程和操作规程可循。二是钻机搬运过程中无专人指挥，违反《地质勘探安全规程》（AQ2004-2005）第10.2.4 a）<sup>□</sup>的规定。三是事故发生位置坡度过大。现场实测坡度25°，不符合《地质勘探安全规程》（AQ2004-2005）第10.2.4 d）<sup>□</sup>禁止在坡度超过15°坡上整体迁移钻机的规定。

（一）山东清辰公司要深刻吸取事故教训，举一反三，认真落实《中华人民共和国安全生产法》《地质勘探安全规程》（AQ2004-2005）和其他相关法律法规的有关要求，强化和落实安全生产主体责任，建立健全并落实各项安全生产规章制度和安全操作规程，严格落实安全风险分级管控和事故隐患排查治理工作。进行钻探作业前要对作业场所进行风险辨识，并结合作业实际制定符合法律法规要求的施工作业方案，由主要负责人签批，对作业人员进行技术交底、安全交底、安全培训教育、风险告知，确保作业人员熟知作业场所风险，熟悉有关安全生产规章制度和安全操作规程，掌握本岗位的安全操作技能，了解事故应急处理措施，严防类似事故再次发生。
