# 台江瀛洲“6·12”一般高处坠落事故调查报告

经调查认定，台江瀛洲“6·12”高处坠落事故是一起一般生产安全责任事故。

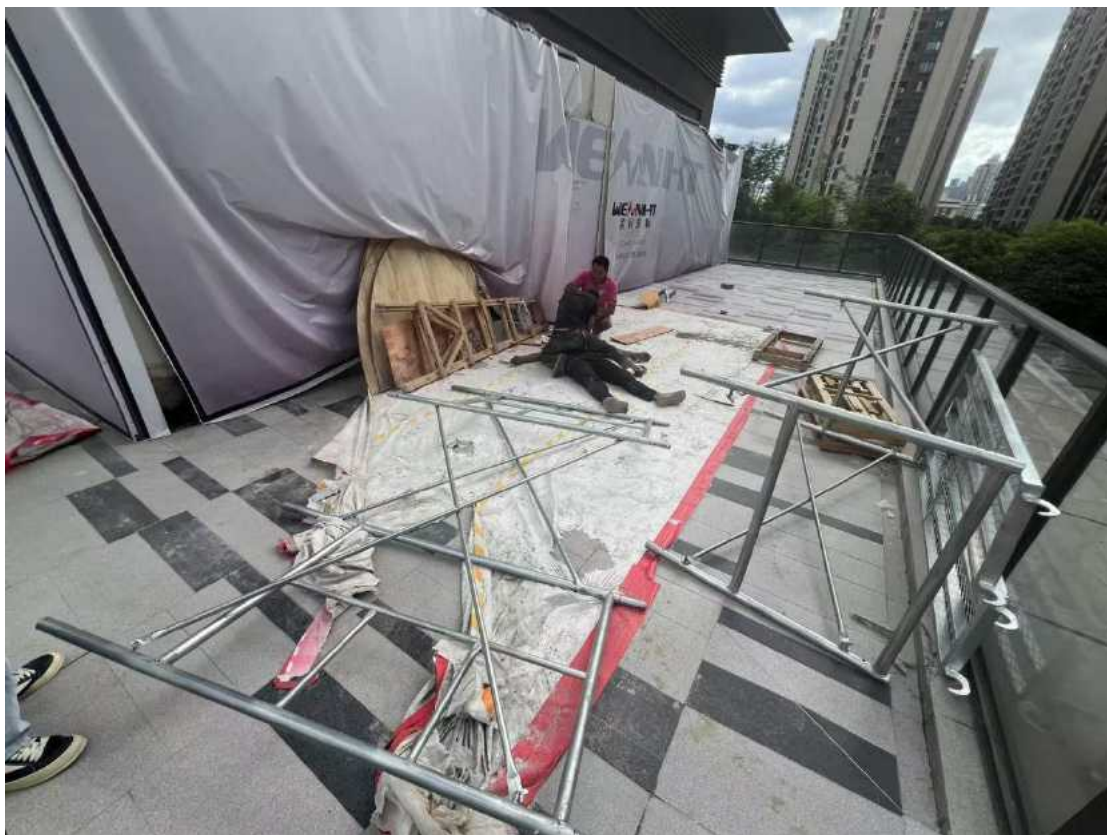
事故现场位于福州市台江区排尾路68号洋中里商业中心15栋三楼室外平台，高处作业梯子、脚手架未采取固定措施，傅某某（死者）为该栋一楼福州市台江区只只餐饮店（个体工商户）安装中央空调外机时，未戴安全帽、未系安全带，从四楼楼顶下三楼室外平台过程中

(四楼楼顶距三楼平台高约5米),木梯、脚手架侧翻,从而高处坠落。

图1 事故现场照片(为便于施救,脚手架和木梯有移动)

傅某某忽视安全，高处作业未戴安全帽、未系安全带<sup>[1]</sup>，在四

楼楼面从无固定措施的梯子和脚手架返回三楼室外平台时，梯子、脚手架侧翻后坠落死亡。

（一）进一步强化企业安全生产主体责任落实。福州兴涌盛暖通工程有限公司要举一反三，深刻吸取教训，要加强安全生产管

理，完善安全生产条件，要严格审核空调安装人员的特种作业操作证书，加强空调安装人员的安全教育培训，进一步增强从业人员的安全意识及自我保护意识，强化特种作业管理，规范操作，杜绝违章作业行为，增强防范事故的能力。
