## 如东洋口江苏优嘉植物保护有限公司

### “6·17”一般爆燃事故调查报告

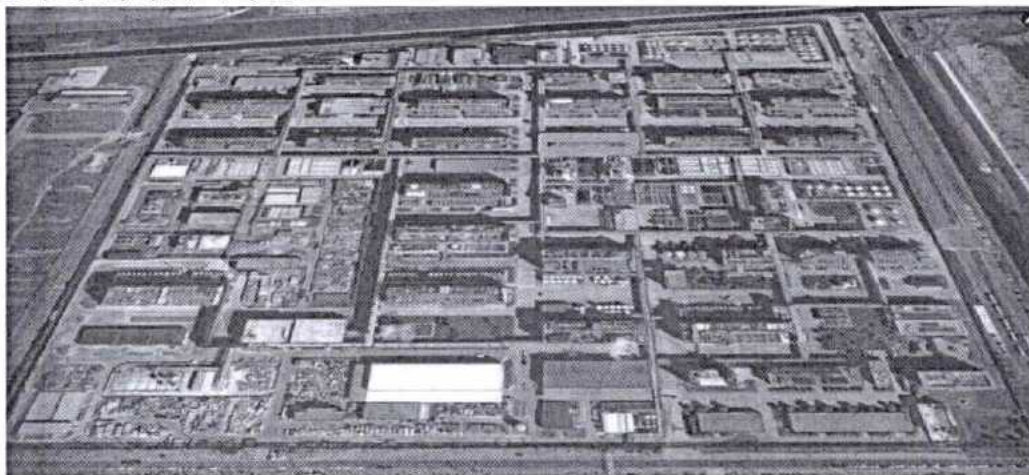
1. 爆燃区域为溴丙炔精馏装置区, 该装置区位于二分厂 06 工段 3#楼二层半西北角。3#楼一共 4 层, 为框架结构, 建筑总高度 23.85 m, 占地面积 1854.30 m<sup>2</sup>, 室外设备区占地面积 1326.75 m<sup>2</sup>。车间建筑面积 12274.37 m<sup>2</sup>, 火灾危险性类别为甲类, 耐火等级为一级; 室外附属设备区占地面积 199.2 m<sup>2</sup>, 火灾

橙色部分为 3#楼溴丙炔生产区域
