## 龙海东园龙海市瑞昱凯金属制品有限公司 “6·4”一般火灾生产安全事故调查报告

发布时间：2025-10-29 09:20 来源：龙海区应急管理局

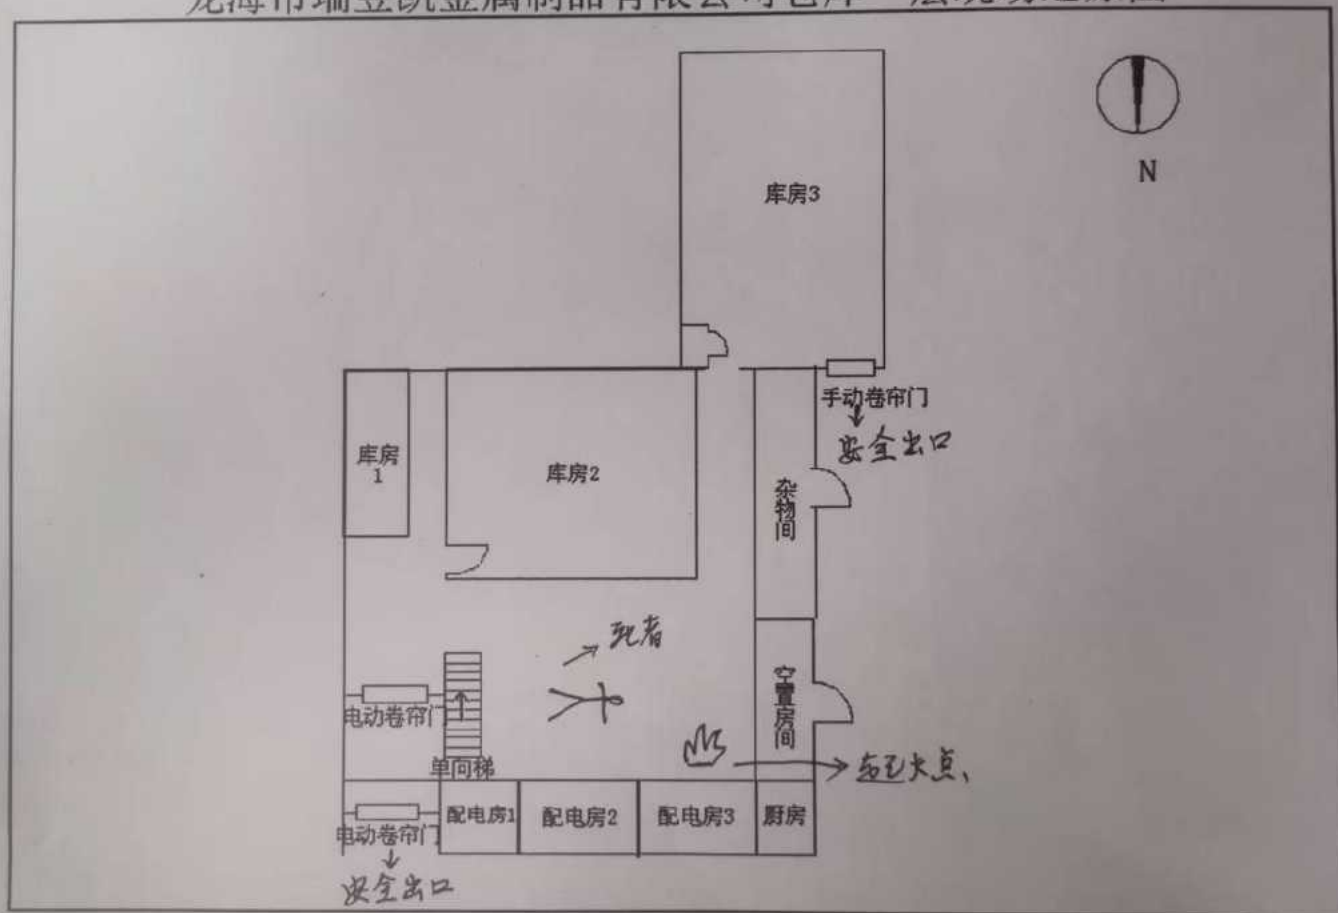
龙海市瑞昱凯金属制品有限公司仓库一层现场还原图

根据龙海区消防救援大队技术分析认定，五金仓库起火点在仓库北侧敞开区域（A区）西北角、起火物品为纸箱。

图为事故五金仓库一层地面，起火点在仓库西北角敞开区区域。

经查，事发当天仓库未发现动火作业、工人抽烟、大功率超负载用电等明火隐患，仓库储存物品未发现自燃物质。根据漳州市龙海区消防救援大队《火灾事故认定书》（龙消火认字〔2025〕第0005号）认定事故起火原因：起火原因可以排除雷击、放火、外来飞火、自燃、遗留火种，不能排除龙海市瑞昱凯金属制品有限公司仓库北侧敞开区域西北角电气线路故障引燃周边纸箱等可燃物蔓延成灾的可能性。

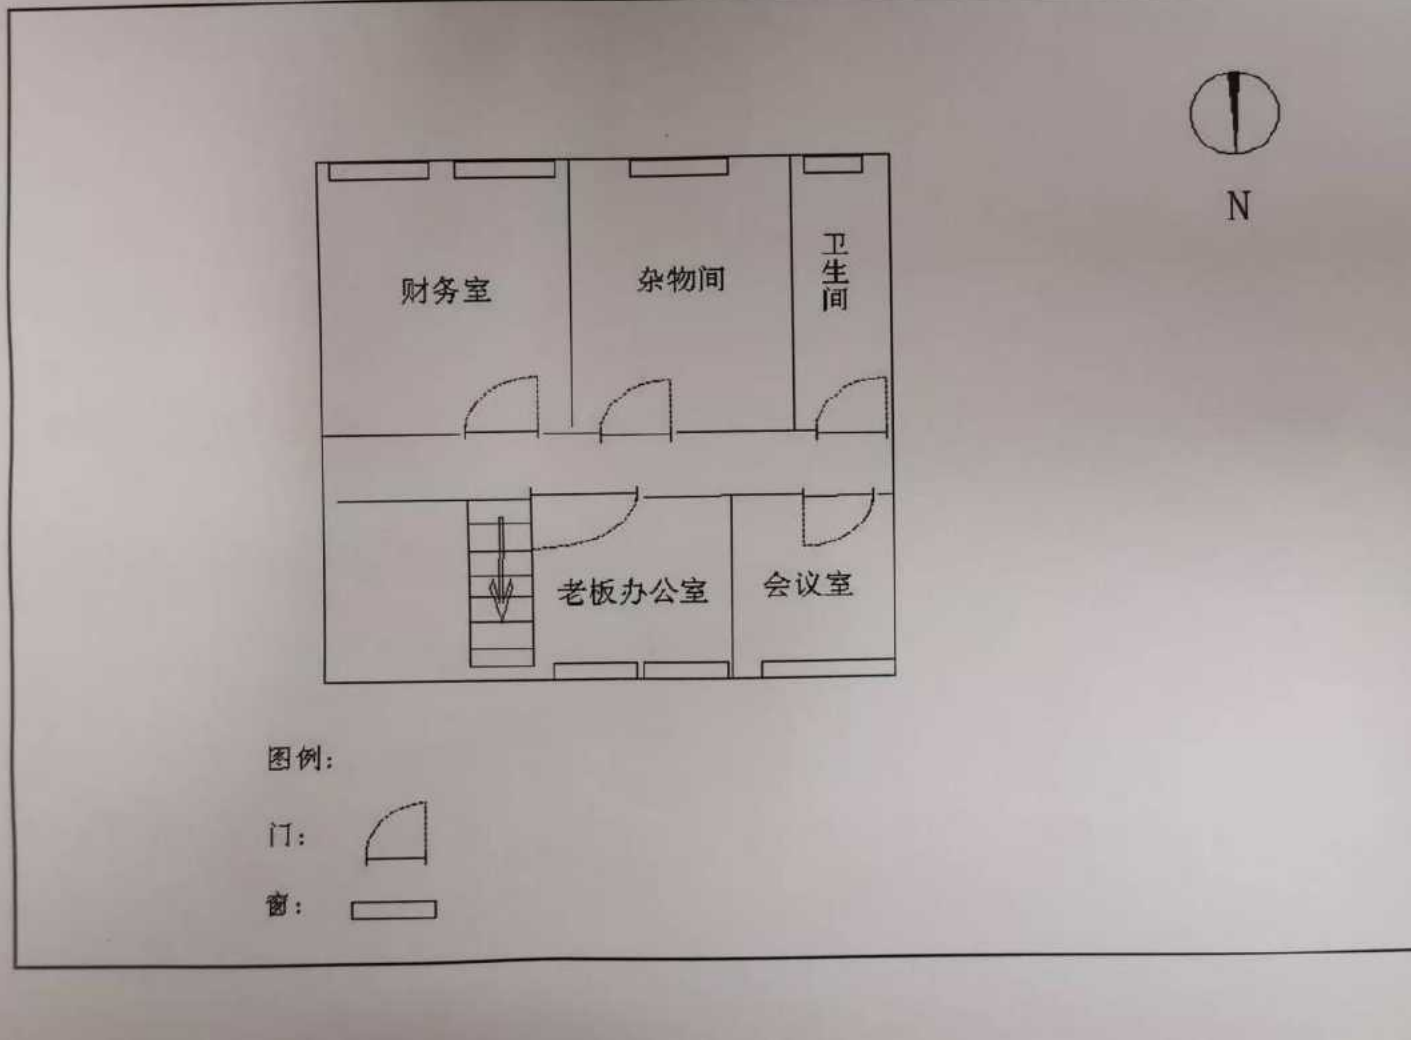
龙海市瑞昱凯金属制品有限公司仓库夹层现场还原图

瑞昱凯公司五金仓库在2020年4月改造二楼夹层财务办公室时，违反《建筑设计防火规范》（GB50016-2014）第3.3.9规定<sup>[1]</sup>，财务办公室与仓库共用1个安全出口，未设置独立的安全出口，导致财务办公室消防安全疏散能力不足；

图为事故五金仓库夹层，财务室门口有楼梯直通安全出口。

瑞昱凯公司安全生产主体责任落实不到位，消防安全隐患排查不到位，根据仓库储存物品分类，事故五金仓库系丙类仓库，仓库二楼夹层财务办公室与仓库共用1个安全出口，未按照《建筑设计防火规范》（GB50016-2014）第3.3.9规定，设置独立的安全出口，导致员工经楼梯下地面逃生不及时；事故五金仓库消防安全检查<sup>[2]</sup>、隐患排查不到位<sup>[3]</sup>，导致仓库电气线路故障消防火灾事故隐患未得到及时消除。公司消防应急演练不到位<sup>[4]</sup>，未开展消防安全疏散演练，员工消防安全疏散意识及逃生能力不足。
