## 贵州中铝铝业有限公司“1·8”物体打击事故调查报告

文章来源: 白云区应急管理局 发布时间: 2026-05-15 09:49 浏览次数: 122次 打印 关闭 [字体: 大 中 小] 分享到:

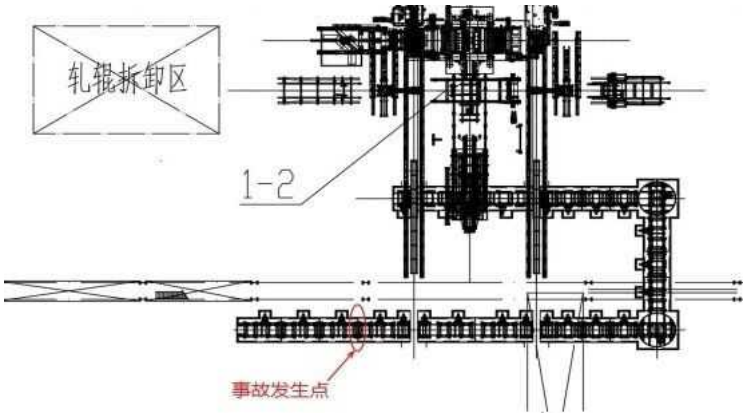
事故现场图示

2023年1月8日,贵州中铝铝业有限公司由于供电系统“错峰”限电,当日白班停产,仅夜班生产(即晚20时至次日8时)。杨\*(持特种设备安全管理和作业人员证,证件号:520113\*\*\*\*\*16,项目代号:Q2,有效期:2021年8月-2025年7月,发证机关:贵阳市市场监管局)系冷轧制造部轧机班员工,当日工作任务为将料卷(即原料铝板,成卷状,重量1000-1720mm之间,板厚0.21-4mm之间,卷径1400-2600mm之间)从备料区吊运至托盘备用。凌晨5时30分许,杨\*从备料区操作行车(内部编号L05,注册代码:41905201130,日期:2021年7月23日,下次检验日期:2023年7月)调运铝卷(编号:22125011,重量:7474Kg、宽1180mm,板厚4.0mm)至1850轧机托盘,放置料卷时未对正托盘,料卷落下后撞击向东非正常移动。杨\*利用行车料卷摩擦力拖拽将料卷托盘扶正,在操作过程中其本人先是从料卷北侧到南侧观察,然后再次从南侧跳回北侧,回北侧一瞬间因拖拽过度料卷和托西面摆动,脱落的料卷与西侧已经在托盘上的备料区料卷(编号:221229011,重量:8559Kg、宽1180mm,板厚4.0mm)碰撞,杨\*在两个料卷中间受挤压严重受伤。凌晨5时40分左工罗\*\*发现异常撞击声,发现杨\*倒地受伤,罗\*\*立即向轧机班主操夏\*\*汇报,同时拨打120电话急救。接到事故报告的公司总经理蔡\*\*、副总经理刘\*、冷轧制造部部长唐\*\*相继救。凌晨6时3分左右,因120急救车未至,蔡\*\*、刘\*立即安排用公司内部车辆(贵A-SY181)拆掉后座运送伤者到医院急救,凌晨6时8分左右送到贵州医科大学附属白云医院急救,晨7点30左右急救医生宣布抢救无效,宣布死亡。

- 1.贵州中铝铝业有限公司冷轧制造部员工杨\*,在吊运料卷工作时出现料卷未放置到位,放置料卷时未对正托盘,且托盘位移后[A2],违反操作规程,歪拉斜吊操作行车,拖拽过吊盘分离并和另一侧已放置好的料卷挤压致使杨\*严重受伤,违反贵州中铝铝业有限公司《天车操作规程》第3.1.3条天车工“十不吊”中“歪拉斜挂不吊”、第3.31条“吊运物体在吊运物的侧面约2米外,5米以内的范围内进行观察和操作,不允许站在狭窄的地方、不允许站在容易碰撞的地方”之规定,是导致此次事故发生的直接原因。
- 2.贵州中铝铝业有限公司冷轧车间备料托盘存在缺陷,在出现意外撞击使托盘偏移时无紧急复位和修正解决方案,是导致此次事故发生的直接原因。

- 1.贵州中铝铝业有限公司要加强安全教育培训,落实安全生产主体责任。要认真吸取事故教训,扎实开展员工安全教育与培训工作,切实提升职工安全意识,向作业人员如实告知工作岗位存在的危险因素、防范措施以及事故应急处置措施。加强员工作业安全防护,要求员工严格执行操作、检修规程。
- 2.贵州中铝铝业有限公司要立即组织开展全公司范围内的安全生产隐患排查治理。突出细节,注重微小,特别加强对重点设备的安全隐患排查,加强安全管理人员日常巡查排查治理到位。针对发现的隐患,要在确保安全的情况下及时整改。
- 3.贵州中铝铝业有限公司要立即组织修订本单位安全生产规章制度和操作规程,要明确行车安全操作规程行车操作中安全监护人员、指挥人员及操作禁忌等相关情况,制定现场处置方案,查缺补漏。加强类似托盘偏移现场处置演练,演练实战化。
- 4.强化安全监管工作。白云区工信局、白云区应急局、白云区经开区等相关部门和责任单位要明确安全监管重点,结合近期省市“打非治违”工作安排,强化生产经营单位深入开展“打非治违”专项治理,尤其是重点企业、有危险作业等重点领域的监管工作,督促企业完善各项安全管理规章制度,加大隐患排查治理力度,防止和遏制类似事故的发生。
