## 生产安全事故调查报告

事故名称：阿勒泰市火车站路绿色低碳智算中心项目“8·1”一般车辆伤害事故调查报告

阿勒泰市人民政府事故调查组 制

2026 年 2 月 4 日

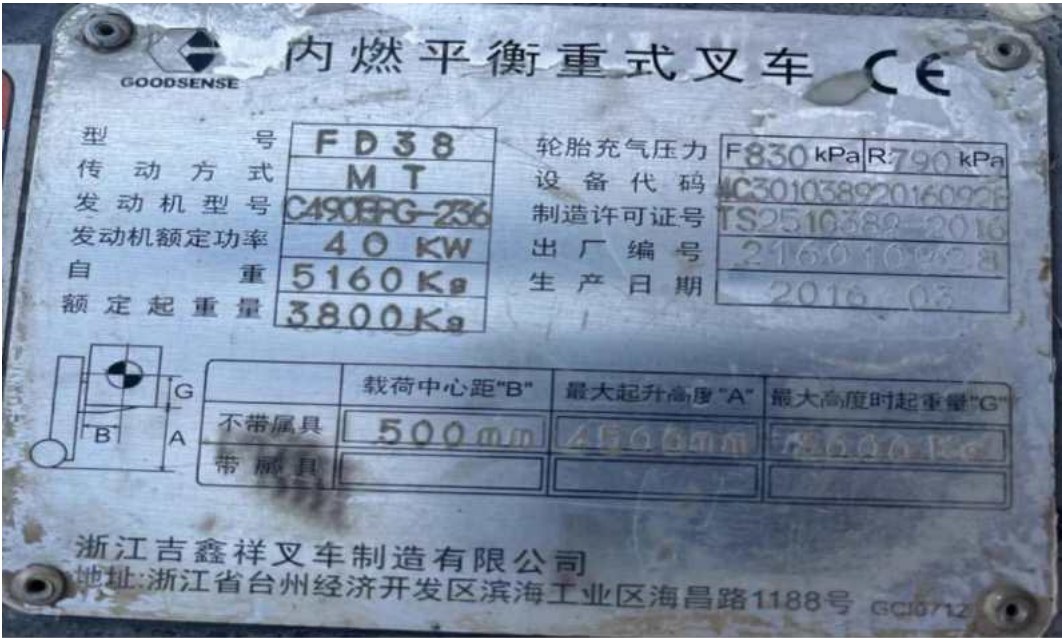
图片 1：内燃平衡重式叉车铭牌

吉鑫祥叉车制造有限公司生产，类别：机动工业车辆，品种：叉车，型号：FD38 型，传动方式：机械传动，发动机型号 C490BPC—236，发动机功率：40KW，自重：5160Kg，额定起重量：3800Kg，制造许可证号：TS2510389—2016，出厂编号 216010928，生产日期：2016 年 03 月。载荷中心距“B”（不带属具）为 500mm，最大起升高度“A”为 4500mm，最高高度时起重量“G”为 3000Kg。车架号：2370316，发动机编号：C490BPG15130542。

叉车设备经鉴定未见设施设备出厂随机资料（合格证、使用维护说明书等），使用过程资料（使用记录、维护保养记录、修理记录等）；货叉定位孔与定位销尺寸规格不匹配；液压软管表面龟裂；发动机铭牌有损毁，型号规格信息不全；安全标志部分缺失，标志图像部分褪色、模糊；发动机罩壳防止意外关闭的装置缺失；驻车制动系统无效；后座转向灯灯壳破损，制动灯无效；司机防护约束装置（安全带）零部件缺失；挡货架上沿存在变形，前后扭曲变形，左侧边框板上部撕裂，存在焊接现象，螺栓处开裂，右侧板变形；涉事设备避免正常操作的司机与车轮接触以及

车轮甩出物体伤害的保护装置设置不完整。以上问题不符合《工业车辆使用、操作与维护安全规范》（GB/T36507—2023）和《场（厂）内专用机动车辆安全技术规程》（TSG81—2022）相关要求。鉴定结论为涉事叉车存在重大安全隐患，严重低于相关国家标准和安全技术规范要求。

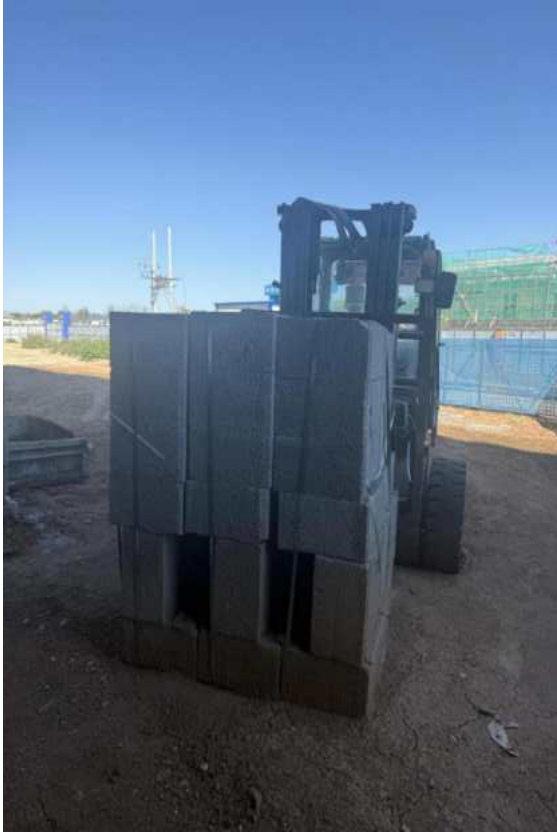
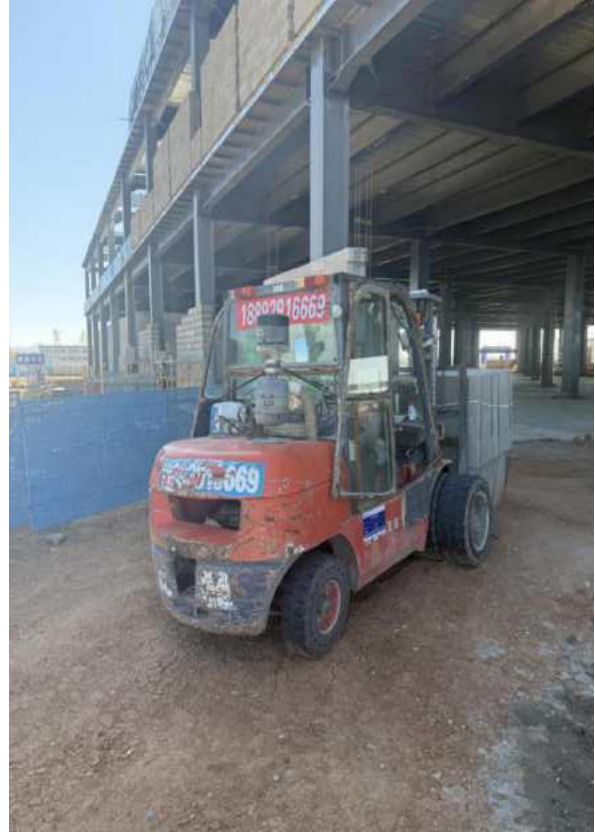
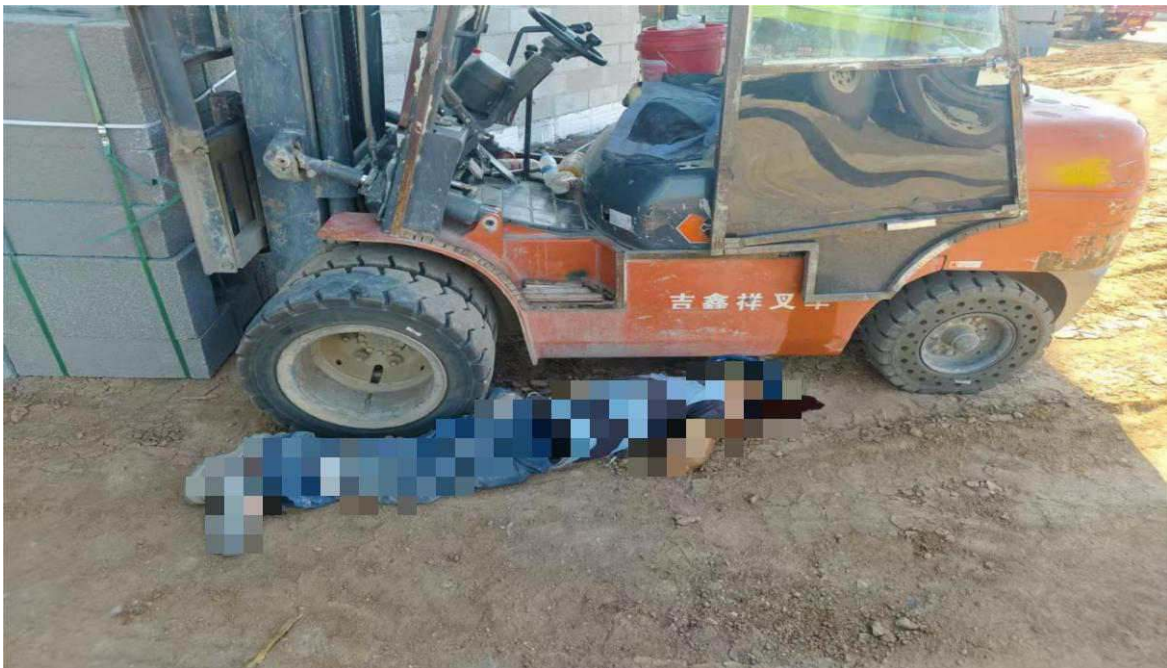
图片 2：事故叉车现场图片

叉车前轮宽为 1.73 米，事故发生时总长为（含叉运自保温砌块材料长度）4.2 米，叉运自保温加气块材料底部离地面 0.55 米，上部离地面 1.90 米，叉车从货运车卸货叉运至事故发生地点行驶了 40 米。叉车叉运时自保温加气块材料堆体长 1.2 米、宽 1.06 米、高 1.35 米，加气块数量共 36 块，加气块总重为 1370 公斤。

司机王\*\*驾驶操作叉车前叉承载自保温加气块，驾驶视线被叉运货物部分受阻的情况下未通知卸货安全管理责任单位多点（新疆）数据服务有限公司相关负责人安排专人指挥或观测指导叉车行驶路线和卸货地点，仍然驾驶叉车前行，未对叉车前方进行观察，未及时发现横穿施工通道处，叉车前方行驶路线上的瓦工熊建超，未及时采取叉车制动措施停止叉车前行，导致叉车左前轮碾压熊\*\*致死，违反了《场（厂）内专用机动车辆安全技术

规程》（TSG81—2022）5.1.4 安全操作规程第（7）条“叉车司机视线不良或者受阻时，倒车低速行驶或者在专人指挥下低速行驶”和《工业车辆使用、操作与维护安全规范》（GB/T36507—2023）第4.6.1.6条“如果货物遮挡了视线，则操作者应在货物处于运行方向后方的情况下驾驶车辆（上坡除外），或操作者应在处于安全地点的观测员的指导下以步行速度小心驾驶车辆”的安全操作要求，严重违章驾驶操作行为造成致命伤害，是导致事故发生的直接原因。

2. 建立健全材料供应安全管理责任体系，明确工程材料装车、运输、卸货等环节安全管理责任，完善工程材料采购供应合同文本，强制约定安全管理责任。

3. 进一步压实材料生产厂家、运输单位、卸货作业安全管

理责任，加强车辆机械和驾驶操作人员进场核验，建立执行特种设备安全管理制度，严格审核车辆机械法定手续，严格审核驾驶操作人员资格证件，加强车辆机械卸货叉运作业安全技术交底和班前安全教育，专人指挥材料卸货、叉运作业安全。

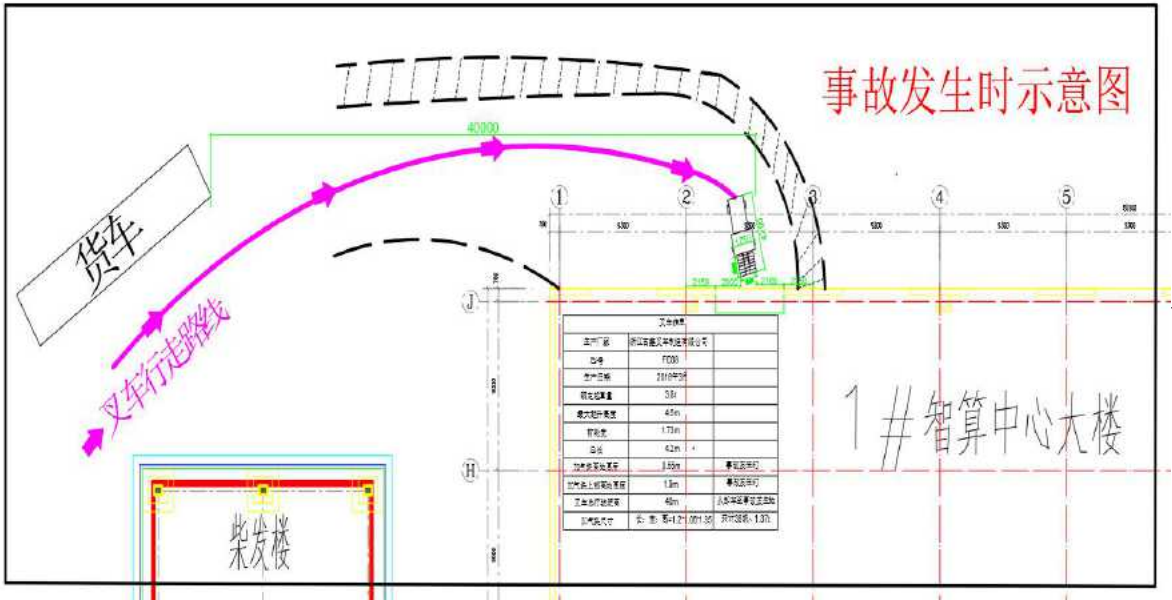
图片 4：事故现场平面示意图

17 时 41 分许，运货车辆运送自保温加气块在叉车司机王\*\*的引导下从北侧大门进入施工现场，17 时 43 分许叉车司机王\*\*开始自保温加气块材料的卸运工作，17 时 55 分许在卸运第三叉时，劳务分包单位瓦工熊\*\*（死者）由北侧行走至 1# 智算中心大楼西北角施工通道处（J 轴交 2 至 3 轴处）时，被正在叉运自保温加气块材料的叉车左前轮碾压过去。17 时 57 分许，施工单位瓦工班组长胡\*拨打 120 急救电话，18 时 14 分许 120 救护人员到达事故现场，经检查后确认熊\*\*已无生命体征。

**1. 事故现场：**阿勒泰绿色低碳智算中心项目，位于火车站站前路北侧，低氘水厂东侧，由 1# 智算中心大楼、1#—1 柴发楼、门卫等 3 个单体组成，总建筑面积 13711.78 平方米，由中核华辰建筑工程有限公司施工，由新疆卓越工程项目管理有限公司监理。事故发生部位位于 1# 智算中心大楼西北角施工通道处（J 轴交 2 至 3 轴处），死者熊\*\*被叉车左前轮胎碾压，头部朝西、腿部朝东、脸部朝下俯卧于叉车左前轮旁。事故发生后，建设单位、施工单位、监理单位相关管理人员第一时间实施救援，市政府、应急管理、公安、住建部门相关领导第一时间赶赴现场进行应急处置并封锁事故现场。
