## 南康区东山街道坪塘村铁皮棚厂房“5·15”一般火灾事故调查报告

2025年5月15日20时39分许，南康区东山街道坪塘村春\*家具厂铁皮棚厂房发生火灾，火灾造成李\*春和袁\*普铁皮棚厂房过火坍塌，其中铁皮棚厂房内南康区宏\*美家家具厂、春\*家具厂、盛\*光年家具有限公司仓库、成

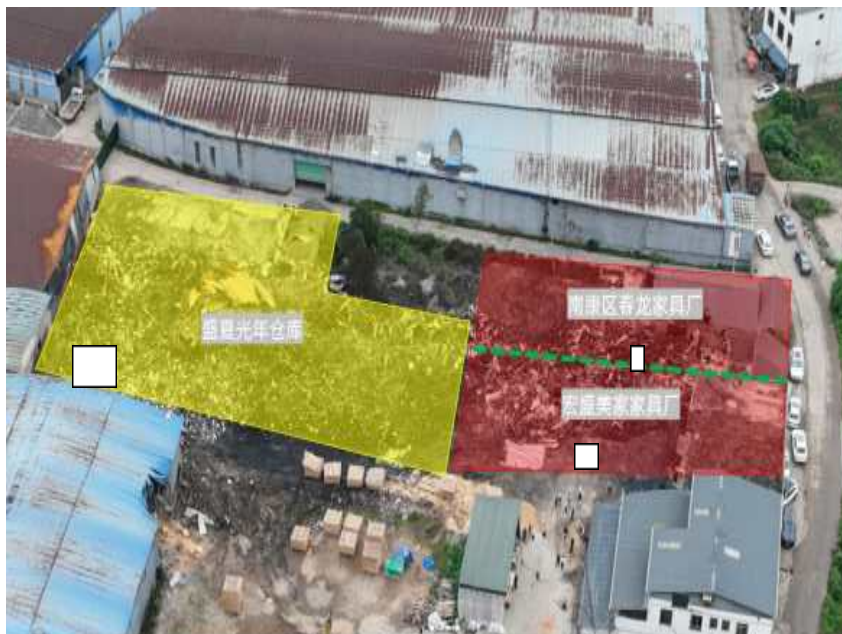
图1 灾后航拍图 厂与厂、民房无6米间距

此次火灾烧毁铁皮棚厂房两栋，其中图1红色区域为李某春铁皮棚厂房，图2黄色区域为袁某普铁皮棚厂房。两栋铁皮棚厂房防火间距仅留有一条宽不到1米的水沟。

**二是防火分隔不到位。**李\*春铁皮棚厂房与袁\*普铁皮棚厂房之间未按要求拆6米防火间距，只有不到1米间距，致使火灾发生后，火灾快速从李\*春铁皮棚厂房蔓延至袁\*普铁皮棚厂房。

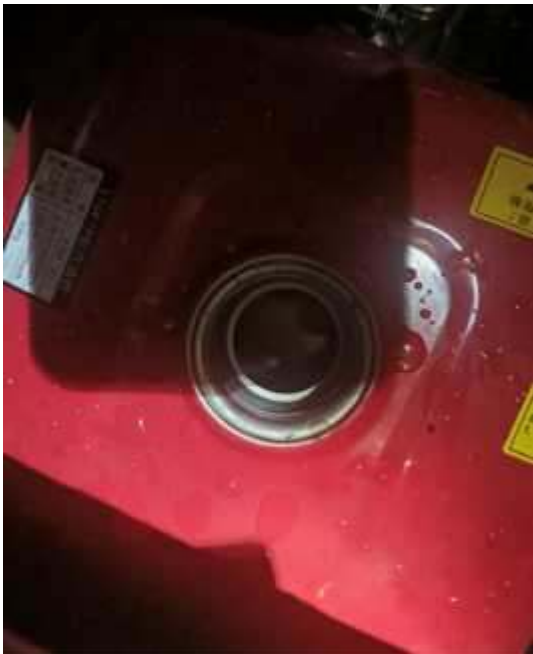
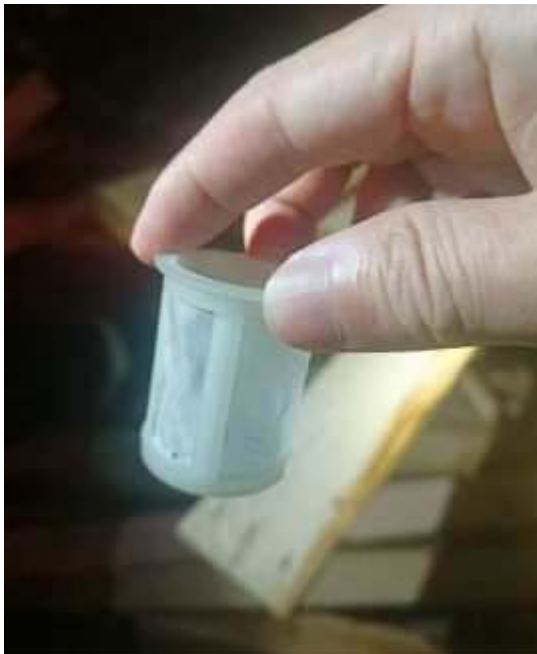
1. 2025年以来，东山街道和坪塘村两级干部多次上门检查发现，李\*春铁皮棚厂房存在厂中厂、未按要求设置简易喷淋、未安装智能烟（温）感、6米间距不足等隐患问题，要求上述隐患问题于2025年1月29日前整改完毕，房东李\*春和租户南康区宏\*美家具厂负责人均已签收整改单，房东与租户却一直迟迟未整改隐患。直至2025年4月，南康区宏\*美家具厂负责人聘请他人进行消防改造，李\*春铁皮棚厂房局部增加了简易喷淋管网170米（洒水喷头共40个，但竹棚、砖木结构区域未安装简易喷淋）、安装汽油泵一台（火灾发生油量不足一半），未安装电动消防泵（无法保持喷淋管网压力），6米间距未拆除。

图2 火灾发生汽油泵油箱内油量不足

**三是针对性消防设施缺失。**李\*春铁皮棚厂房安装的简易喷淋未全覆盖，未安装电动消防泵导致消防管网水压不足；袁\*普铁皮棚厂房只安装了室内消火栓，未安装简易喷淋，综合上述因素导致火灾发展扩大蔓延迅速。

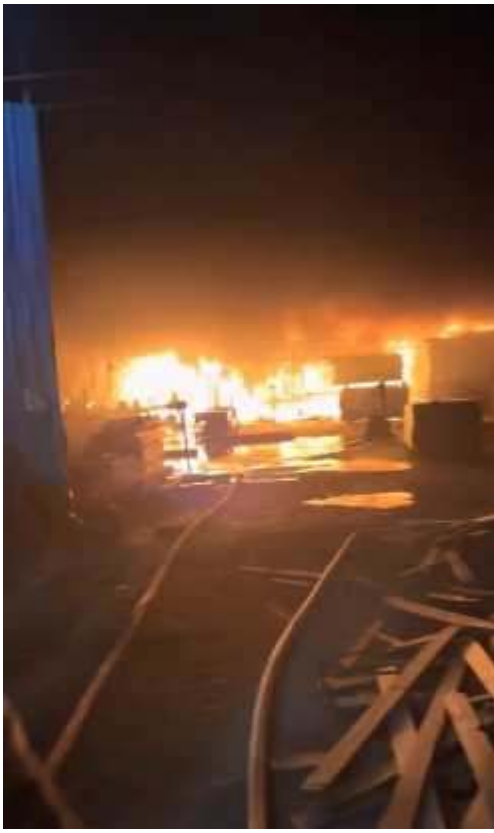
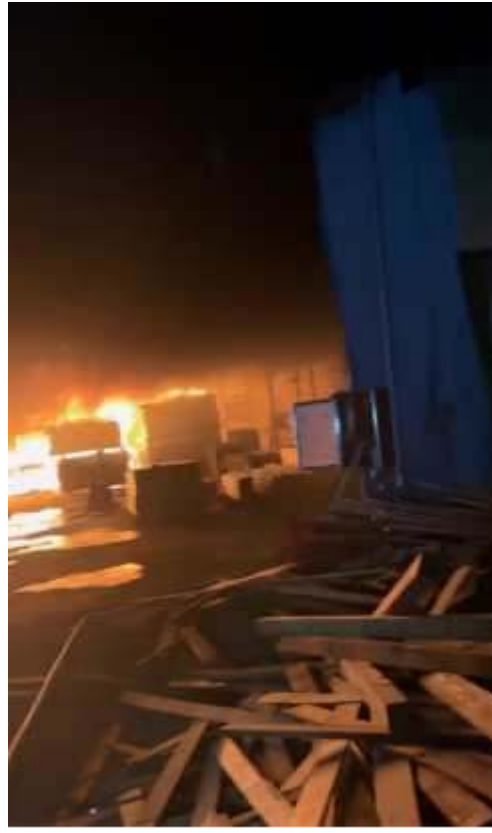
20时35分许，宏\*美家老板郭\*盛在办公室出来忽然发现其厂房左边车间角落着火了，走到其厂门口后看到的是车间角落的布着火，隔壁的春\*家具厂内的火已经蔓延过来，郭\*盛立即叫方\*石一起接消防栓出水灭火，因喷淋和消防栓无水压无法压制火势，火势逐渐扩大蔓延，随后坪塘村干部到场，郭\*盛和石\*根撤离现场。

图3 群众初期处置，喷淋和消火栓无水压
