# 天元区马家河街道“5·21”一般起重伤害 事故调查报告

编制单位：株洲市天元区政府事故调查组

编制日期：2023年7月28日

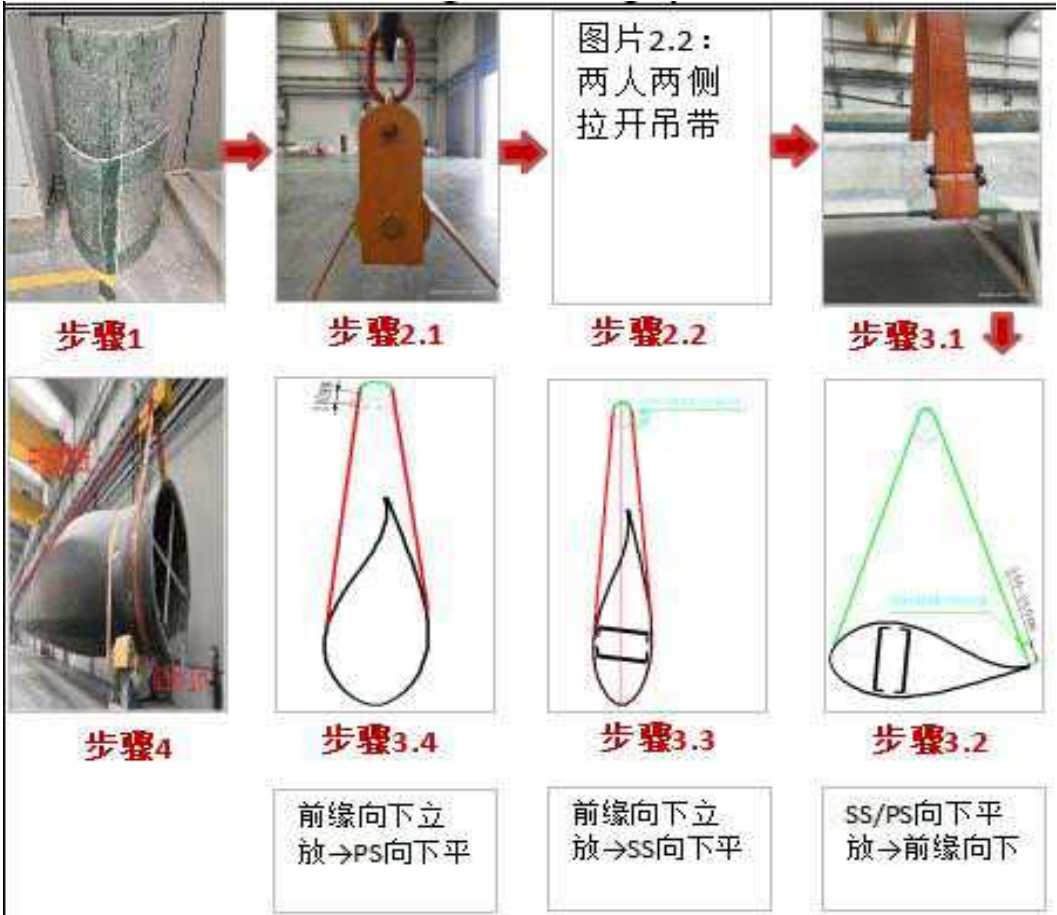
图 1 已切边补强叶片姿态转换工装操作指导书(图表及图片)

日升人力公司员工工程宝路违章操作，未使用叶根专用吊索具进行叶片吊装作业，违反企业工装操作指导书中“叶尖翻转滑轮组仅用于叶片翻转时在叶尖使用”的要求。同时起吊前未按相关规定观察作业环境并疏散吊物周边人员，违反企业《大件吊装、翻转、转运管理办法》第九条第五项“起吊前需检查行车、吊索具是否完好，起吊点位置是否正确，吊装方式及吊索具使用方法是否正确。同时观察叶片及大件物品周围人员位置及有无障碍物”，导致该叶片重力失衡发

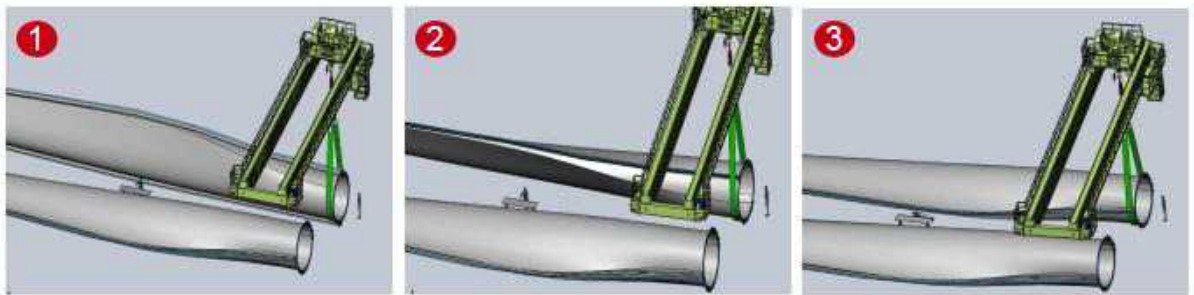
（事故现场示意图）

2023 年 5 月 21 日 20 时，工序外包方日升人力公司在动力谷工厂后处理车间进行作业，其员工程宝路负责晚班的叶根端面打磨、叶片姿态转换、工装置换作业等具体操作；22 时 52 分，程宝路对 4-2 工位叶片（95-230093）进行作业前准备工作，因翻转机影响该叶片端面打磨作业，随即程宝路操作后处理车间 C-6 号行车，并使用滑轮组代替扁形吊带对该叶片叶根进行起吊，准备将翻转机向车间西侧挪动，因叶片为不规则形状，重心偏叶根后缘，导致滑轮组起吊瞬间（22 时 53 分）叶片后缘重力失衡向 4-1 工位方向发生侧倾，砸伤正在 4-1 工位作业的张某望。

生侧倾，砸伤 4-1 工位作业人员张某望。程宝路安全意识薄弱，存在侥幸、走捷径心理，违反企业安全操作规程进行叶片吊装作业，是导致事故发生的直接原因。

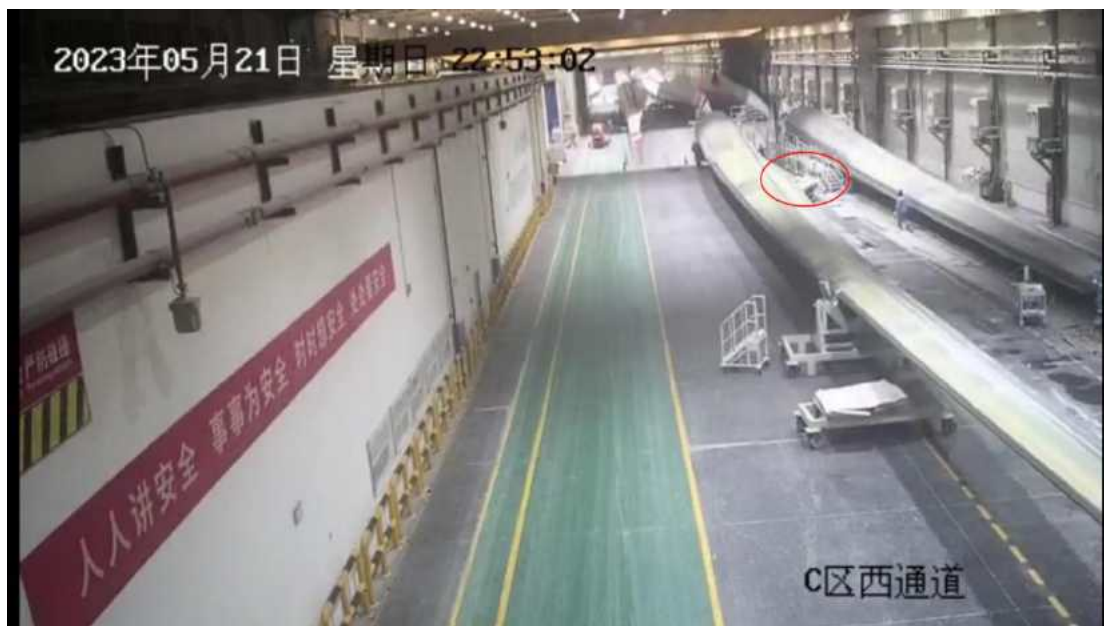
死者张某望在 4-1 工位作业，视频显示 2023 年 5 月 21 日 22 时 53 分被向 4-1 工位侧倾的 4-2 工位叶片砸到。下图为死者被砸瞬间视频截图。

图 2 死者（红色圈位置）被砸瞬间
