# 寿阳经开区南通中吕建筑工程有限公司 “11·21”一般高处坠落事故调查报告

寿阳县人民政府调查组

2026 年 1 月

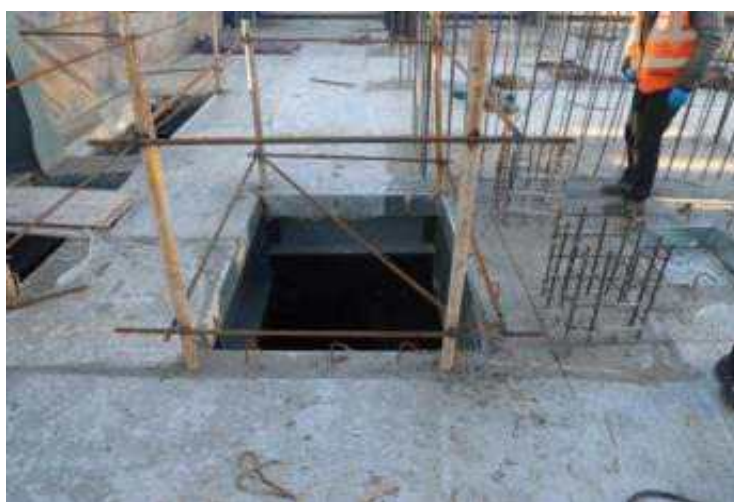
卷尺量好尺寸，再用胶带做好标记，为硬化设备地面基础做准备工作。韩某某头戴红色安全帽，在有简易栏杆  $1.4\text{m} \times 1.400\text{m} \times 1.05\text{m}$ ，底部横档距地面高  $0.2\text{m}$ ，上部横档距地面高  $1.05\text{m}$  防护的设备洞口附近来回走动搬运物品（见图 1、图 2）。在搬运过程中，6 时 37 分许，不知何故从洞口掉了下去。何某某看到韩某某掉下去后，大喊了一声有人掉下去了，呆站在那里。

图 1 坠落口（从上往下）

pm9 制浆及辅料车间二层平台的预留孔洞，中吕建筑公司项目部对孔洞用脚手架钢管和螺纹钢焊接做成防护栏样式进行防护，但其与防护栏标准要求相差甚远，无中间栏杆（横杆），上下螺纹钢形成的空隙间距远远大于 **0.5m**，与《固定式钢梯及平台安全要求 第 3 部分：工业防护栏杆及钢平台》（**GB 4053.3-2009**）“防护栏杆各构件的布置应确保中间栏杆（横杆）与上下构件间形成的空隙间距不大于 **500mm**。构件设置方式应

阻止攀爬”要求不符，是造成此起事故发生的直接原因。

中吕建筑公司应按照《建筑施工高处作业安全技术规范》JGJ 80-2016 规范要求，做好临边、洞口作业防护措施；高处作业所用的物料应堆放平稳，不得妨碍通行和装卸。全面加强项目作业人员安全意识，做好事故预防工作。

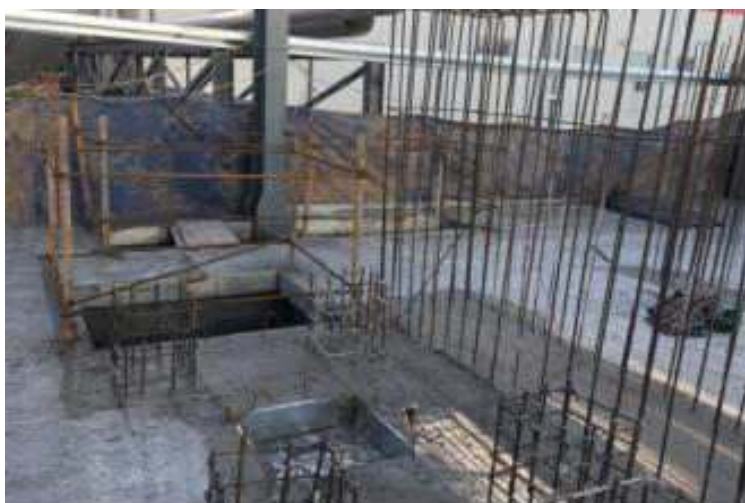
图 2 坠落口简易钢筋架

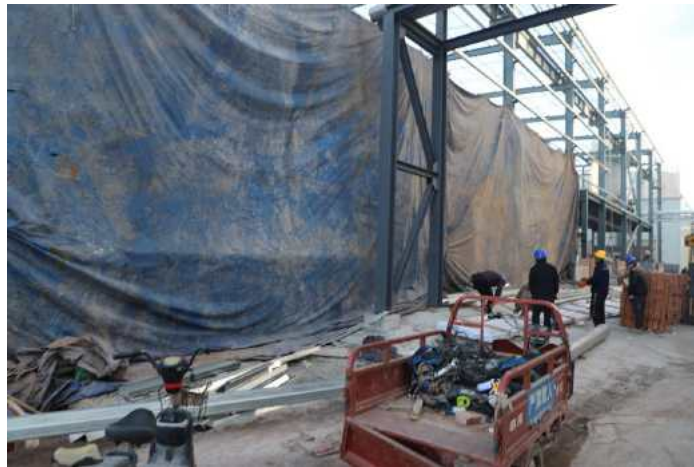
事故现场位于强伟纸业南厂区正在建设施工的 PM9 制浆及辅料车间，在建场所已水泥硬化。在建的第一层高度约 5.0 米，在层顶可见多个预留洞（见图 3、图 4），事发处预留洞洞口长约 1.3 米，宽约 1.0 米。预留洞口上装有简易钢筋架（见图 1、图 2）。在坠落处可见韩某某（死者）的尸体仰面躺于水泥地面，头朝东南脚朝西北，头部周围呈大片血泊。上身穿军绿色外套。下身穿深蓝色裤子，脚穿军绿色鞋，双手戴橘色橡胶手套。

图 3 现场整体概貌

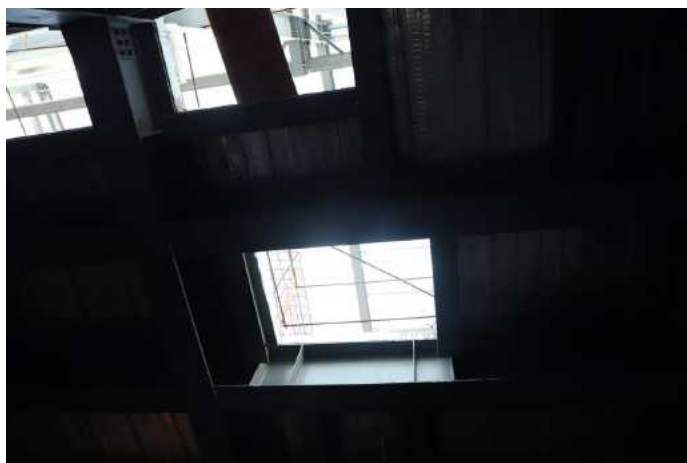
图4 层顶可见多个预留洞

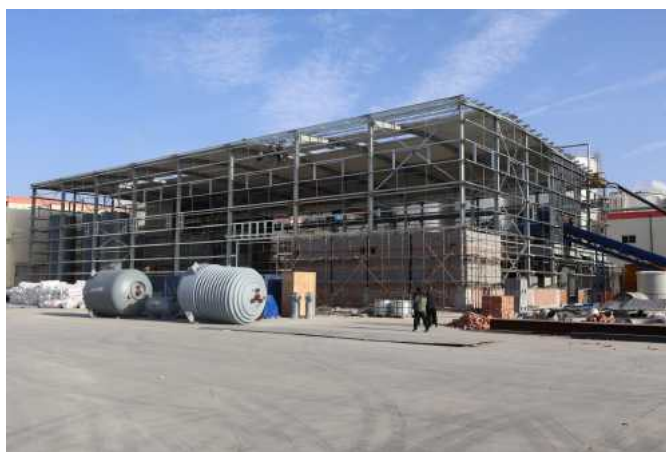
中吕建筑公司及强伟纸业公司未按要求对事故现场进行妥善保护及封闭，事故现场面貌全非，已无相关痕迹（见图 5、图 6、图 7）。

图5 事故车间全貌

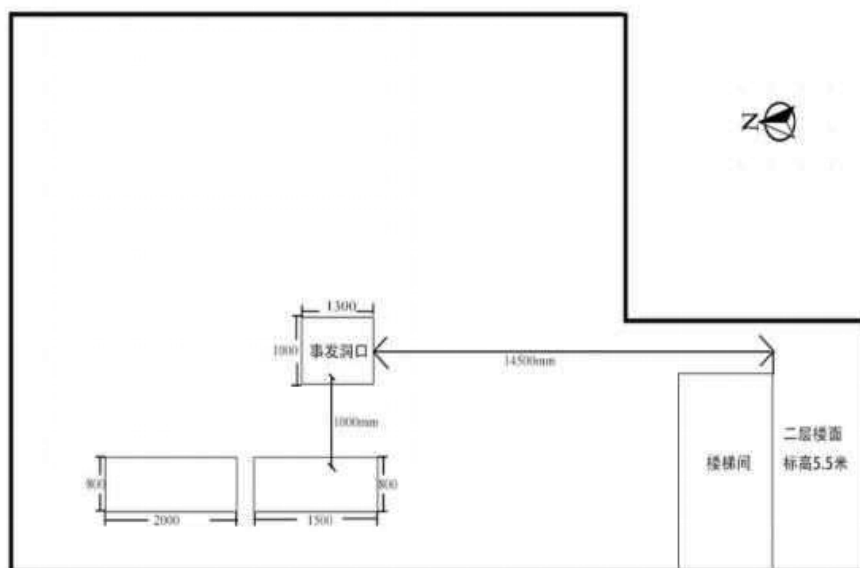
图 6 事故现场示意图

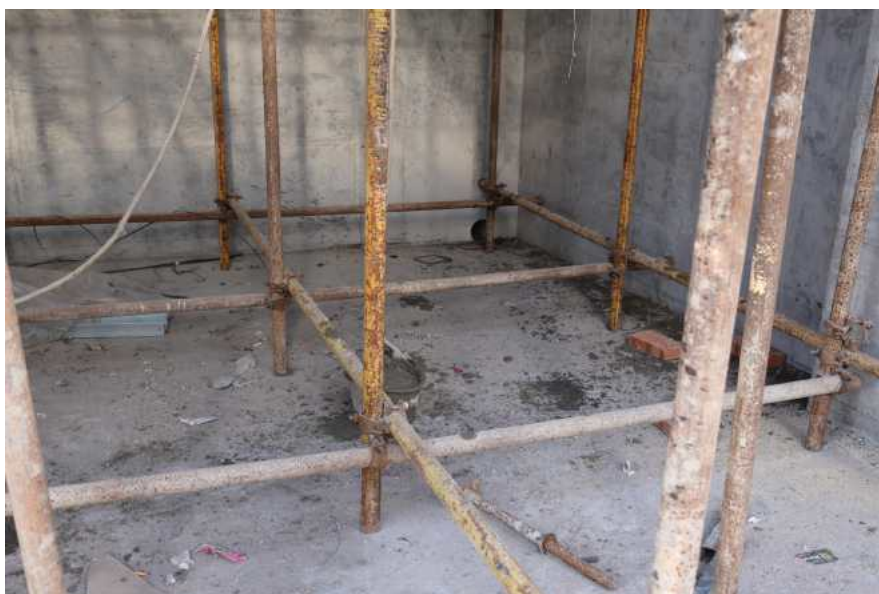
图 7 坠落点
