# 遵义市仁怀市龙井镇 “11·10”较大火灾事故调查报告

仁怀市“11·10”火灾事故调查组

2026年7月

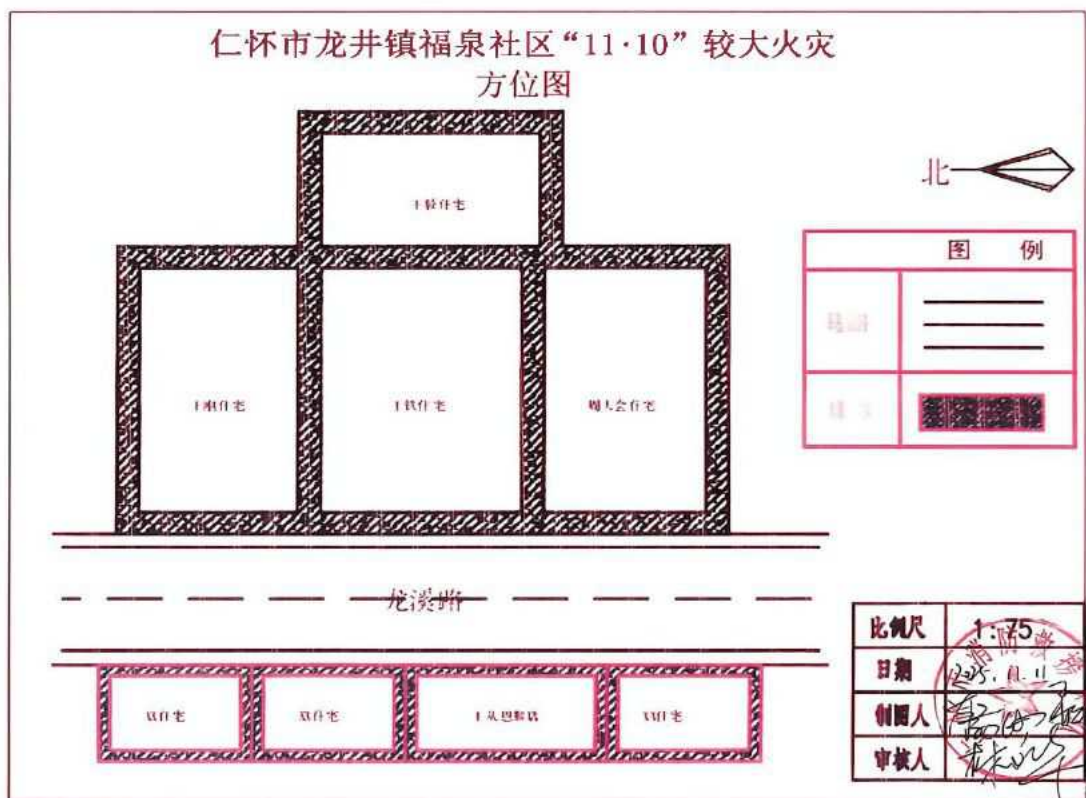
图1 起火建筑方位图

事故建筑位于仁怀市龙井镇福泉社区龙溪路 48 号，为村民自建房<sup>2</sup>。建筑东、北、西三面分别与住宅相邻，南临龙溪路。建筑为三层砖混结构，坐北朝南，进深约 14 米，开间约 4 米，建筑面积约 170 平方米。建筑内部设有一部敞开式楼梯（俗称“通天楼梯”），连通一至三层并直通屋顶，一层顶部设有采光井<sup>3</sup>。

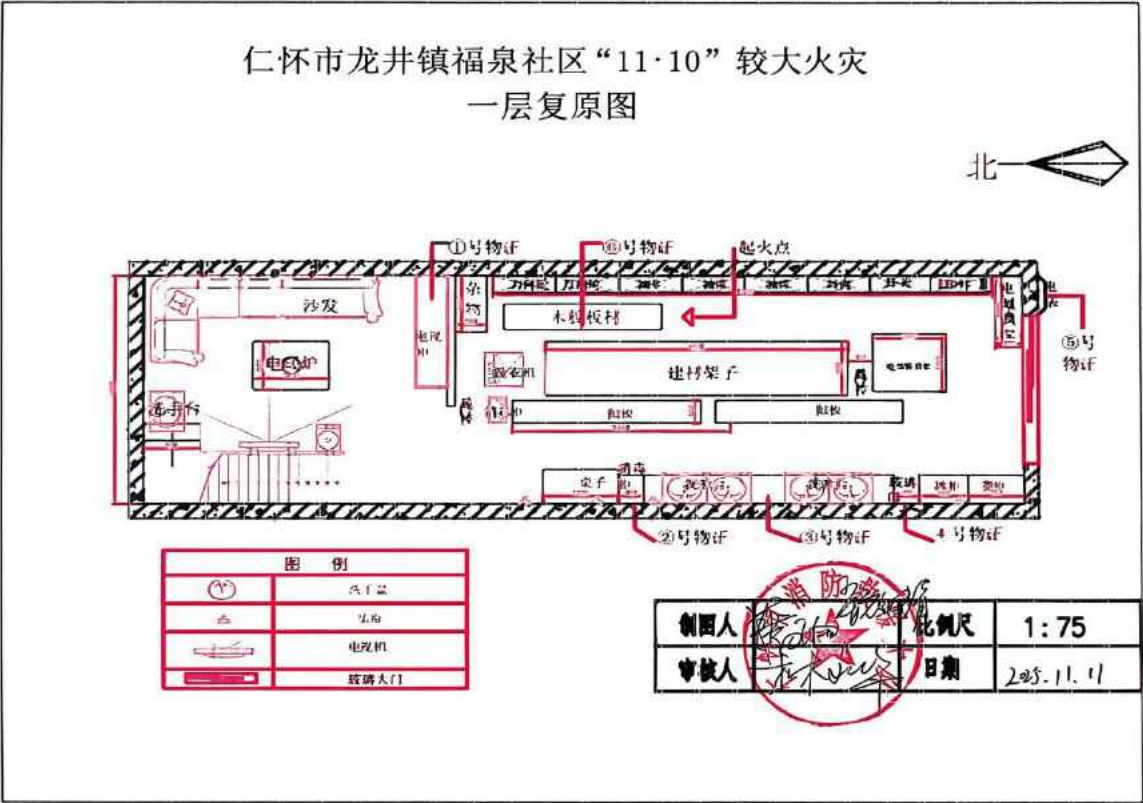
图2 建筑一层内部物品复原图

（1）一层：东西宽约4米、南北长约14米、高约3.6米。入户门设于南侧，为黄色金属框架玻璃门，共4扇：东西两侧固定安装、不可开启，中间两扇可左右滑动，门锁为U型锁。东侧区域（由南至北）为木质框架玻璃柜（内部放置门锁、电

器线圈及电器维修工具）、热水器、金属架等，金属架上摆放LED灯、电器开关、线盒、油漆桶等物品；西侧区域（由南至北）沿墙壁依次摆放：木架、双开门冰箱、玻璃门、物品架、消毒柜、桌子、木柜。西侧墙面表面贴有木质装饰墙板。墙面上方敷设有四处电气线路；墙面下方距地约50cm处设有一墙插（位于消毒柜后方），未插任何插头。西侧靠楼梯口的桌子上摆放有电磁炉、米酒、火腿肠等物品，电磁炉未接电。中部区域地面中间靠北位置有一金属架，呈南北走向摆放，上部放置长条方形金属管材。金属架下方为吊顶抹灰层、木质吊顶及碳化物。紧邻金属架西侧的地面堆放有塑料合成扣板（共2段，每段长约4米），呈南北方向摆放。

对一层物品烧损情况和烟熏痕迹分析，内部摆放的金属架、冰箱、消毒柜等物品上部烟熏过火痕迹严重，下部轻微，整体过火痕迹由南向北逐渐加重。墙面痕迹显示，东侧中部的楼板和墙面较其余三面抹灰层脱落最为严重，其他区域以烟熏痕迹为主。由此将起火部位锁定在一层上方吊顶区域。

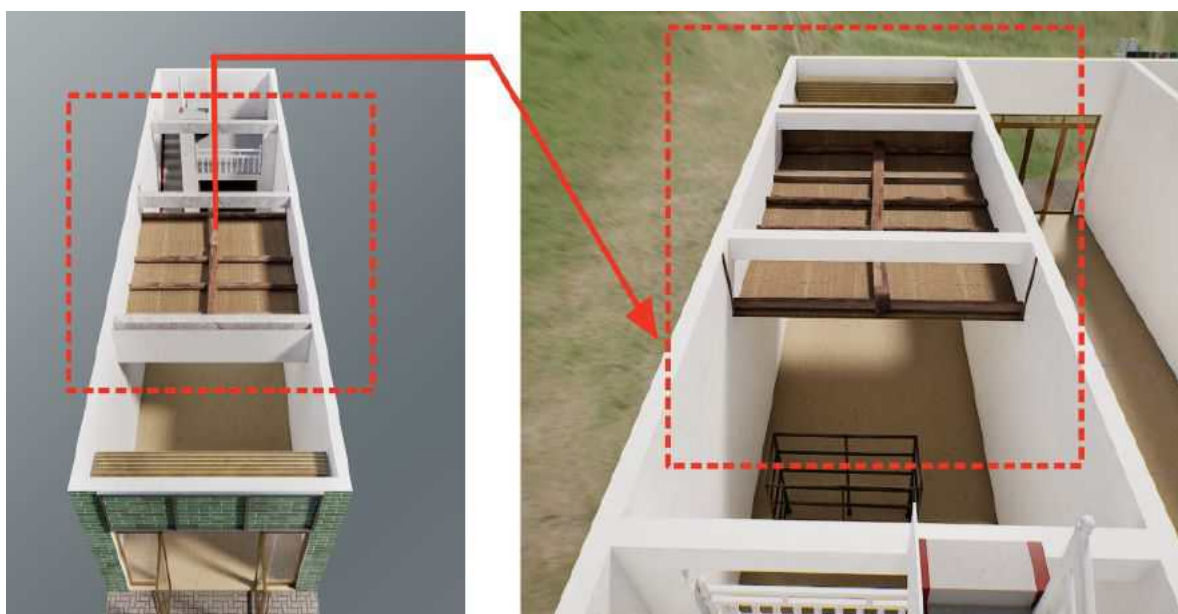
图3 建筑一层吊顶概貌复原图

(2) 吊顶夹层：一层距楼板约 70cm 高处设有 5 根木质横梁，横梁上方为吊顶夹层，内部放置有 PVC 管、纸壳、吊顶扣板等物品。木质吊顶板铺设于横梁之上。吊顶夹层内敷设有 3 股照明线路，未进行穿管保护，呈南北方向敷设，间距约 60cm。

③吊顶夹层内线路：3 股照明线路沿木质横梁表面敷设，未使用阻燃套管。

经对一层吊顶横梁烧损情况和电气线路进行梳理，发现吊顶夹层木板已经完全烧毁掉落，仅剩6根横梁及部分照明灯线残留，在北侧第2根木质横梁的中部靠近东面墙体处，有一明显的弧形燃烧缺口，上方有金属导线和线路熔融物残留。另在一

2. 起火部位：通过现场勘验、询问调查等，综合认定起火部位位于建筑一层吊顶夹层东北角。

3. 火灾原因：结合现场勘验、物证鉴定、现场走访和调查询问等情况，排除人为纵火、小孩玩火、雷击、飞火、用火不慎等原因，认定起火原因为建筑一层吊顶夹层内电气线路故

障，引燃周围纸箱、PVC管、木板等可燃物蔓延扩大成灾。

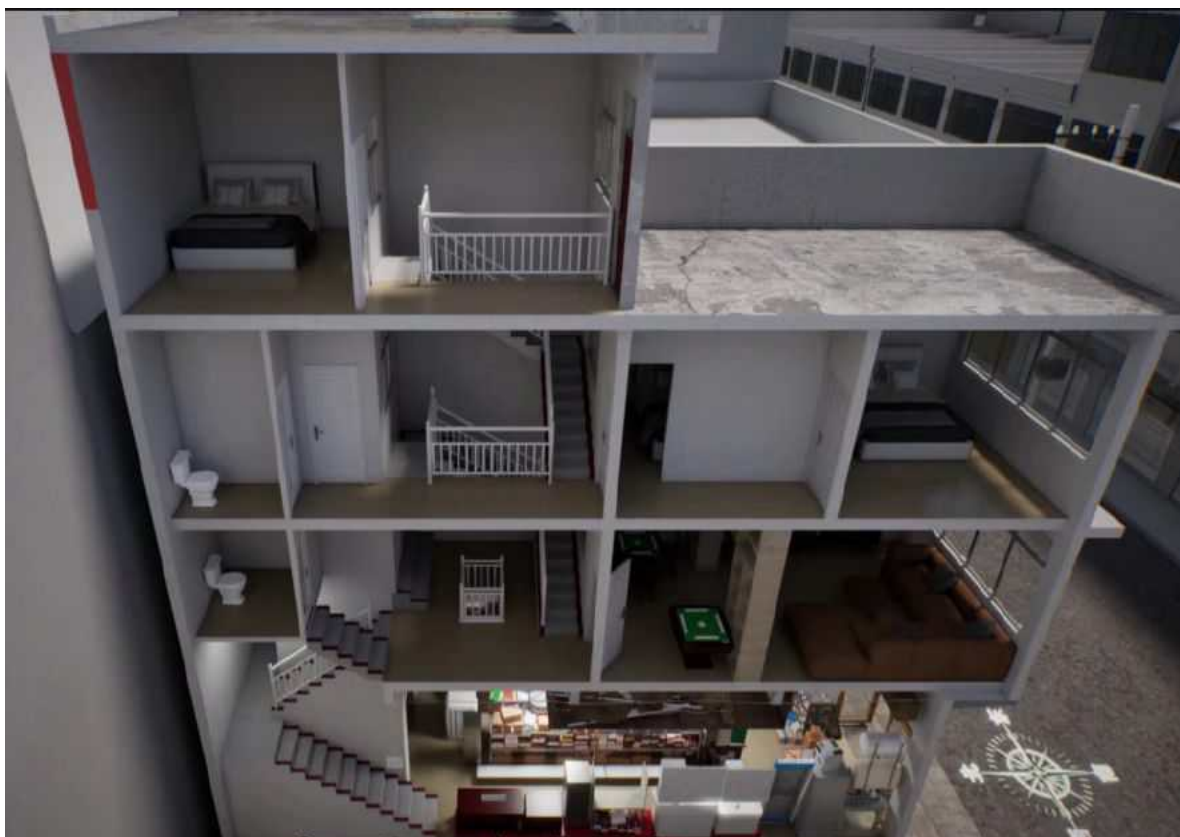
图4 起火建筑各层分布图

（4）二层：二层北侧正对楼梯处为卫生间（门呈敞开状）；卫生间东侧为厨房。厨房内橱柜、厨具齐全，吊顶为塑料扣板。二层楼梯平台处，南侧设有木质楼梯扶手。一、二层之间的采光井（70cm×70cm）位于楼梯平台附近，正下方对应一层金属架北侧，采光井周边设有木质护栏。二层南侧为客厅（临龙溪路）。客厅中部东西侧各有一木质陈列架，将客厅分为两个区域：靠窗临街区域摆放有电视柜、电视机、饮水机、沙发、茶几；北侧区域摆放有2台麻将机。客厅南侧为4扇平开玻璃窗（其中2扇可开启），客厅吊顶为塑料扣板。

通过一至三层烟熏和过火痕迹发现，一层物品烧毁严重，一层至二层的楼梯平台墙面抹灰层部分脱落，二层整体呈现高温烟熏状态，二层客厅内未见明显过火痕迹，三层无过火痕迹，烟熏痕迹最为严重，总体过火痕迹由一层至三层逐渐减轻，而烟熏痕迹及黑色烟熏沉降物逐步加重、加厚。结合周边监控视频画面和调查走访，确定建筑一层为起火层。

1. “通天楼梯+采光井”形成烟囱效应，建筑内未进行防火分隔的敞开楼梯和采光井，成为火势和有毒烟气垂直蔓延的高速通道，导致烟气在2分钟内即从一层蔓延至三层。

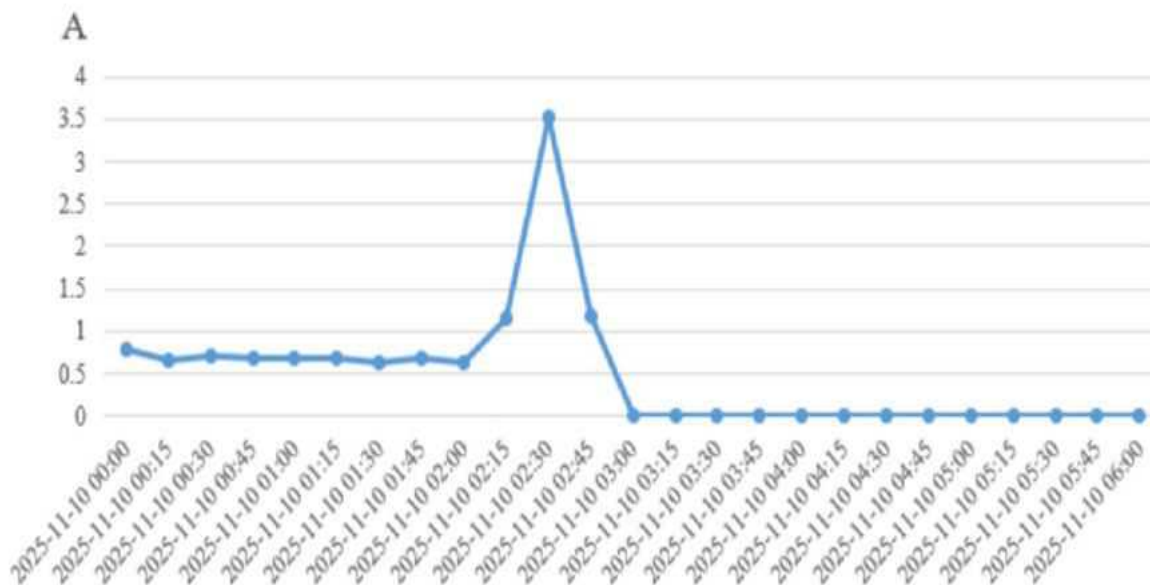
图5 11月10日起火户电流值变化情况

3. 智能电表数据提取分析情况（如图5所示）：经应急管理部天津消防研究所对智能电表数据恢复分析，在2025年11月10日00时00分至02时00分电流为0.7A左右，自02时15分电流开始增大，02时30分增至3.5A，03时00分电流降为0，电流增大符合新增用电设备使用或电气异常特征（报告编号：SX250853）。
