# 修文扎佐贵州鼎茂汇鑫钢结构工程有限公司“4·23”一般高处坠落事故调查报告

修文扎佐贵州鼎茂汇鑫钢结构工程有限公司“4·23”  
一般高处坠落事故调查组

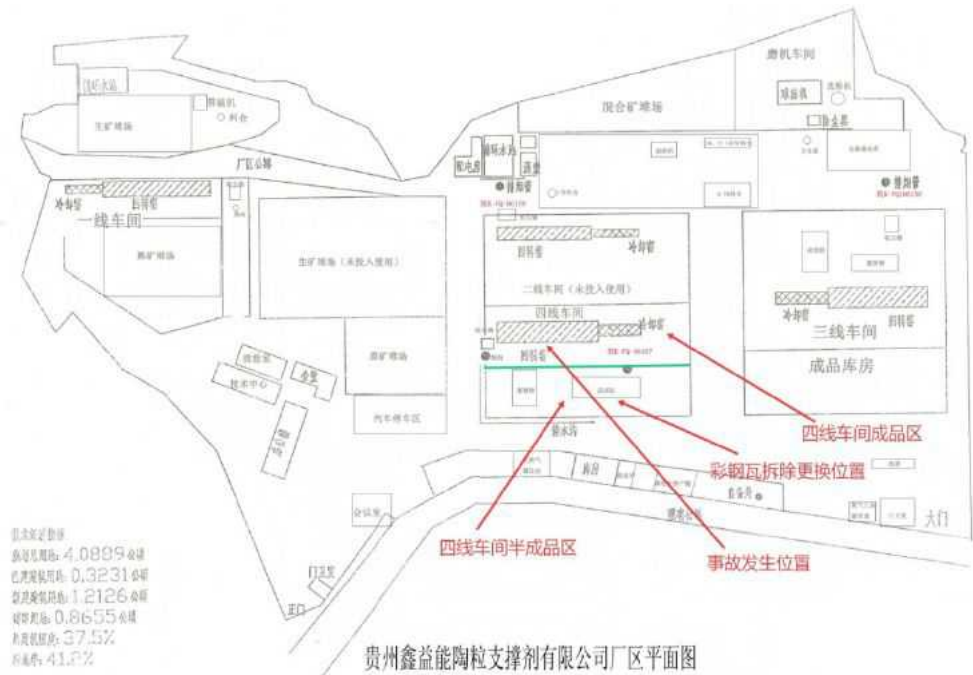
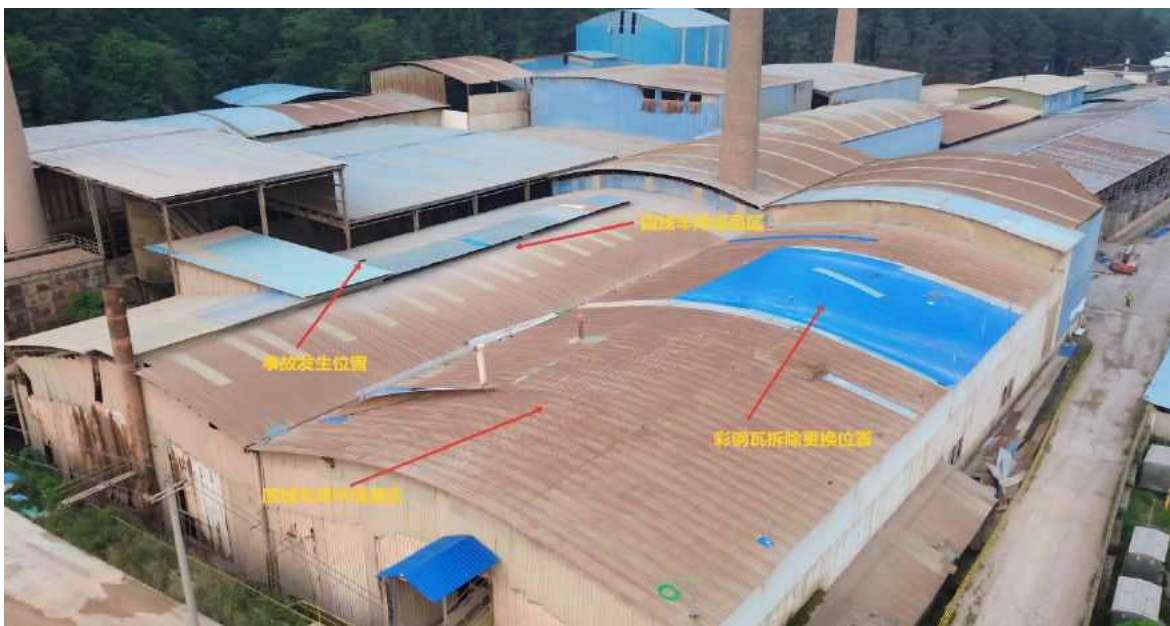
图 2 涉事项目实景图

**项目名称：**四线车间厂棚彩钢瓦拆除更换项目。**发包方：**鑫益能公司，**承包方：**鼎茂公司。该项目未签订施工合同，2026 年 4 月 22 日签订了《贵州鑫益能公司外包作业安全管理协议》，作业期限 2026 年 4 月 23 日至 4 月 25 日，鑫益能公司签订人员是安全员向某某，鼎茂公司签订人员是冯某甲（死者）。彩钢瓦更换数量：50 张，面积 427.5 平方米。该项目施工作业人员 4 人：冯某甲（项目负责人、安全监护人员）<sup>[1]</sup>、施工人员王某甲、苏某某、卢某某。涉事项目如图 1、图 2 所示。

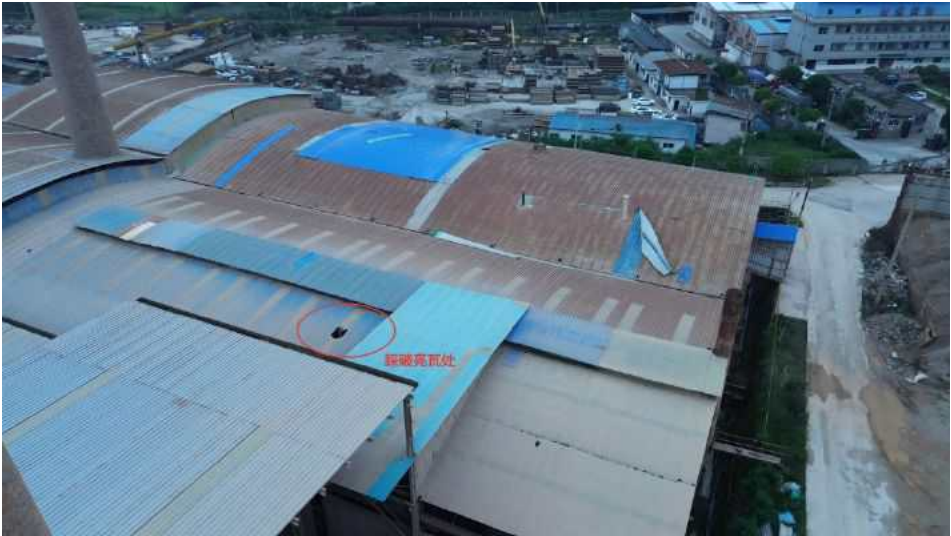
图 3 人员踩破亮瓦位置图

事故地点位于鑫益能公司四线车间成品区，死者从四线车间成品区厂房屋面（见图 2、见图 3）踩破一块亮瓦（透明玻璃钢瓦）坠落至回转窑旁的地面，踩破位置与地面高度约 11.74 米（见图 4）。经查看事故监控视频，人员坠落过程产生大量扬尘（见图 5），而位于被踩破亮瓦（透明玻璃钢瓦）正下方的热风管、回转窑上存在明显的物体与热风管、回转窑接触痕迹（见图 6、图 7），死者坠落过程中，先与回转窑上方的热风管接触，然后再与回转窑接触，最后坠落到车间地面。死者安全帽先于死者掉落至车间地面，掉在距离死者约 1 米的位置，死者仰卧于地面<sup>[4]</sup>，身上覆盖大量灰尘。
