# 清徐王答明珠家具股份有限公司 “8·25”一般高处坠落事故调查报告

2025年8月25日14时20分许，位于清徐县王答乡的明珠家具股份有限公司太原分仓发生一起一般高处坠落事故，造成1人死亡，直接经济损失约113万元。

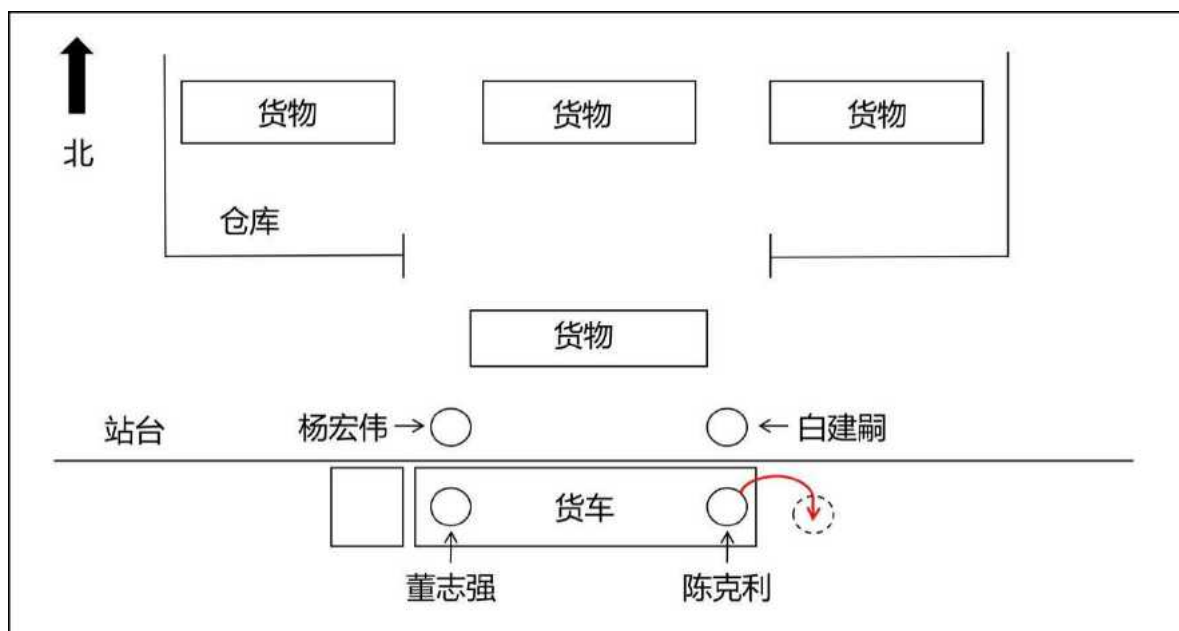
图 5 事故现场平面示意图

1. 2025 年 8 月 25 日 14 时许，装卸工杨某伟、白某嗣、董某强、陈某利四人协作向停靠于站台一侧的运输车上装载家具，杨某伟位于站台上车头方向、白某嗣位于站台上车尾方向、董某强位于车厢内车头方向、陈某利位于车厢内车尾方向。（见图 5）14 时 20 分许，陈某利面向西整理已装载的货物时，不慎从车尾处坠落地面。

2. 事故发生时，陈某利所处位置距地面高度约 1.2 米。根据《高处作业分级》（GB T3608-2008）3.1，高处作业是指“在距坠落高度基准面 2m 或 2m 以上有可能坠落的高处进行的作业”，陈某利在此处的作业条件不含关于高处作业的强制性要求。

3. 根据现场作业人员询问笔录，四名装卸工人均未着戴安全帽。根据《头部防护安全帽选用规范》（GB T30041-2013）4.2.1，“在可能存在物体坠落、碎屑飞溅、磕碰、撞击、穿刺、挤压、摔倒及跌落等伤害头部的场所时，应佩戴至少具有基本技术性能的安全帽。”根据明珠家具有限公司《物流安全管理规定》，“装车作业时，车上装载人员必须系上防坠安全绳、佩戴安全帽；产品卸车时必须系上防坠安全绳、佩戴安全帽。”陈某利从事装卸作业未着戴安全帽是违规行为。

（二）事故企业要加强从业人员安全教育和培训。结合岗位风险开展有针对性的安全培训教育，确保从业人员具备必要的安全生产知识，熟悉有关的安全生产规章制度和安全操作规程，掌握本岗位的安全操作技能，了解事故应急处置措施，提高从业人员防范风险的能力，杜绝因人的不安全行为导致的生产安全事故发生。

（四）事故企业要进一步健全完善有关管理制度机制。以此次事故为契机，有针对性地对公司安全生产各类规章制度及各岗位安全操作规程自查自纠，从制度层面严格规范生产作业全过程的安全防控措施，并在各类制度执行上采取有效措施，加强作业过程巡查检查，及时发现并制止现场违规行为。
