## 天元雷打石“6·16”一般道路交通事故调查报告

天元雷打石"6·16"一般道路交通事故调查组  
2026年2月3日

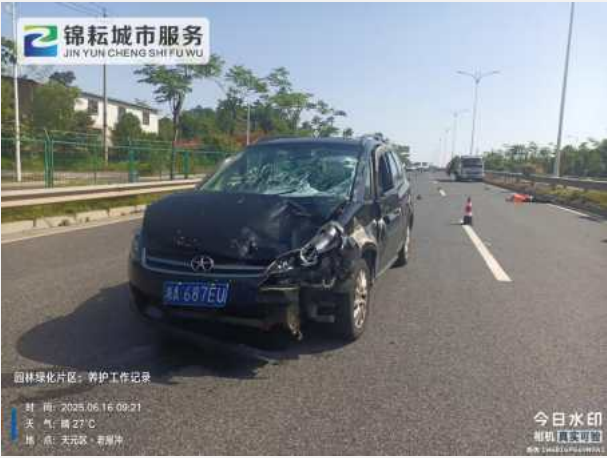
图1 事故现场

事故现场位于株洲市天元区雷打石镇湘江大道264灯杆路段下行（往渌口方向）方向车道（图1 事故现场），事故路段为双向通行城市快速路，该路段为一级公路，设计速度为80Km/h，沥青路面，干燥，双向六车道，道路采用分级隔离防护措施，道路中央及两侧全程设置连续波形梁钢护栏分隔，道路两侧全线布设金属隔离网隔离。事故发生为白天，天气晴朗，视线良好，标志标线齐全，双向限速60-80km/h。

事故现场勘查以湘江大道264号灯杆为基准点，以行车道两边缘线为基准线，南往渌口区方向，北往天元区方向。由北往南行驶在最左侧行车道的湘A\*\*\*\*U号小型普通客车左侧与静止于湘江大道由北往南最左侧车道的湘B\*\*\*\*0号轻型自卸货车右侧后部于由北往南方向最左侧行车道内发生刮碰，刮碰后湘A\*\*\*\*U号小型普通客车继续向右前方行驶，湘A\*\*\*\*U号小型普通客车左前部、左侧又与刘X红及刘X成发生碰撞，碰撞后人体又与湘B\*\*\*\*0号轻型自卸货车右侧车门发生碰擦，湘A\*\*\*\*U号小型普通客车静止于湘江大道由北往南中间的行车道。湘A\*\*\*\*U号小型普通客车车头左前部破损变形，车挡风玻璃受损，湘B\*\*\*\*0号轻型自卸货车右侧车门变形损坏。
