安宁市人民政府事故调查组

2026 年 5 月

## 《安宁市草铺街道云南裕能

2026年1月21日上午11时许，安宁市草铺街道云南裕能新能源电池材料有限公司发生一起窒息事故，事故造成2人死亡，2人受伤，直接经济损失约人民币328万元。

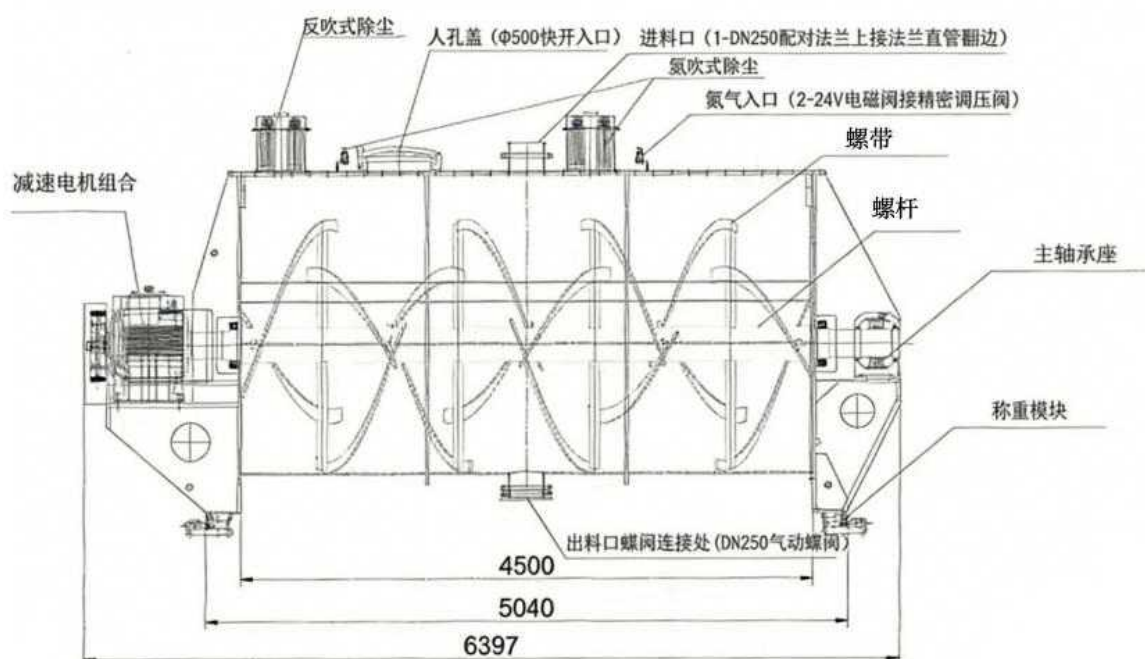
图 1 批混机平面图

2.事故发生场所情况。事故发生于云南裕能公司铁锂事业部一车间4#批混机（编号YN1-4线），4#批混机位于铁锂事业部一车间二楼西侧。4#批混机为卧式圆筒形结构，长6397mm,宽2483mm,高3236mm；批混机外壳设置有支腿，支腿与二楼平台地面通过预埋件焊接固定；顶部设置有1个直径为500mm的圆形快开人孔、两套反吹式除尘系统、1个进料口及1个氮气入口；批混机底部设置有1个出料口；批混机左侧为电机、减速机组，右侧主轴轴承座；批混机内部为螺杆、螺旋搅拌叶片，内部无积

料，无其他工具；批混机顶部进料口通过软连接管与上部 YN1-4 线批混料仓 1 相连，中间设置有一气动蝶阀（DN250）；批混机下部与 YN1-4 线批混仓 2 相连，中间设置有一气动蝶阀（DN250）；4#批混机后方为气碎主机，气碎主机设置有钢制斜梯与平台，并与 4#批混机仓顶相连，作为人员上下 4#批混机的通道。

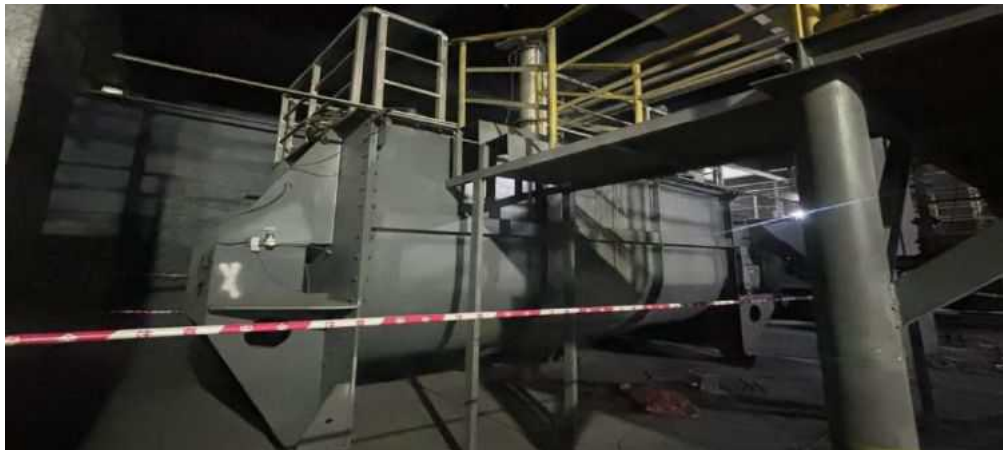
图 5 4#批混机左后侧

铁锂事业部一车间二楼中控室编号为 YN1-4 线气碎主体控制柜、YN1-4 线批混机控制柜，全线管道阀门均显示为关闭状态；2026 年 1 月 22 日 11 时 57 分、11 时 58 分安宁市应急管理局现场勘验人员三次使用编号为 B24W82149 多气体检测仪对 4#批混机内部上、中、下三处进行氧气含量检测，数值分别为 17.3%VOL、17.3%VOL、17.4%VOL，且处于报警状态。批混机顶部人孔处于开启状态，批混机内部无积料。
