## 高州市潘州街道“1·18”一般机械伤害事故调查报告

事故调查组经综合分析认定：高州市潘州街道“1·18”一般机械伤害事故是一起因泵车司机停放地点选址不当、支撑不符合规范，造成的生产安全责任事故。

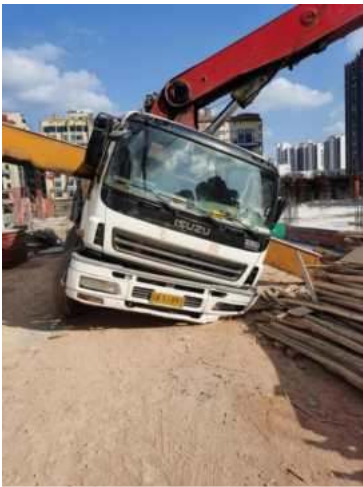
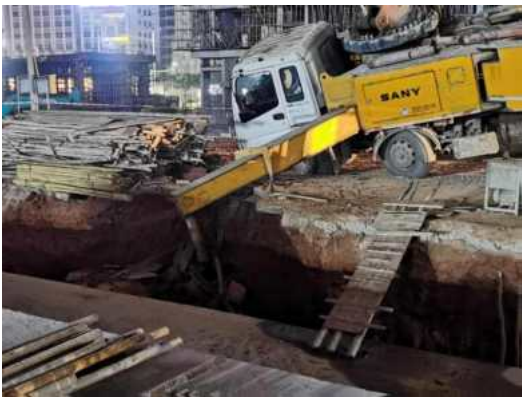
（现场图片）

中午吃完饭，大约13时30分许继续开工。卢\*驾驶泵车去施工现场土地中间通道泵送混凝土，黄\*华负责操作泵车出浆口的管道操作，二人一起将泵车前后的四个支架支撑，黄\*钦等四人在地下室通道工作，黄\*钦负责扶泵送管道的输送软管进行送料，其他三个人负责平整混凝土。黄\*华操作将支架臂移到施工位置，突然泵车左前方支撑位置的泥土坍塌，泵车向左前方倾侧，摆臂失控碰压中正在下面扶输送软管的黄\*钦。黄\*钦被压倒后躺在地上一动不动，卢\*、黄\*华和其他三名员工快速过去想将他抬起来，因臂架太重抬不动，工地上有人喊挖掘机过来将臂架挪开，卢\*等五人将黄\*钦抬到旁边。此时黄\*钦还有呼吸，但是动不了。

泵车停放地点选址不当。混凝土泵车停放的场地系未经压实的泥土地面，且停放处左前支腿点左侧外即通道泥地边缘<sup>1</sup>，泥地外侧已被挖空，地面无法承受泵车作业时产生的持续震动和压力。

2.混凝土泵车支撑不符合规范。混凝土泵车停放好后向左侧工地输送材料，整车受力向左前支腿处集中，而泵车的左前支腿下方仅垫了一块垫板，未按规定放置枕木，支腿对泥土地面的压力过大，导致支腿下方地面发生坍塌。

（一）高州市住房和城乡建设局要吸取事故教训，举一反三，针对混凝土泵车在停放选址、确定支撑面等操作的技术含量相对较高的情况，应当加强对混凝土泵车从业人员的安全生产教育和泵车操作规程的培训，提升从业人员安全生产的意识，确保从业人员具备按规范操作的能力，摒弃“凭感觉选址”等经验主义作风。  
（二）高州市城市管理和综合执法局要吸取事故教训，举一反三，加大查处违法建设力度，对违法建设行为进行全面排查整治。巡查过程中，执法人员要严格按照法律法规要求，对未取得建设工程规划许可证擅自建设的建筑物、擅自改变规划用途的建筑物，以及擅自加建、扩建等行为进行严厉查处，并及时组织城管综合执法（查违办）依法拆除，以免产生负面影响。同时，要积极向人民群众宣传违法建设的危害性和举报渠道，鼓励大家共同参与违法建设的监督和管理。  
（三）各镇政府（街道办）要充分吸取事故教训，举一反三，重点落实村（社区）一级对辖区内违法建设行为的排查报告职责，及时发现并查处违法违规行为；要切实加强建设领域安全生产工作，加强日常工作督导，督促做好施工现场安全保障工作落实安全防范措施。
