# 钟山区黄土坡街道绿柳人家项目（一期） “8·20”一般物体打击事故调查报告

2025年8月20日7时55分许，位于六盘水市钟山区黄土坡街道六盘水市动物园以西的贵州嘉略建筑工程有限公司绿柳人家项目（一期）发生一起建筑施工一般物体打击事故，造成1人死亡，直接经济损失160.88万元。

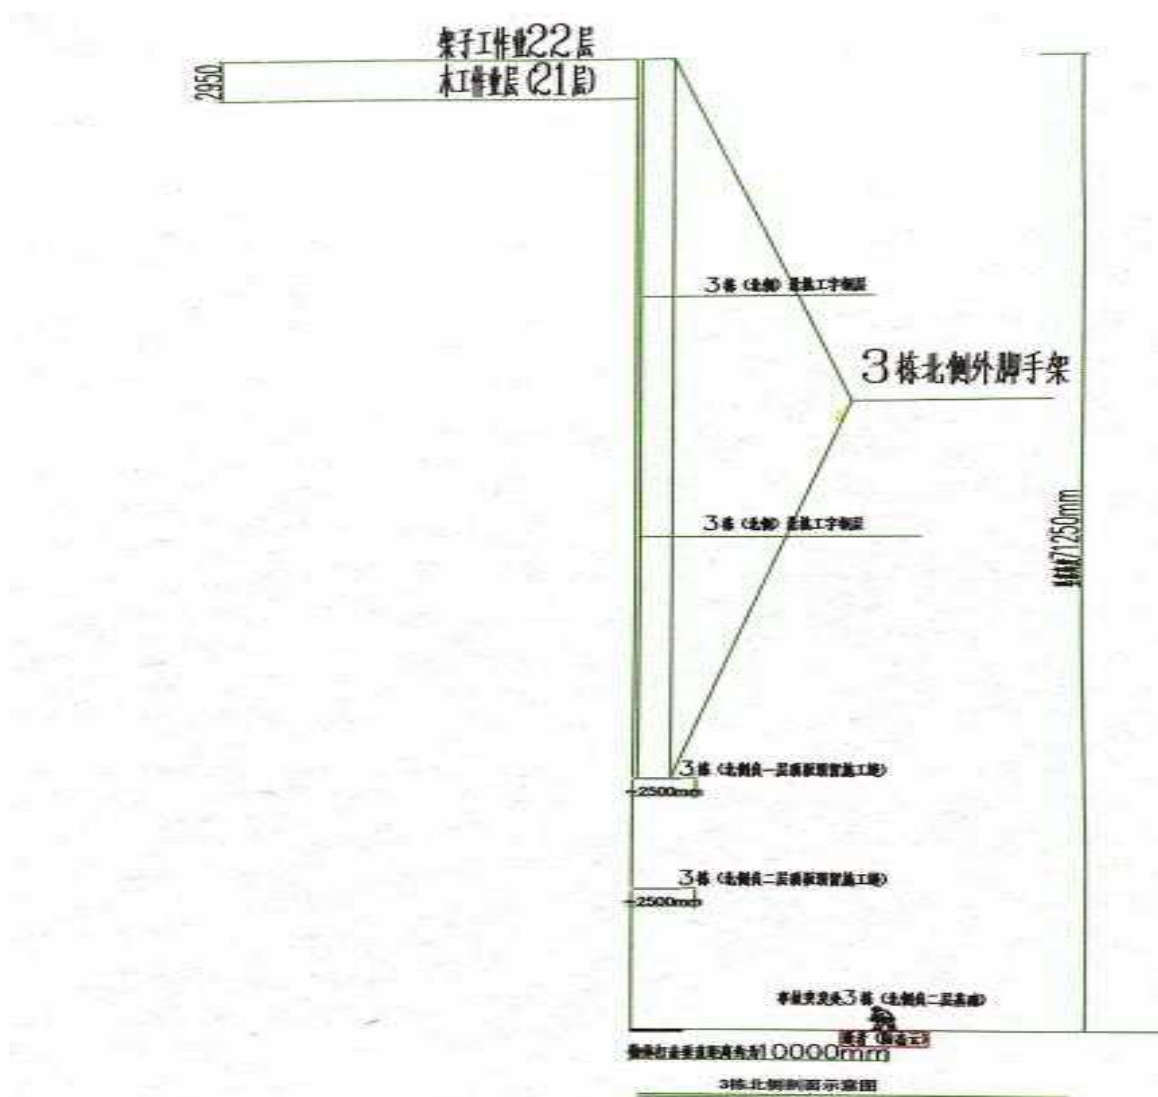
事发现场 3 栋北侧剖面图

室筏板面进行孔桩钢筋绑扎，两人的施工点其上方 3 号楼 21 层木工班屈某乐、朱某蓉等工人按照木工班组长李某全 8 月 19 日的施工安排，继续完成上一天的加固梁柱模板工作，此时施工现场形成交叉作业<sup>1</sup>；

7 时 55 分许，由于钢管是上下两根搭接的，屈某乐在拆除钢管固定装置后，将上段的钢管取下放置在靠 2 号楼一侧的内支撑架时，下段的钢管（2 米长）失稳，从 21 层北侧滑落戳破安全网后，向 3 号楼 3-9 轴交 4-G 轴北侧地下室筏板面坠落，将在此区域施工的钢筋班工人陆某云头部砸伤。

木工班在3号楼21层3-9剪力墙施工与钢筋班3号楼北侧3-9轴交4-G轴北侧地下室筏板面进行孔桩钢筋绑扎形成交叉作业<sup>2</sup>，安全隔离措施不到位。事发时，木工班工人屈某乐3号楼21层3-9剪力墙施工过程中，发现21层3-9剪力墙支护使用的两根钢管与方钢混用，厚度不一致，钢管（2米长）在更换过程中失稳后，从3号楼21层北侧滑落碰到20层外脚手架后外弹戳破安全网，向3号楼3-9轴交4-G轴北侧地下室筏板面掉落，将在3号楼北侧3-9轴交4-G轴北侧地下室筏板面进行孔桩钢筋绑扎的钢筋班工人陆某云砸伤，后经抢救无效死亡。

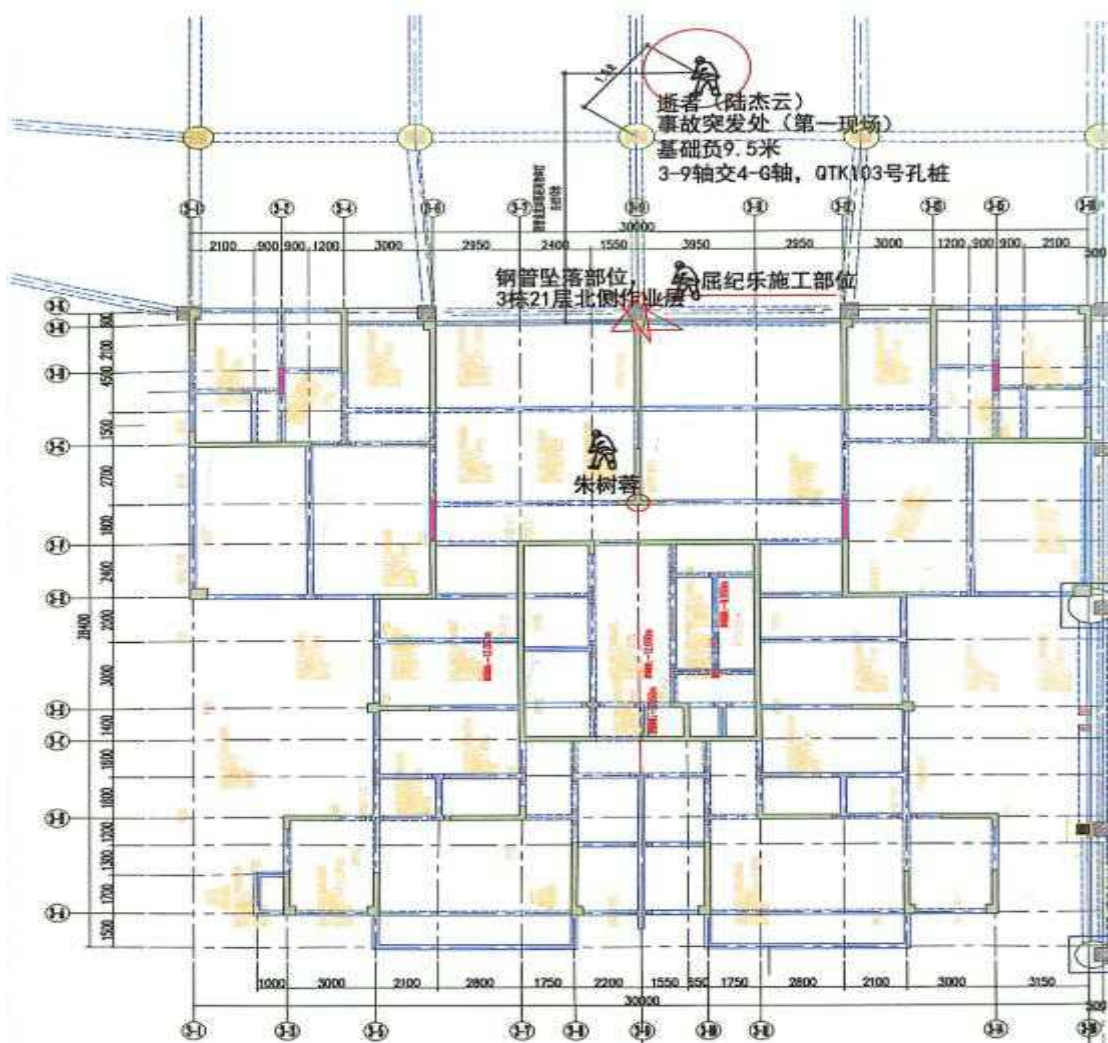
事发现场俯视图

7 时 45 分许，屈某乐发现 21 层 3-9 剪力墙支护使用的钢管与方钢混用，厚度不一致，准备将两根钢管换下来。
