**当涂经济开发区  
无锡市阳天机械安装有限公司  
“6·8”一般中毒和窒息事故调查报告**

当涂县人民政府事故调查组

2025 年 7 月 28 日

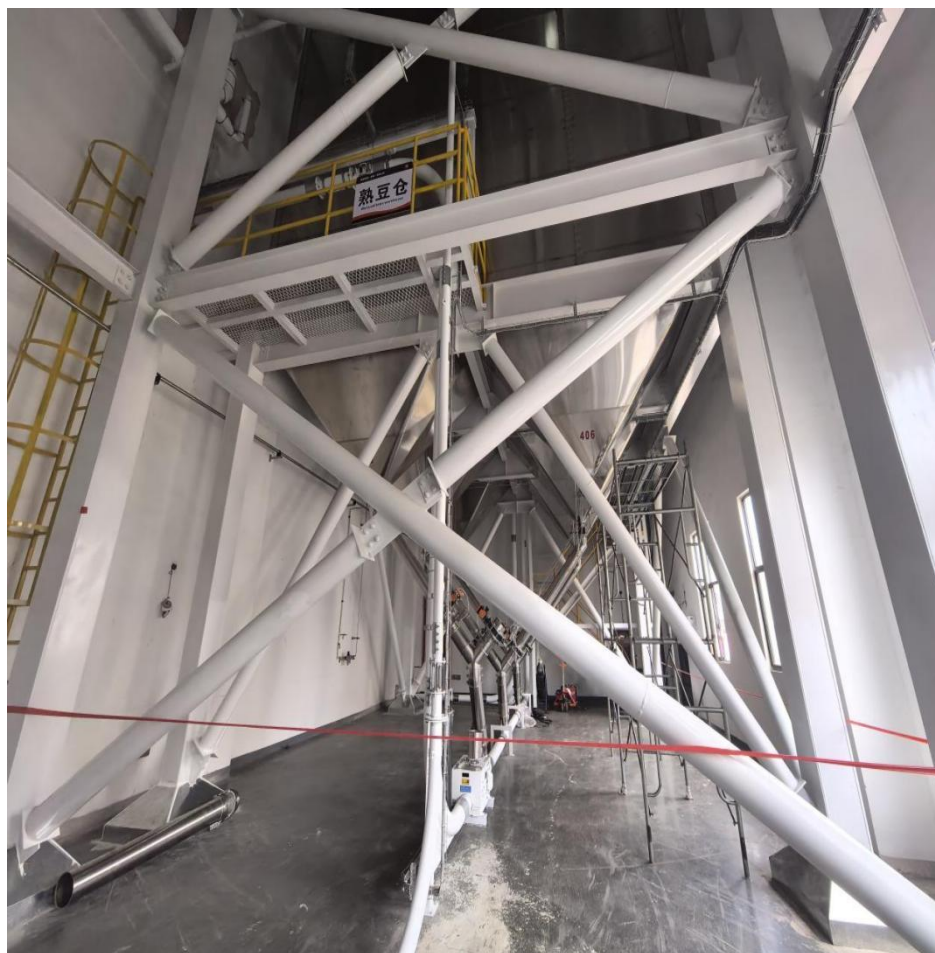
图 3 右一为 406 料仓

事故现场位于 406 料仓内，料仓平台高度为 10 米，料仓顶部平台设置了一个检修口，长约 0.66 米，宽约 0.53 米，单个料仓尺寸为长 3.5m，宽 2.75m，高 8m，底部设置了圆锥落料口，406 料仓体积为  $80\text{m}^3$ 。

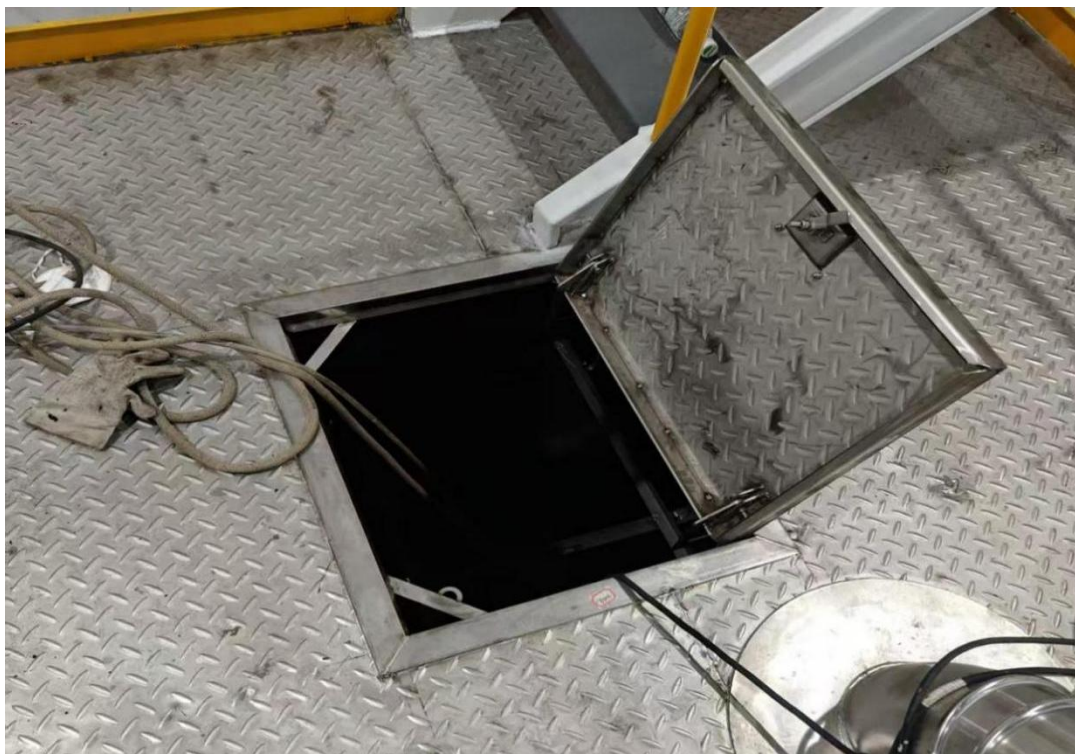
图 4 406 料仓顶部检修口

406 料仓底部出口一氧化碳浓度检测为 26ppm(32.1mg/m<sup>3</sup>)，406 料仓顶部开口一氧化碳浓度检测为 105ppm(129mg/m<sup>3</sup>)，超出《工作场所有害因素职业接触限值 第 1 部分：化学有害因素》

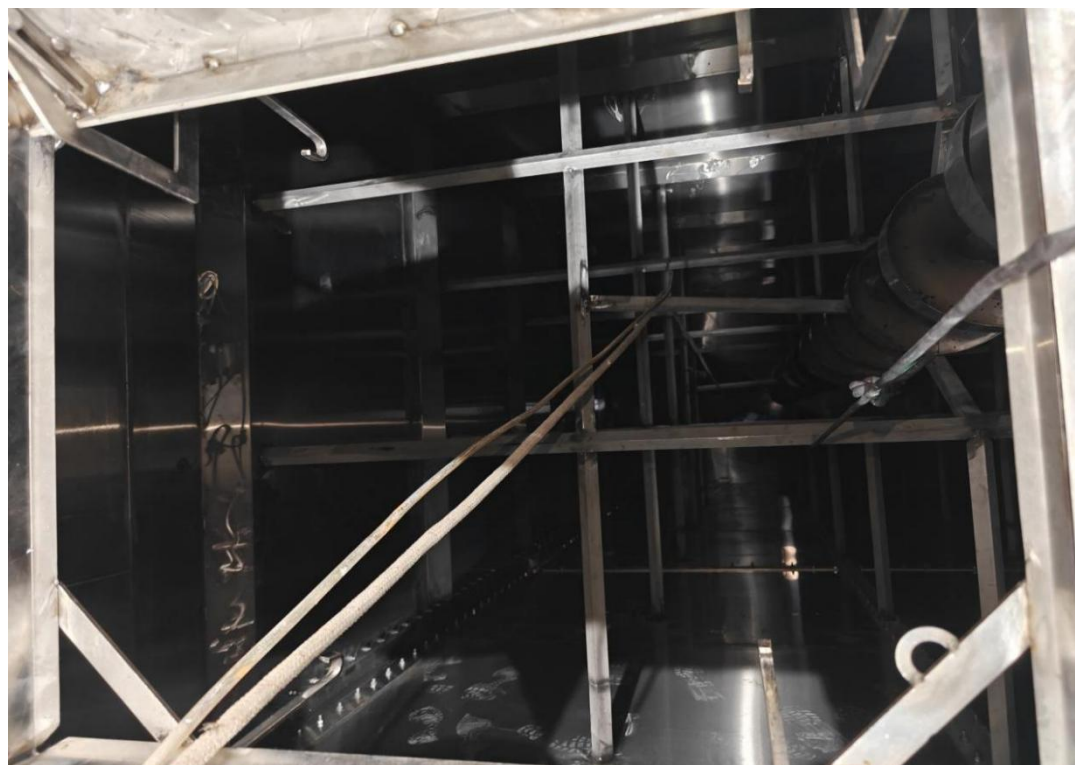
图 5 406 料仓内部情况

熟豆区分别为 401/402/403/404/405/406 料仓上方设置了三通分料器，是互联互通状态，内部撑板区域有螺丝孔隙。

咖啡豆主要由水、碳水化合物、蛋白质、酯类、生物碱、绿原酸、柠檬酸、苹果酸、奎宁酸、磷酸等天然化学物质组成。烘焙时，咖啡豆处于 180 至 250℃ 的高温环境中，其内部的糖类、纤维素、蛋白质和脂类等有机物质会经历热分解过程，但是热解反应不充分则会生产二氧化碳和一氧化碳混合气体。烘焙过程结束时，产生的气体（包括二氧化碳和一氧化碳）并不会完全从豆子内部释放到外界，会被截留在咖啡豆内部的多孔结构中。烘焙结束后，咖啡豆会被送入熟豆仓，仓内咖啡豆内部的化学反应仍会持续一段时间，咖啡豆在冷却和存放过程中会持续释放这些被困在内部的气体，以释放二氧化碳为主，也包含烘焙过程中产生的少量一氧化碳。料仓之间均不为完全封死的状态，其他料仓聚

空间作业“先通风、再检测、后作业”要求<sup>3</sup>，盲目进入 406 料仓内作业，不慎吸入一氧化碳等有毒气体导致事故发生。
