**呼和浩特经济技术开发区耕耘大厦  
TOPMATH 自习室“9·2”  
一般触电事故调查报告**

呼和浩特市人民政府事故调查组  
2026 年 1 月 26 日

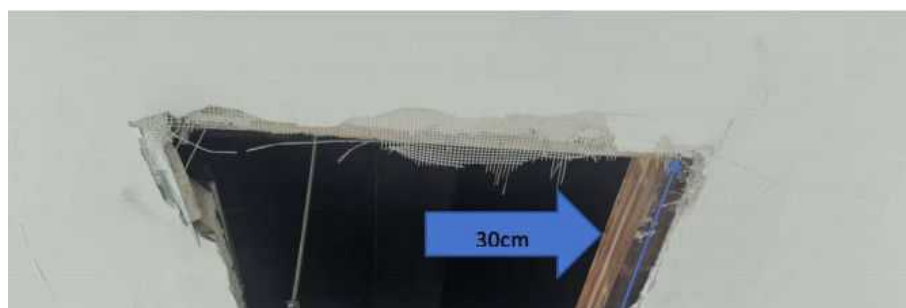
图1 涉事施工人孔

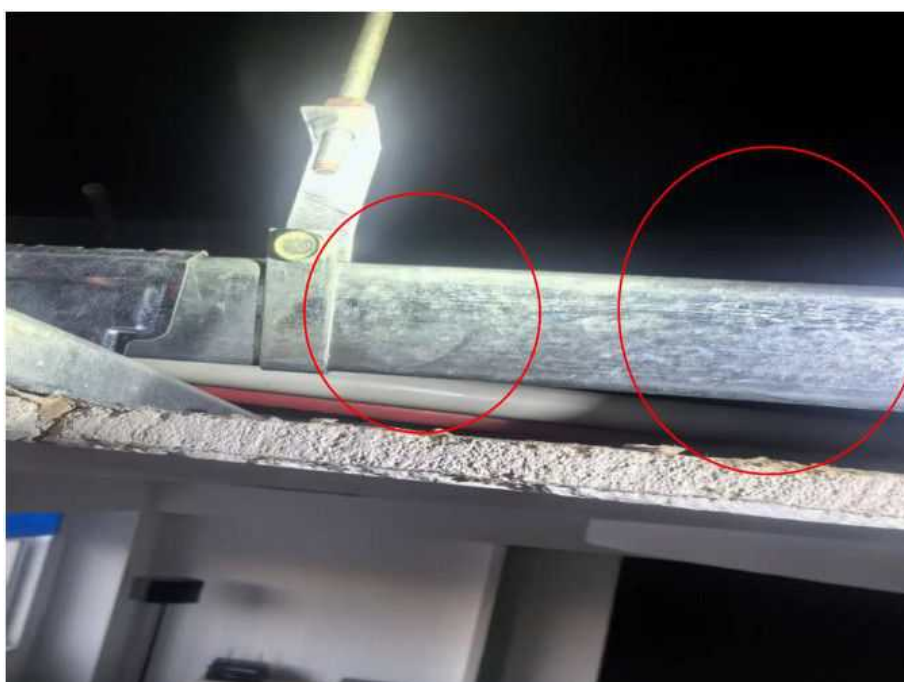
图2 施工人孔钢制龙骨处拇指指纹

1. 作业人员郭某某安全意识淡薄，违章作业。在特种作业操作证（低压电工作业）过期、未采取断电等基本安全措施、未穿戴安全防护用品的情况下，在狭小空间进行带电作业，导致其身体直接接触带电线路，形成电流回路（左手单手触捏电线，右手抓握龙骨），且作业空间狭小卡住其身体无法摆脱（其左右肩部均有被卡的痕迹）。

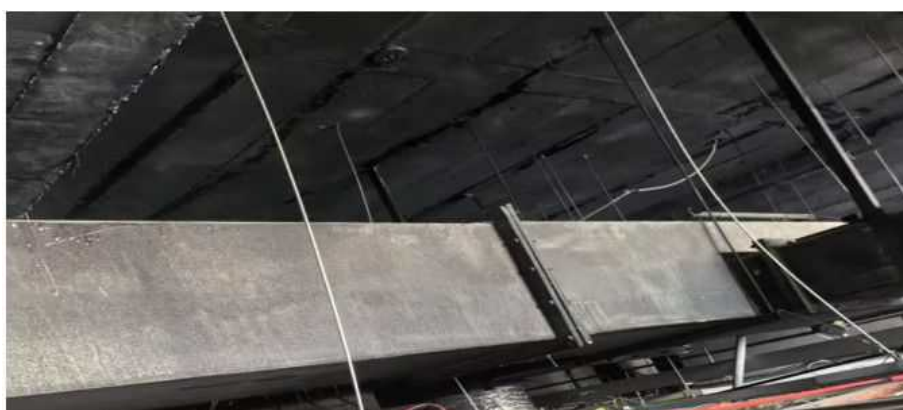
图 3 顶棚上方电线走线凌乱

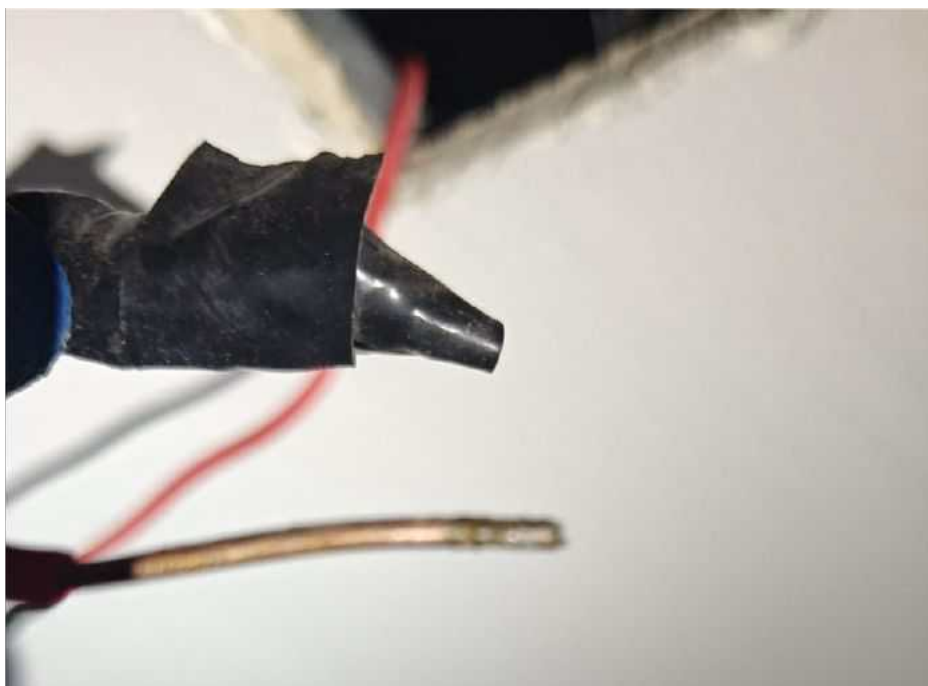
图 4 存在电击烧焦痕迹、未采取绝缘保护措施的裸露电线

2. 施工人孔东 30 厘米处可见黑色螺纹状 PVC 线管内有白色电线与红色电线并联接线，红色端余留约 8 厘米用来充当输入电源，其中破皮裸露约 4 厘米，接线处、裸露接头未采取绝缘胶带缠绕隔离保护措施，线头处有烧焦痕迹，经现场测量该线为带电火线。

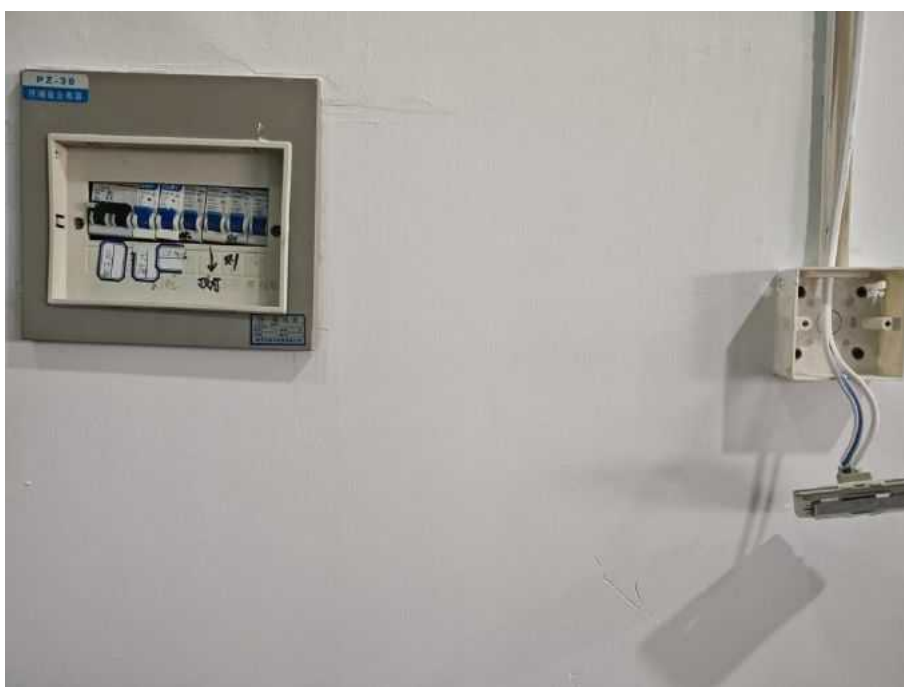
在事故现场通过试电笔验电，测得事发线路带有危险电压（电压 220V）。线路私拉乱接现象严重，存在多处接头，未进行绝缘包扎。未配备任何绝缘手套、绝缘鞋、验电笔等基本电气安全防护用品。末端配电装置未安装漏电保护器<sup>2</sup>（见图 5）。

图 5 末端配电装置未安装漏电保护器

3. 自习室末端配电装置未安装剩余电流动作保护装置，作业人员触电时，电路未快速断开。

章制度和操作规程，排查耕耘大厦用电隐患，在末端配电箱安装漏电保护器，消除安全隐患；建立并完善双重预防机制，加强对入场施工单位和人员的安全监管，定期进行安全检查，与各承租单位明确安全管理职责，建立施工准入制度，防范同类事故再次发生。
