# 竹溪县（湖北省十堰市）建城劳务有限公司 探矿施工“11·18”一般冒顶片帮瞒报事故 调查报告

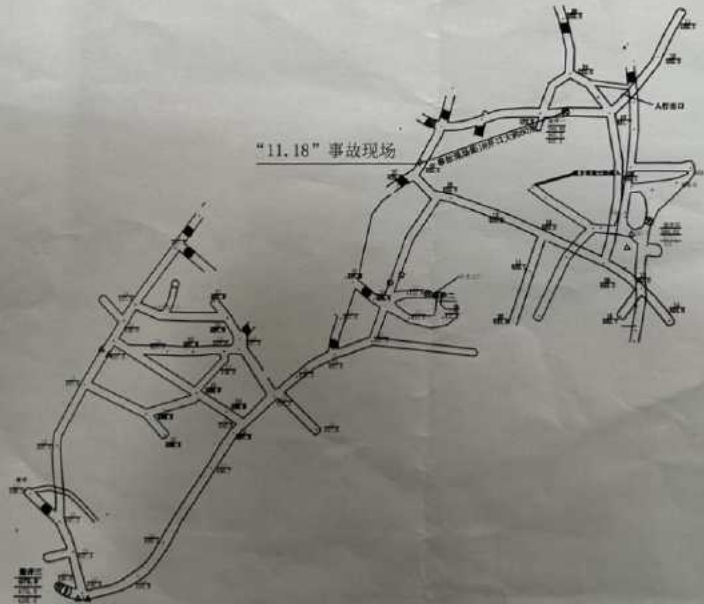
### “11.18”事故现场示意图

2023 年 11 月 18 日上午 7 时左右，竹溪县建城劳务有限公司刘某奎安排工人李某文和陈某德到承德金联程矿业有限公司上苍子铁矿北山采区 Fe4 矿体 435m 水平回风巷道进行排险作业（为保障通风系统畅通），李某文用 4 米长的铁质排险杆进行排险作业，陈某德在旁帮助和看护，巷道上方冒落岩石，李某文躲闪不及时被岩石砸中受伤。

目前该矿提升系统及通风情况不满足入井要求，事故调查组人员无法到达事故地点，经调查企业相关人员后，制作承德金联程矿业有限公司上苍子铁矿北山采区 Fe4 矿体事故现场示意图，事故地点位井下于 435m 水平回风巷道。

竹溪县建城劳务有限公司员工李某文在未采取有效防护措施情况下排险作业时，被冒落的岩石砸中，致其死亡。
