# 金湾三灶珠海市金湾区东来超市“9·4” 一般触电事故

## 调查报告

金湾区政府事故调查组  
2025 年 10 月 21 日

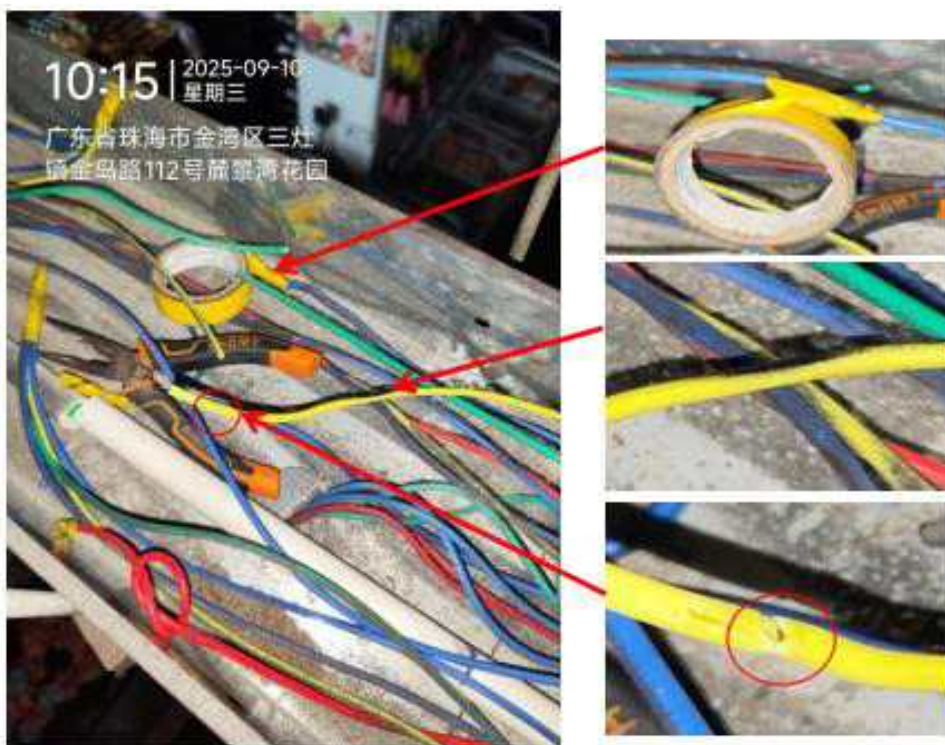
事故发生地点位于金湾区三灶镇金岛路 112 号 1 栋 110 号商铺。现场勘验情况如下：当事人触电地点位于商铺粮油货架上方金属配线槽，金属配线槽下方为完全展开的人字木梯，高 3 米（如图 2 所示）。金属配线槽内放置一把尖嘴钳。两根  $2.5\text{mm}^2$  铜芯电气导线（一根黄色、一根绿色）均为断开状态，导线负载侧断口齐平，电源侧绿色导线断口齐平，黄色导线线头约 2cm 处疑似被尖嘴钳剪破导线绝缘部分，且黄色导线表面有明显的炭化痕迹，使用万用表对黄色导线进行测量，显示带电状态。经排查，此线路为收银台设备的电源线（如图 1 所示）。

图 1 电线裸露部位照片

事故调查组认为，本起事故的直接原因是：曹某未戴防护手套，在作业时手触碰到裸露的带电电线，此时身体与金属配线槽接触，手与火线相连形成电流回路导致触电死亡。

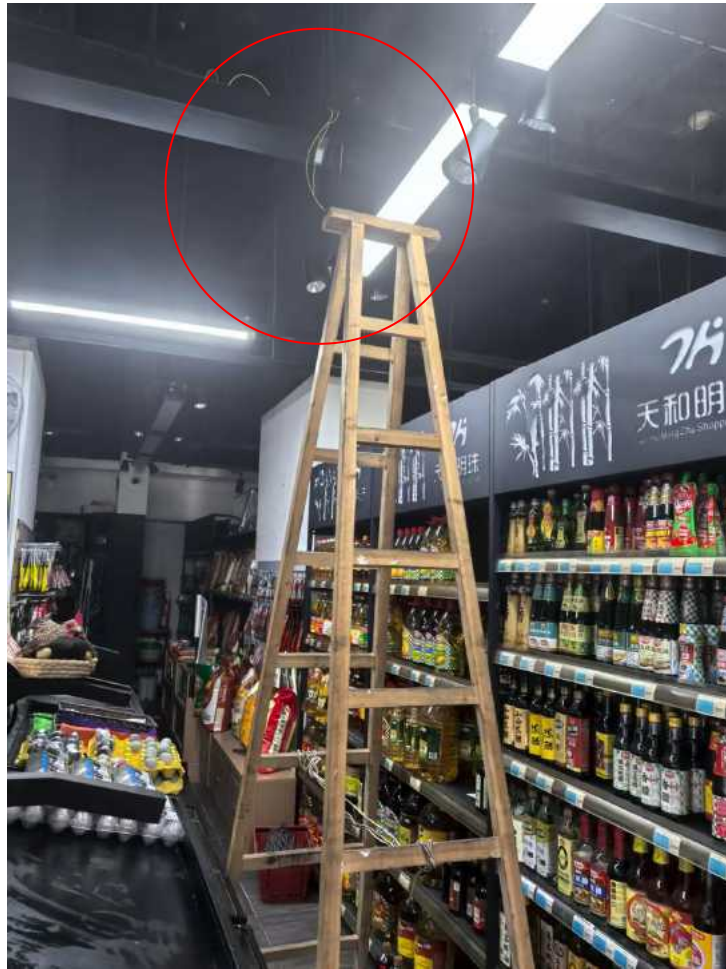
2025年9月4日8点40分许，电工曹某站在东来超市粮油货架旁走道的木梯上，双手搭靠在悬挂金属配线槽上，对金属配线槽内的电气线路进行作业时，未戴防护手套触碰到带电的黄色电线（为收银台设备电源线），导致触电。在隔壁货架理货的陈某平听到声音赶紧查看情况，发现曹某趴在金属配线槽上，一手抓线，一手环抱灯架，身体侧向，随后随梯子倾倒而倒下，此时曹某处于昏迷状态。

图 2 事故现场照片
