## 酒业园区阜新淞航粮油贸易有限责任公司“3.11”一般窒息事故调查报告

酒业园区阜新淞航粮油贸易有限责任公司“3.11”一般窒息事故调查组  
2026年5月

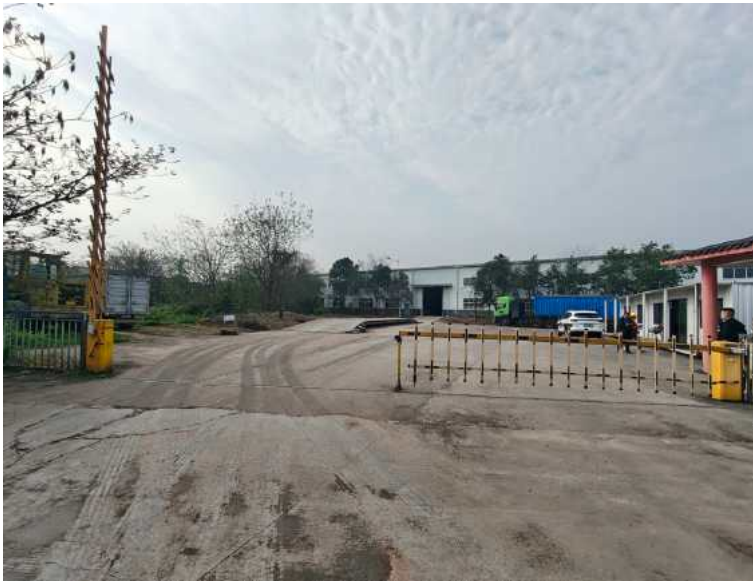
图一 事发仓库外围概貌照片

事发仓库位于泸州市酒业园区通汇路6号，北面为泸州美捷印务有限责任公司生产厂房，西面可通往聚源大道，东面电动大门，进入厂区大门，能见一地磅，大门右侧为保安岗亭及办公用房，距离大门约50米处为事发高粱储存仓库。车辆牌为黑MY0602重型半挂牵引车牵引黑M4A80挂重型半挂车（见图二），黑M4A80挂重型半挂车车厢内装载有第1、2、4块栏板处于下翻状态（见图三），车厢左侧从车尾处起算第1块栏板处于下翻状态（见图四），车厢内及车右后侧车尾约10米处，可见一具男性尸体，其身穿着黑色长裤，上半身被黑色外套覆盖，离头部位置不远处有一只鞋标志。

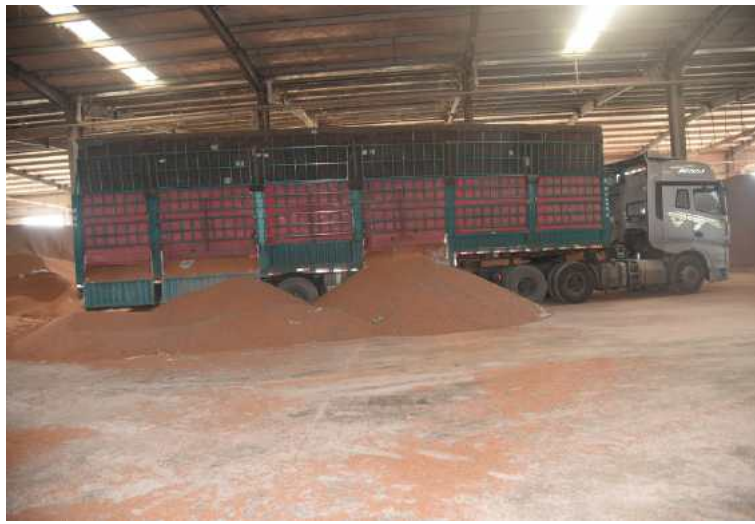
图三 涉事货车右侧照片

- 1.黑M4A80挂长特牌重型仓栅式半挂车所检项目不符合GB7258-2017《机动车运行安全技术条件》中相关安全技术
- 2.该车存在违规改装、增加货厢栏板高度、超载等现象，该状态下会增加车辆行驶及货物装卸的安全风险。

（二） 物的不稳定状态。经调查，车辆严重超载<sup>[5]</sup><sup>[6]</sup>并非必然会导致事故发生，但超载行为会增加货物卸载时引发此次事故的因素之一。
