## 湖南煤化新能源煤、焦皮带通廊密封改造项目“4·28”一般高处坠落事故调查报告

文章来源：娄底市娄星区应急管理局

发表时间：2025-01-10 16:21

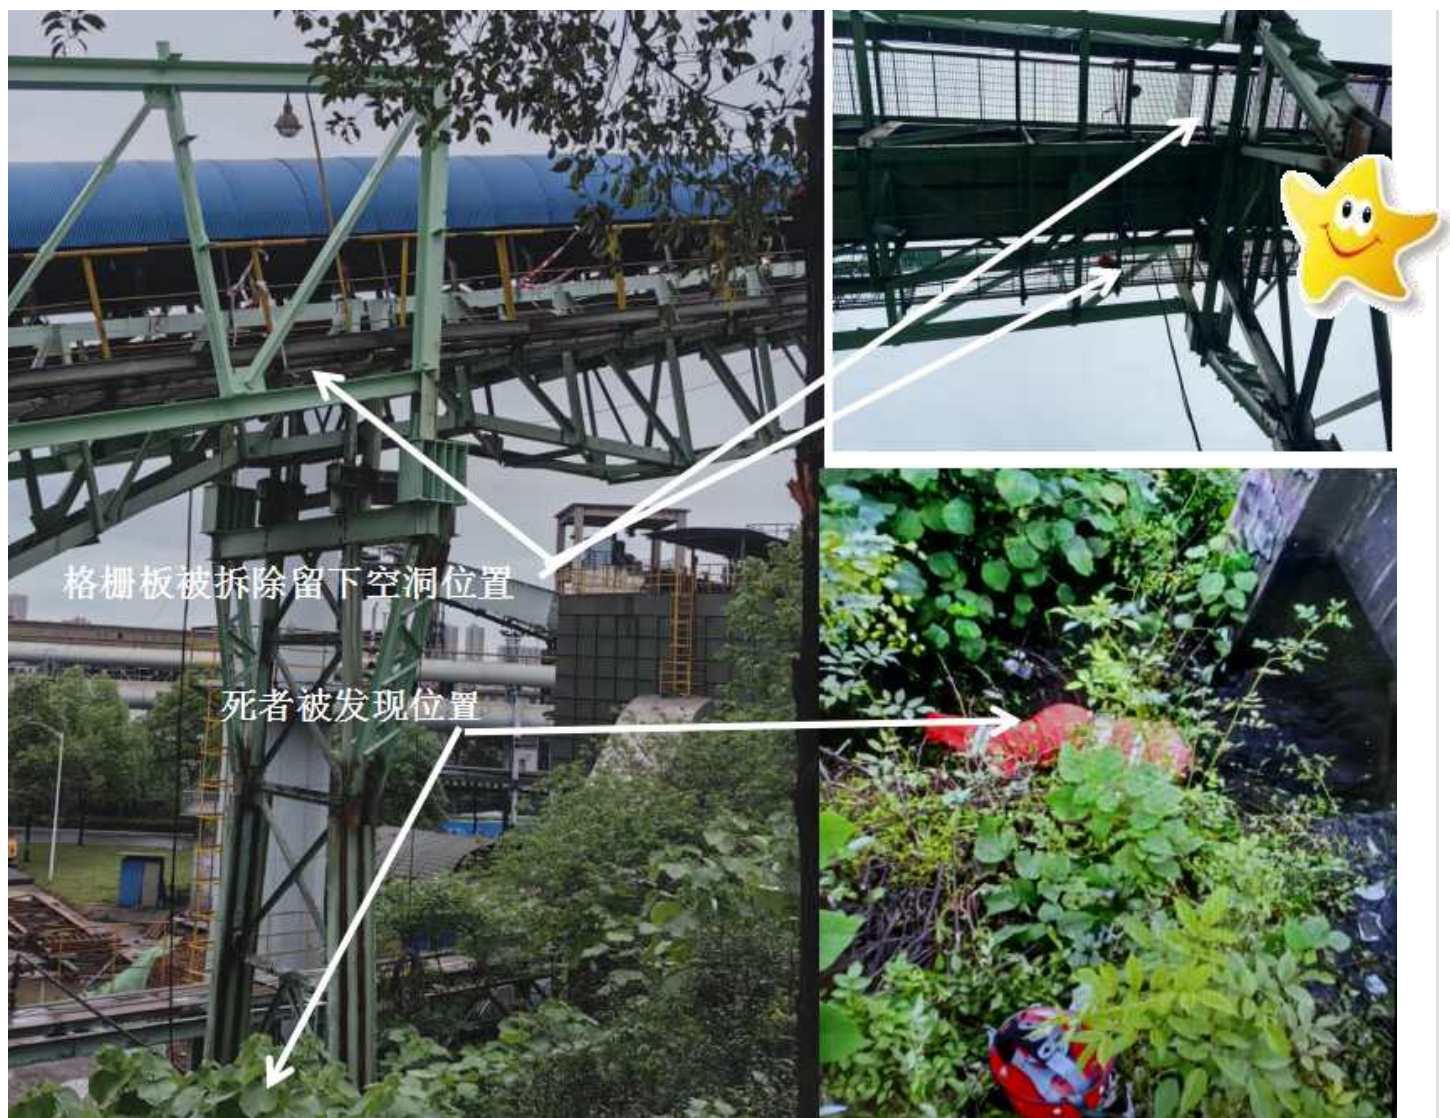
(事故现场图片)

B119皮带通廊带式输送机两侧布置巡检行人走廊，宽800mm，为钢网架结构，走廊底部安装有钢质格栅板，规格为800×800mm的框式格栅板。B119皮带通廊构造柱处两侧的格栅底板在事故前被拆除，留下空洞。

B119皮带通廊高差20.6m，在由下往上80m处，有拆除格栅板形成的空洞（事故发生后由施工作业人员进行了临时性恢复，并用铁丝进行了固定），距离地面高9.2m，高处坠落危险性极大。B119皮带工兼破碎工黄×在巡检和开启路灯时，需要从皮带通廊行走，从B119皮带通廊到机头再通过B120皮带通廊前往破碎机房和值班房，路途短捷、方便，是作业人员常走的路线。根据《娄底市第一人民医院120急救站院前急救记录》、调查询问及事故现场勘察情况。经调查认定事故发生的类型为：高处坠落事故。

B119皮带通廊高差20.6m，在由下往上80m处，有拆除格栅板形成的空洞，距离地面高9.2m，高处坠落危险性极大。夜间B119皮带通廊区域路灯未开启，区域地段在无照明的情况下，无法看清走廊状况。

根据调查和现场勘察分析认定，这次事故发生的直接原因是：皮带通廊改造项目施工作业人员对B119皮带通廊构造柱处两侧的格栅底板进行拆除，下班时未及时恢复在行人走廊上留下空洞，黄×在途经B119皮带通廊时，掀起皮带机机尾入口和行人走廊格栅底板拆除处的警戒线进入危险区域，在光线暗淡的环境下通过B119皮带通廊行人走廊格栅底板拆除处时，不慎从空洞处坠面，导致其死亡。

**1、湖南涟钢机电设备制造有限公司**一是要进一步落实企业安全生产主体责任，加强施工项目的监督管理；二是要加强对作业现场安全检查，立即开展一次全面的安全检查隐患排查，及时排查作业现场生产安全事故隐患，并采取技术、管理措施消除事故隐患；三是要加大对作业人员的安全教育培训，督促作业人员严格执行各项规章制度、操作规程和相关会议工作要求。**四是**加强项目部人员管理，要认真开展好下班前施工作业现场安全确认。
