江门市府事故调查组  
2026 年 4 月

2025 年 9 月 10 日 04 时 55 分，中阳高速往阳春方向 139 公里 750 米江门恩平路段发生一起小型普通客车追尾重型半挂牵引车的交通事故，造成 3 人死亡、2 人受伤，碰撞车辆不同程度损毁，直接经济损失约 401.67 万元。

经调查认定，江门恩平中阳高速开春段“9·10”较大道路交通事故是一起驾驶员驾驶小型普通客车在高速公路上行驶时未与同车道低速行驶且车身后部反光标识粘贴不符合国家标准的重型仓栅式半挂车保持安全距离，发生追尾碰撞，且乘客未按规定使用安全带造成的较大生产安全责任事故。

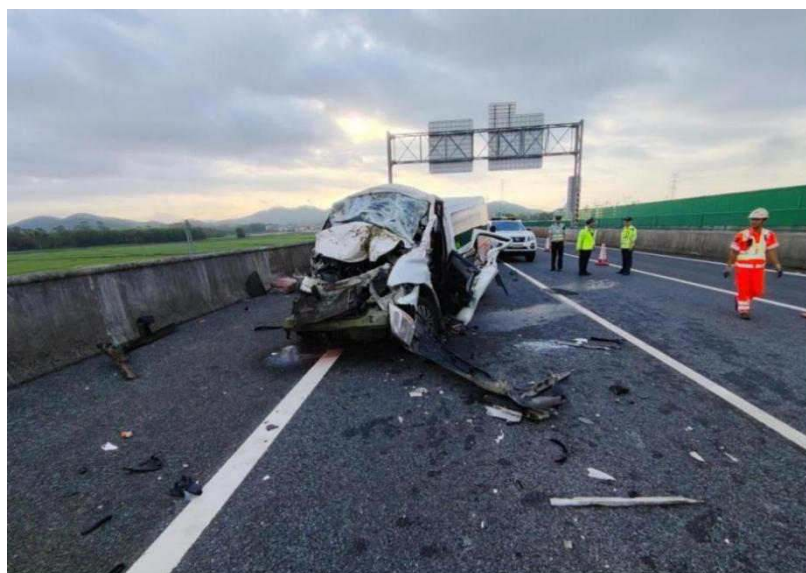
图 2 事故车辆陕 UM820F

1. 陕 UM820F 号小型普通客车。经查，事发时为“货拉拉”平台注册运行的车辆，2023 年 11 月，该车辆所有人王某在“货拉拉”平台申请变更车辆并经审核，成为“货拉拉”平台登记车辆，之后利用“货拉拉”平台从事普通货运业务，王某于 2024 年 5 月擅自对车辆进行非法改装（拆除最后一排一个座椅），车辆核定载客：6 人，事发时实载 5 人。事发时正在执行“货拉拉”平台订单运输任务。该车辆于 2023 年 10 月 23 日初次登记，当时没有发现拆除座椅情况，截至事发前，按照规定该车辆无需到机动车安全技术检验机构过线检测。

经鉴定，陕 UM820F 号小型普通客车制动系统：未检见不符合相关技术要求项；转向系统：未检见不符合相关技术要求项；行驶系统：未检见不符合相关技术要求项；灯光系统：除因事故造成损坏外，未检见不符合相关技术要求项。鉴定事发时车速范围为 93.38 ~ 95.58km/h。

1.王某驾驶机动车在高速公路上行驶时未与同车道前车保持足以采取紧急制动措施的安全距离，未能及时发现前方车辆行驶情况并采取有效避让措施，从而导致追尾事故发生。

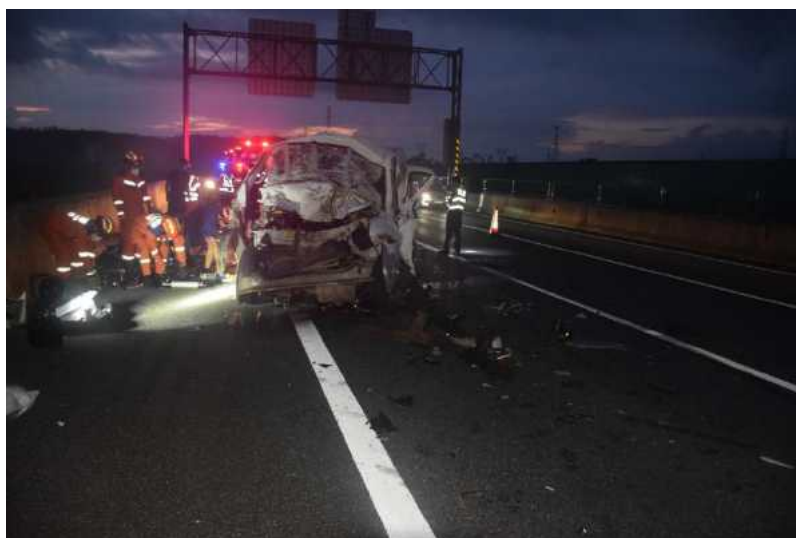
图 3 事故现场

道追尾碰撞前方由赖某武驾驶粤 K75380 号重型半挂牵引车牵引粤 K7772 挂号重型仓栅式半挂车，造成陕 UM820F 号小型普通客车乘客郑某山、郑某有、党某军三人死亡，驾驶员王某、乘客张某勤受伤，车辆及货物损坏的较大道路交通事故。
