## 犍为台沃农资经营部5·19事故调查报告

文章来源：犍为县应急管理局 发布时间：2025-12-09 14:42 浏览量：

2023年5月19日14时09分左右，位于犍为县定文镇水井街27号的犍为台沃农资经营部发生一起机械伤害事故，致一人受伤。

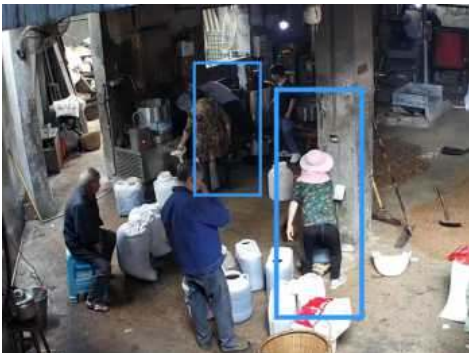
（五）事故现场情况

2023年5月19日，寿保镇\*\*村村民吴良伦携300余斤菜籽前往犍为台沃农资经营部榨油，14时08分40秒—09分02秒，吴良伦走到离心式滤油机前，将滤油机顶部漏斗取下放置于滤油机前接油盆内。随后左手拿起编织口袋，右手拿起小铲，14时09分06秒将右手伸入滤油机内舀取油脚，随即右前臂被滤油机绞断并掉落至滤油机内。

事故发生时，事故机械操作人员袁邦兰正在不远处柱子旁称量油品重量，余德忠在油坊另一侧墙边接取菜油。

犍为台沃农资经营部长长期粗放式经营，在未安排安全管理人员管控离心滤油机的情况下，允许外来榨油人员接触这一专业机械。吴良伦拆下离心式滤油机顶部漏斗，随后右手拿起小铲，将右手伸入滤油机内舀取油脚时，被该设备内筒卷入，造成右上臂离断伤，是本次事故发生的直接原因。

（一）压实企业主体责任，深刻汲取事故教训。事故单位应深刻汲取本次事故教训，严格遵守并落实安全生产相关法律要求，建立健全全员安全生产责任制和安全生产规章制度，构建安全风险分级管控和隐患排查治理双重预防机制，及时组织制定并实施本单位安全生产教育和培训计划，如实记录事故隐患排查治理工作，采取技术、管理措施，及时发现并消除事故隐患，加强作业安全管理，防止类似事故发生。
