# 石峰学林株洲鑫荣物业服务有限公司 “1·9”一般坠落事故调查报告

编制单位：株洲市石峰区政府事故调查组

编制日期：2023 年 7 月 20 日

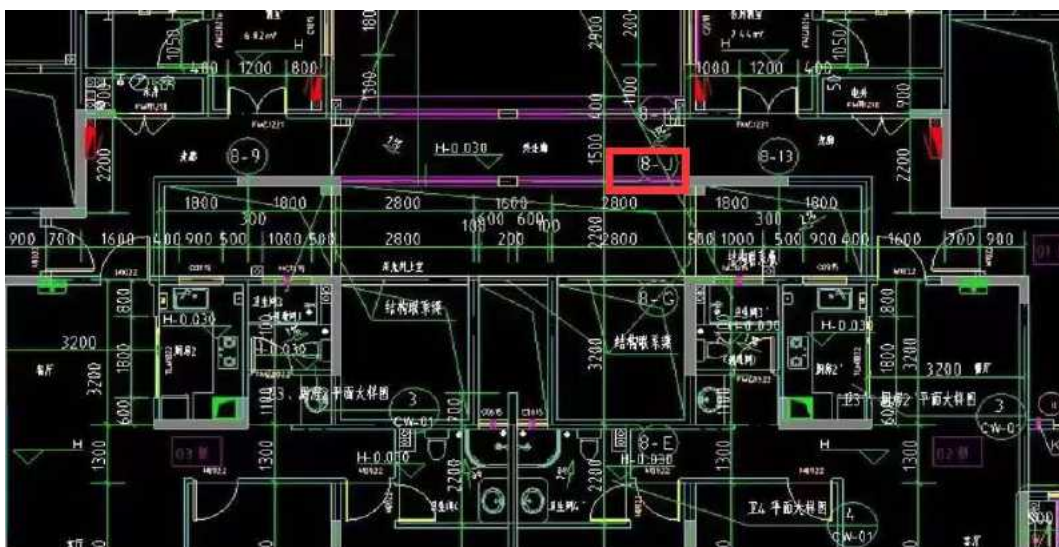
图 1 事发楼栋平面示意图

事发现场为株洲汇金新城住宅一期 8 栋 8 楼 803 围栏位置坠落至 8 栋 3 楼平台，事发当时此楼栋已完成交付，2022 年 8 月 27 日 8 栋 803 号已售出，2023 年 1 月 11 日业主办理交房手续（未装修）。事发楼栋平面布置见图 1，红色方框标记区域为事发区域。

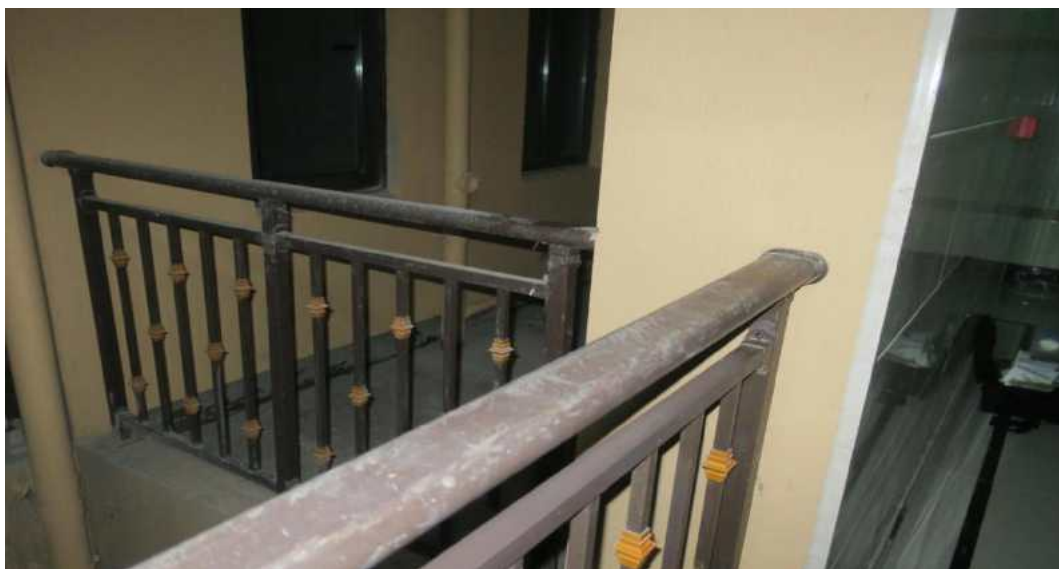
图 2 事发现场图片

事发现场照片见图 2

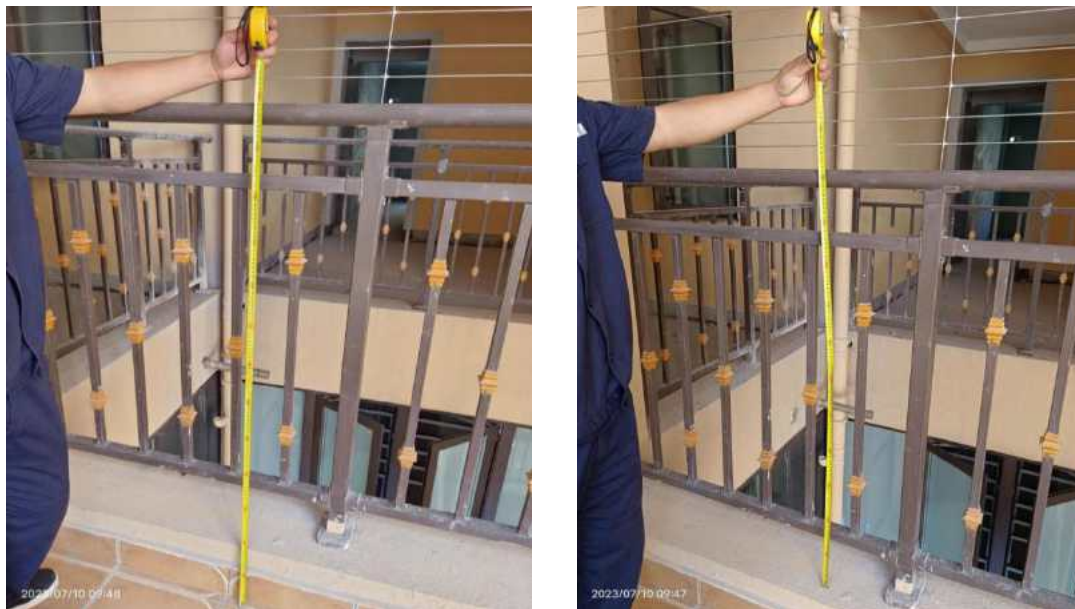
图 3 护栏图片

视频显示 17 时 56 分从 8 栋 8 楼电梯出来，后直至被项目部员工 20 时左右在 8 栋 3 楼连廊平台发现，死者吴\*\*从 8 楼坠落至 3 楼连廊平台。经公安部门现场勘验，现场未见异常，8 楼连廊护栏处有死者攀爬留下的手印及护栏踏脚处留下的脚印，护栏高度为 1.3 米，踏脚处高度 1.1 米。见图 3。

按《民用建筑设计统一标准》GB50352-2019 的 6.7.3 条: 6.7.3 阳台、外廊、室内回廊、内天井、上人屋面及室外楼梯等临空处

应设置防护栏杆，并应符合下列规定：2 当临空高度在 24.0m 以下时，栏杆高度不应低于 1.05m；当临空高度在 24.0m 及以上时，栏杆高度不应低于 1.1m。上人屋面和交通、商业、旅馆、医院、学校等建筑临开敞中庭的栏杆高度不应小于 1.2m。

作业人员安全意识淡薄，严重违反了《公司安全管理制度》（JXCWY-ZZ-PZ-ZH11）“第四条主要内容第二款人身/财产安全管理第9项非特殊工种人员在日常巡检、维修等工作中严禁攀爬女儿墙、跨越安全防护栏杆，严禁无保护进入污水管道、无保护进入水域检修；严禁爬出窗户上外墙，上屋顶”的安全规定，不明原因攀爬翻越护栏导致坠楼死亡。

企业必须根据安全生产相关规定，完善企业安全生产管理机构及人员的配备，建立企业个性化教材、定向化培训，提升一线员工素质水平及安全技能，并在限期内增加并完成盲区摄像头的安装和使用，用于抓拍作业人员违章行为并进行纠正、并对现场

所有管理区域的隔离护栏进行完善，杜绝出现隔离漏洞。企业应将整改落实情况上报区物业服务指导中心和区应急管理局，由区物业服务指导中心督促企业落实到位。
