# 福泉龙昌贵州川恒化工股份有限公司 “6·15”一般机械伤害事故调查报告

福泉市人民政府事故调查组

2026 年 8 月

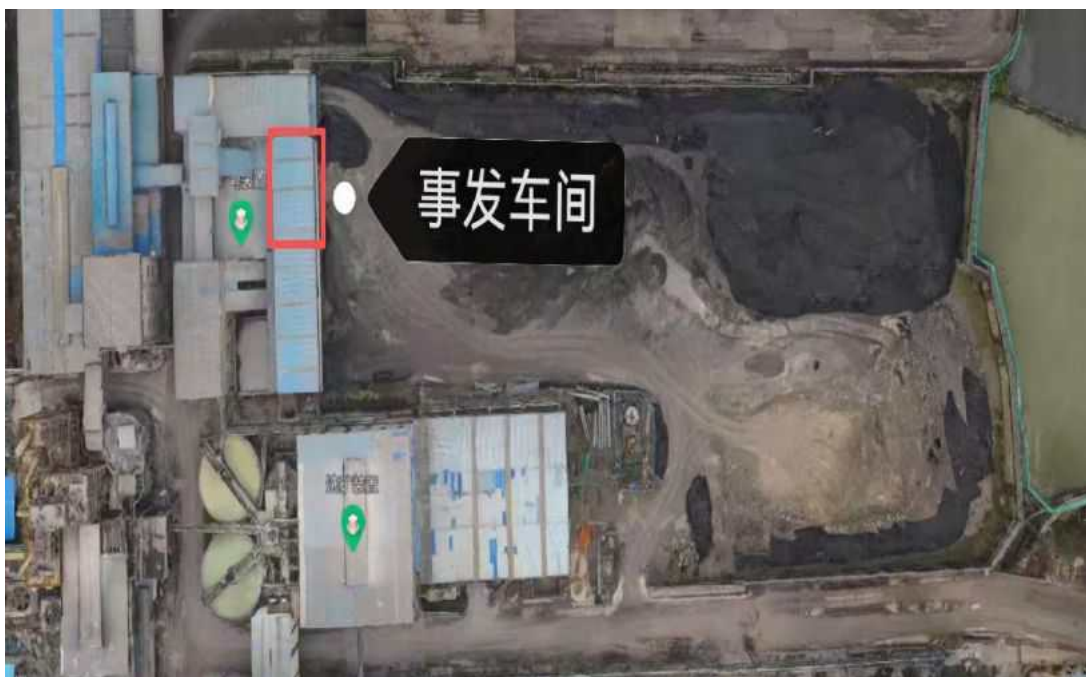
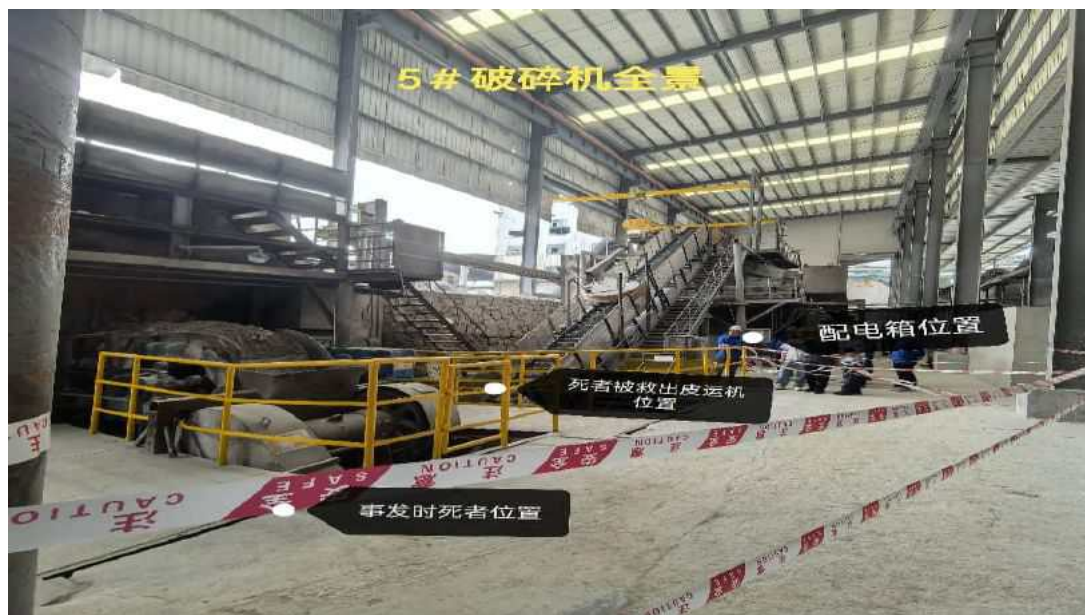
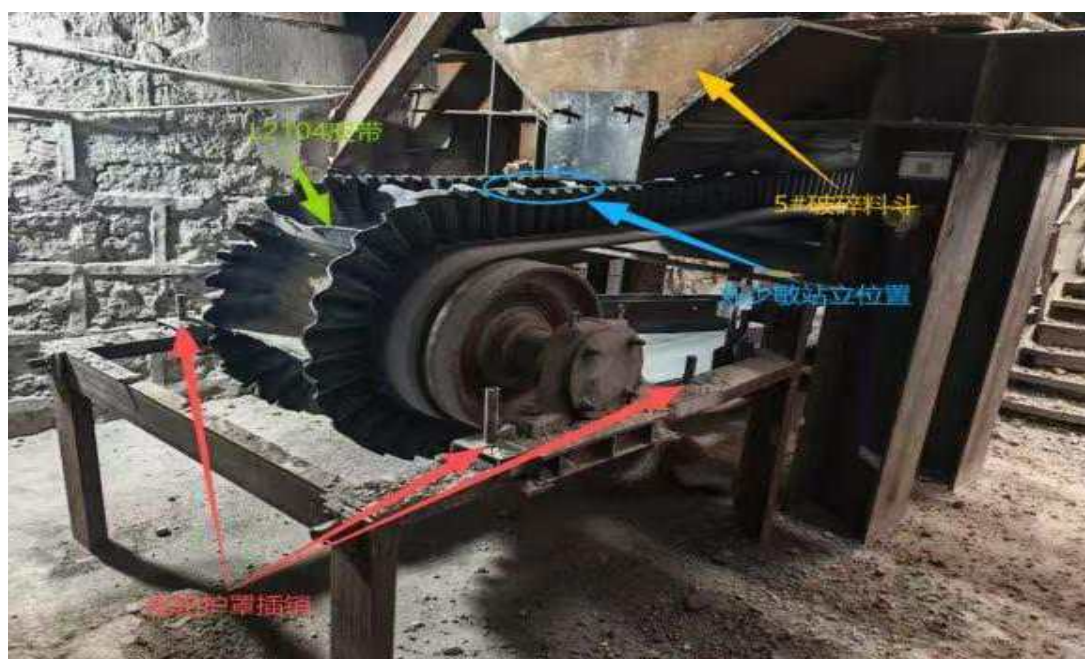
事故发生在贵州川恒化工股份有限公司选矿车间（一车间），车间内主要设备：破碎机、搅拌机、梭槽、3#、4#、5#槽型皮运机等。地面留有槽型皮运机磷矿渣未清理，主要工序为磷矿石上料粉碎。现场配电箱未见“禁止合闸”挂牌，且开关柜未上锁，事故发生在5#皮运机（厂内编号L2104皮带），安全护栏齐全，现场遗留死者佩戴的变形安全帽、死者衣物，皮运机上遗留一把铁镐，链板机梭槽进料口有竹子扫帚、铁铲等若干清扫工具，现场张贴有《皮运机职业健康安全操作规程》。事故发生作业地点距5#槽型皮运机配电箱距离为12.5米。槽型皮运机皮带总长20米，宽度为0.55米。

**贵州川恒化工股份有限公司：**一是要组织全体干部职工深刻吸取事故教训，开展“6·15”一般机械伤害事故警示教育，严防类似事故发生；二是要对 L2104 皮带及全厂同类皮带尾轮、传动部位、转动滚筒开展全覆盖专项排查，全部加装合格安全防护护罩、隔离

护栏，彻底消除转动部位裸露风险；**三是**修订《皮带运输机安全操作规程》，明确所有皮带开机前必须执行全覆盖巡检，设备停机清理作业必须执行“停机、断电、挂牌、上锁、监护”五步安全措施，未落实严禁启动设备。增设现场声光警铃，按下启动按钮后，声光警铃动作，皮带延迟启动 30 秒，保障人员能够有撤离时间；**四是要**暂停所有外包人员零散作业权限，对全厂劳务外包人员重新开展岗位风险告知、设备禁区培训及考核，考核不合格一律清退。严格落实外包人员入厂三级安全教育、岗位专项实操培训、危险区域辨识培训；**五是要**严格划定外包人员作业区域、作业内容、作业权限，严禁外包人员私自串岗、涉足设备操作区、高危作业区。实行定人、定岗、定区域、定作业内容管理，严禁私自串岗、进入设备操作区、高危设备作业区域；**六是要**完善车间岗位人员应急调配制度，岗位人员临时调岗、支援其他岗位必须落实岗位交接及留守管控，保障作业现场人员数量处于安全状态；**七是要**以本次事故为警示，在全厂范围内开展机械设备操作、危险区域管控、特殊作业审批、现场安全监护专项隐患排查，建立隐患台账，明确整改责任人、整改时限，闭环清零所有安全隐患，常态化开展“回头看”检查。
